Mémoire de Master

Présenté à l'Université 8 Mai 1945 Guelma

**Thème : Pathologie, diagnostic et réparation des
ouvrages d'art**

Juillet 2021

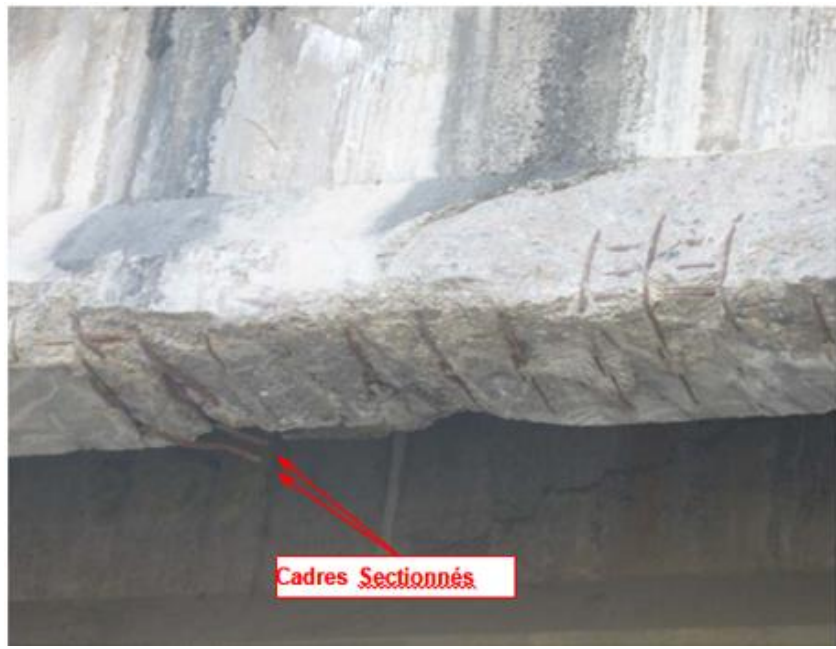
Figure A.6

2/ certains cadres sont
sélectionnés.

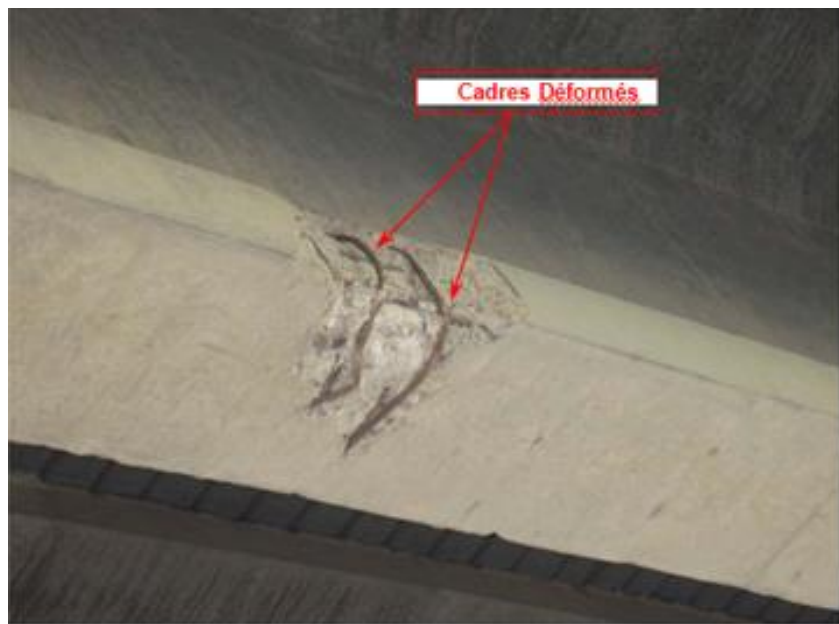
Figure A.7

2°/ Apparition de
fissures sur le talon
de la poutre dues au
choc de véhicule

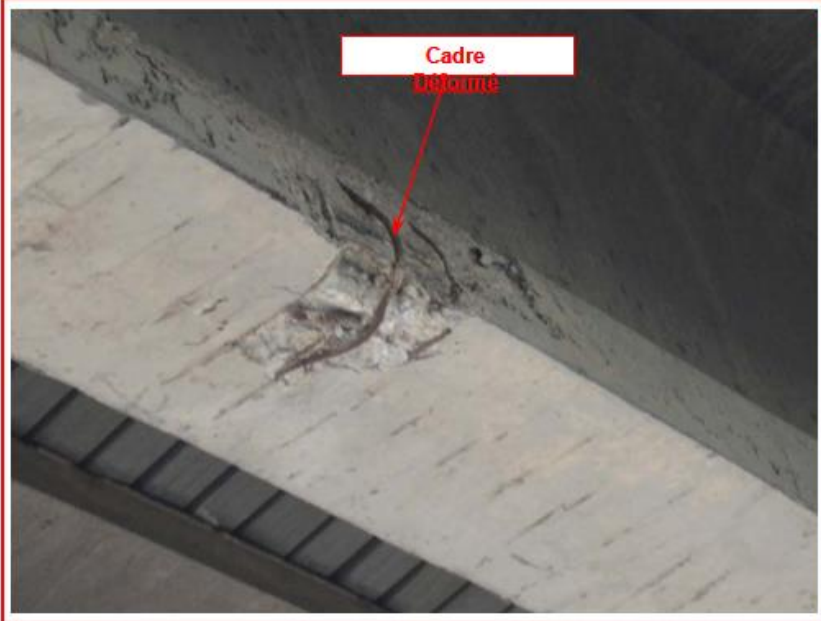
Figure A.8

**TALON POUTRE 3 :
TRAVEE
FRANCHISSANT LE
SENS VERS SIKKDA :**

Arrachement de béton
avec apparition des
aciers (cadres)
corrodés et déformés.

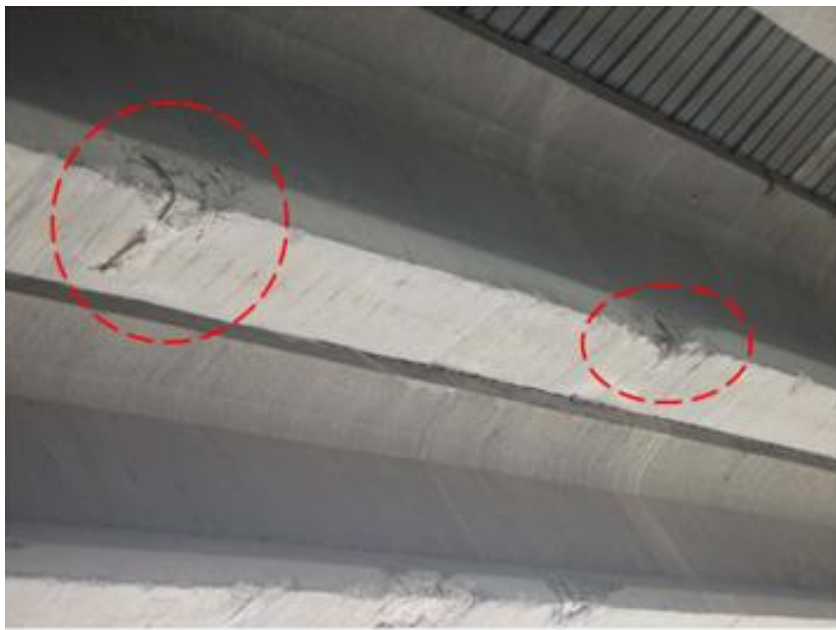
Figure A.9

**TALON POUTRE 6 :
TRAVEE
FRANCHISSANT LE
SENS VERS SIKKDA :**

Arrachement de béton
avec apparition des
aciers (cadres)
corrodés et déformés

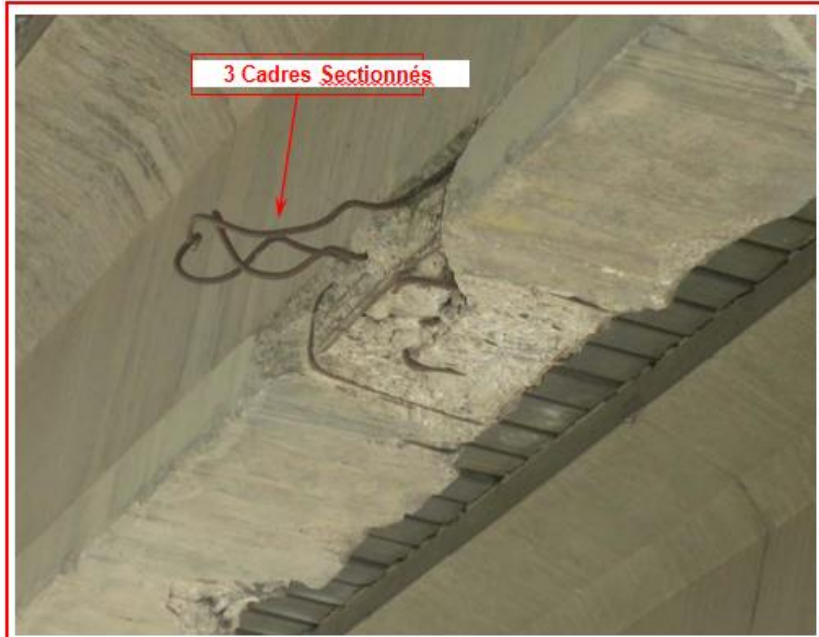
Figure A.10

2°/ On distingue au
moins 3 cadres
sectionnés

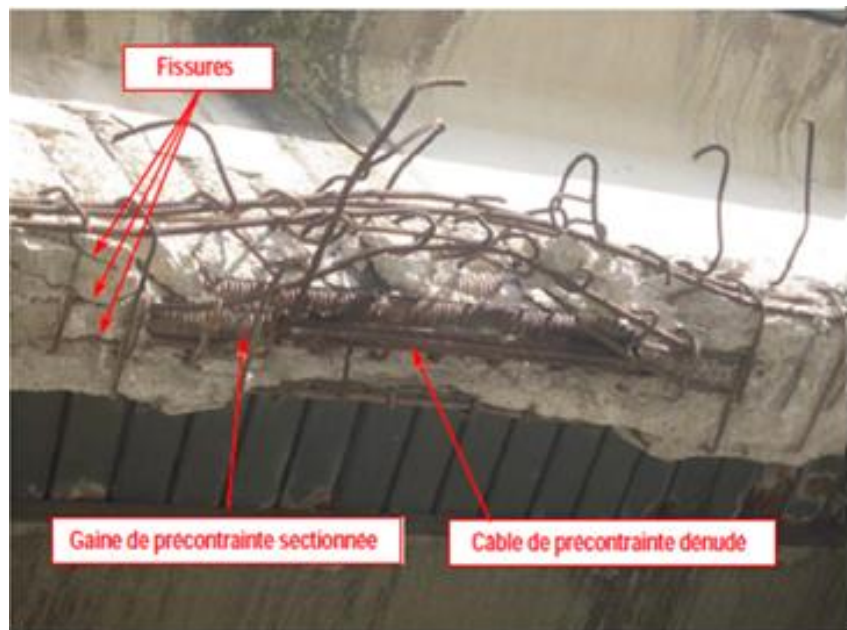
Figure A.11

4°/ Multiples fissures
dans le béton.

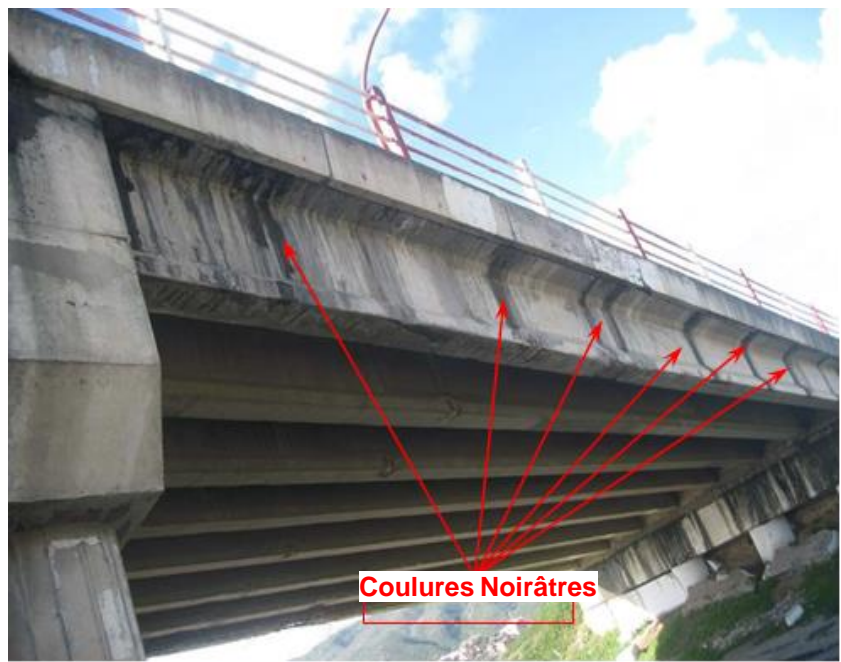
Figure A.12

Les eaux s'infiltrent
par les joints de
corniches.

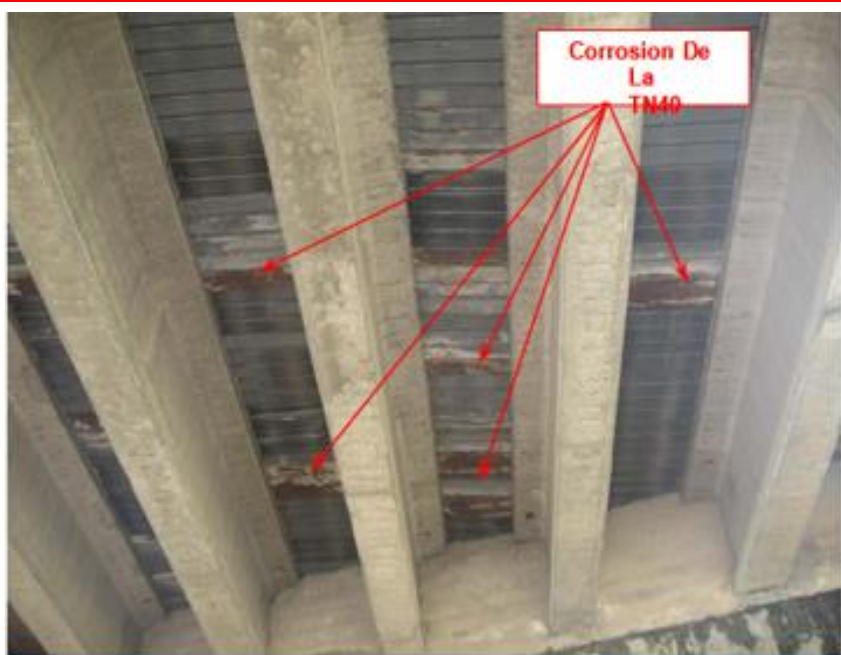
Figure A.13

cette dégradation peut-
être la conséquence
d'un défaut
d'étanchéité, qui est
mal réalisée à
l'origine

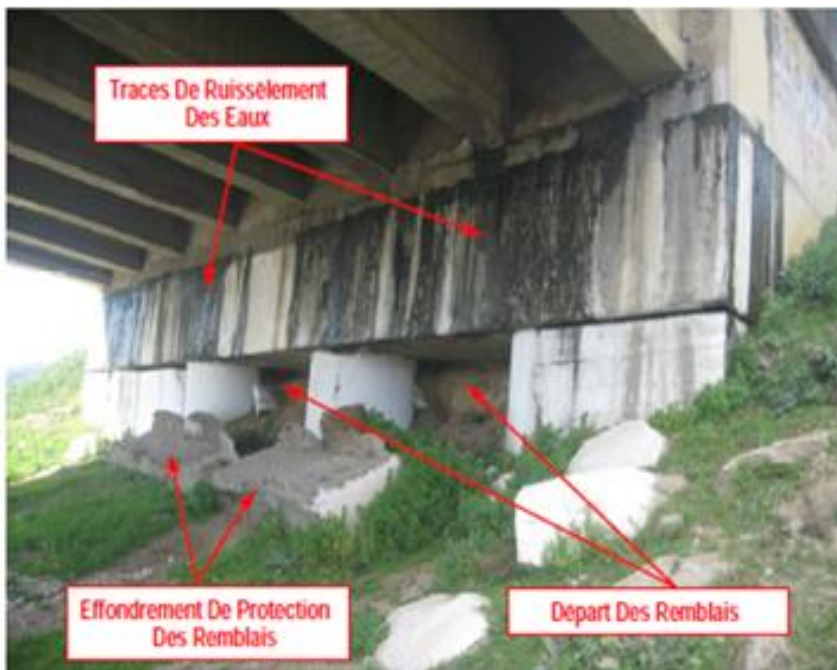
Figure A.15

3°/ Départ des remblais
sous le chevêtre de la
culée après rupture du
muret de soutènement

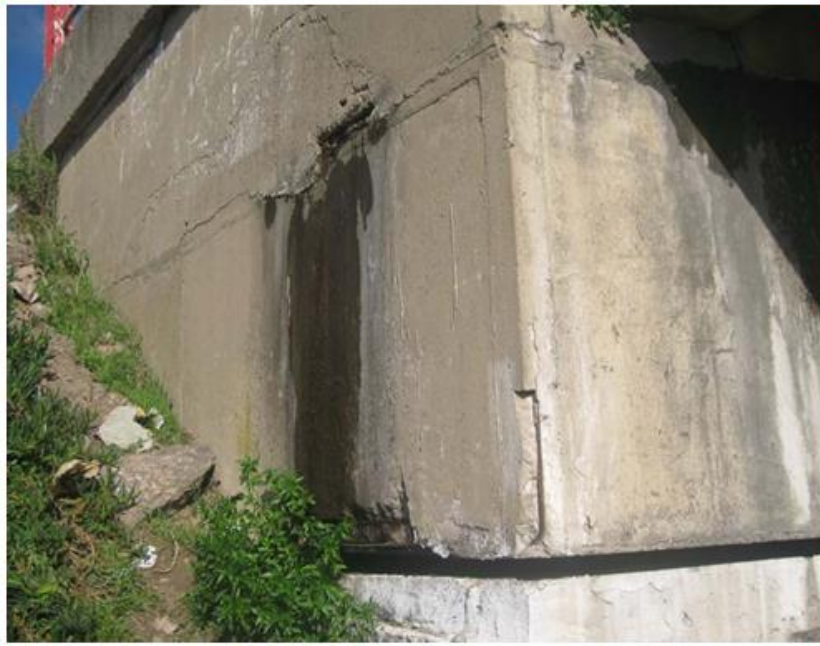
Figure A.16

2°/ Eclatement du béton avec apparition des aciers en état de corrosion

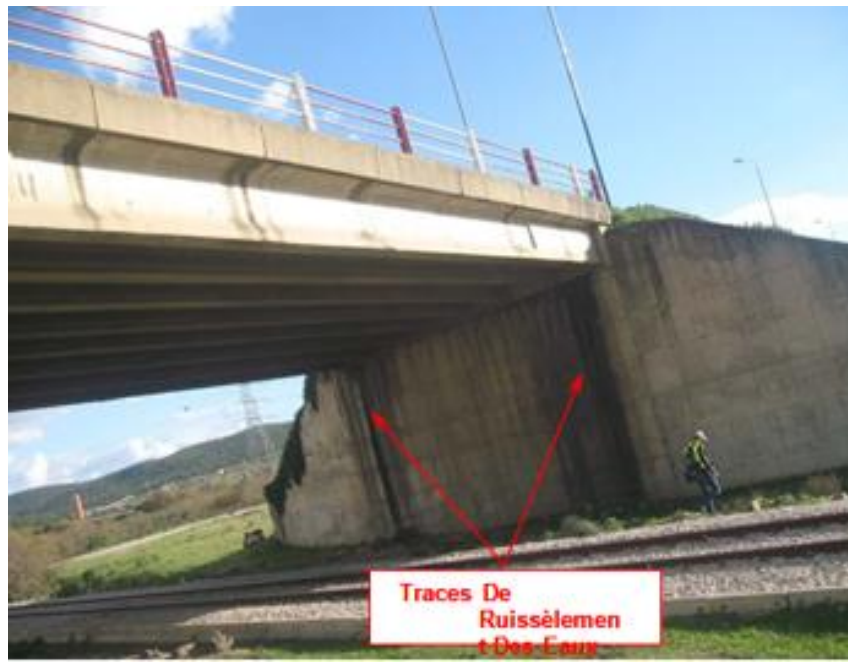
Figure A.17

2°/ Moisissure et trace verdâtre sur le mur frontale de la culée signe que le défaut est assez ancien,

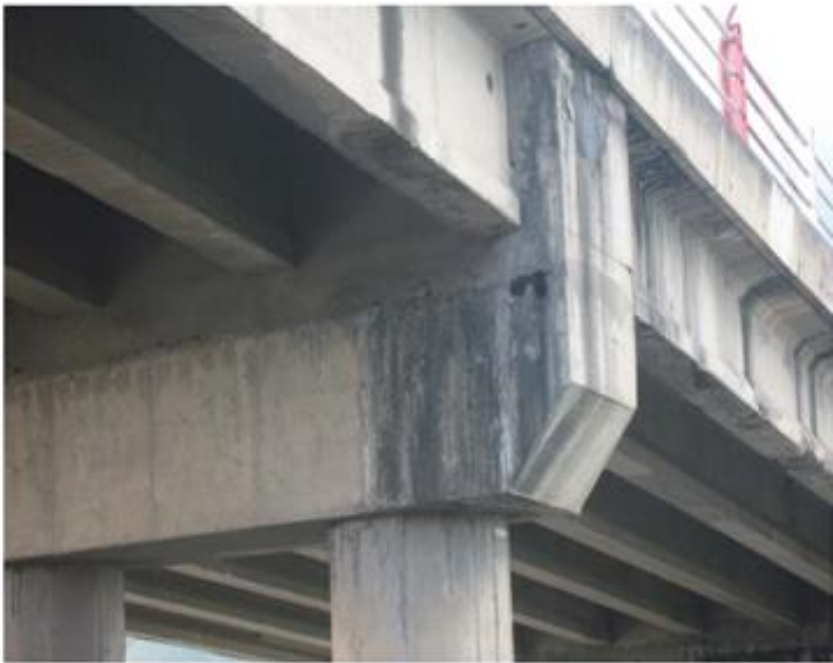
Figure A.19

2°/ Moisissure et trace
verdâtre sur le
chevêtre de la pile

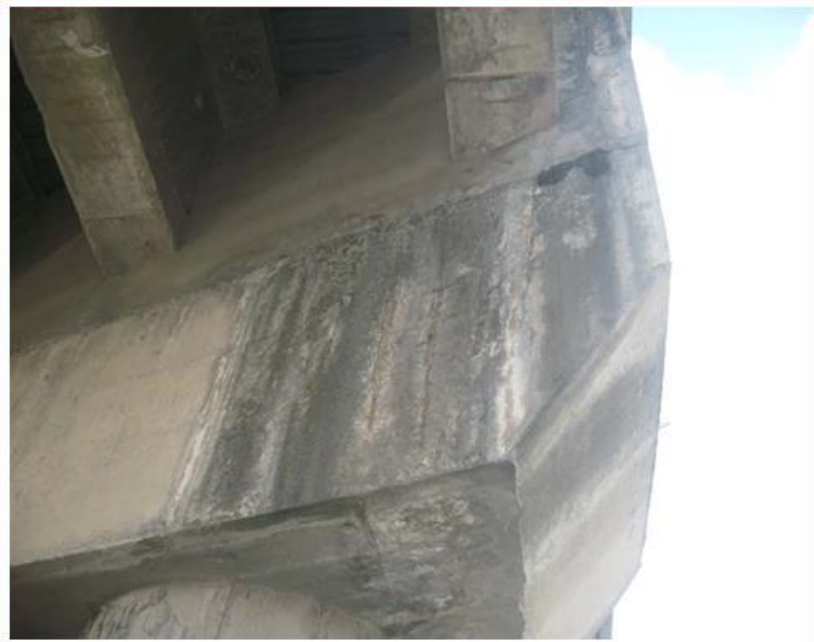
Figure A.20

CHEVETRE PILE 1 :

Desenrobage des
aciers en état de
corrosion

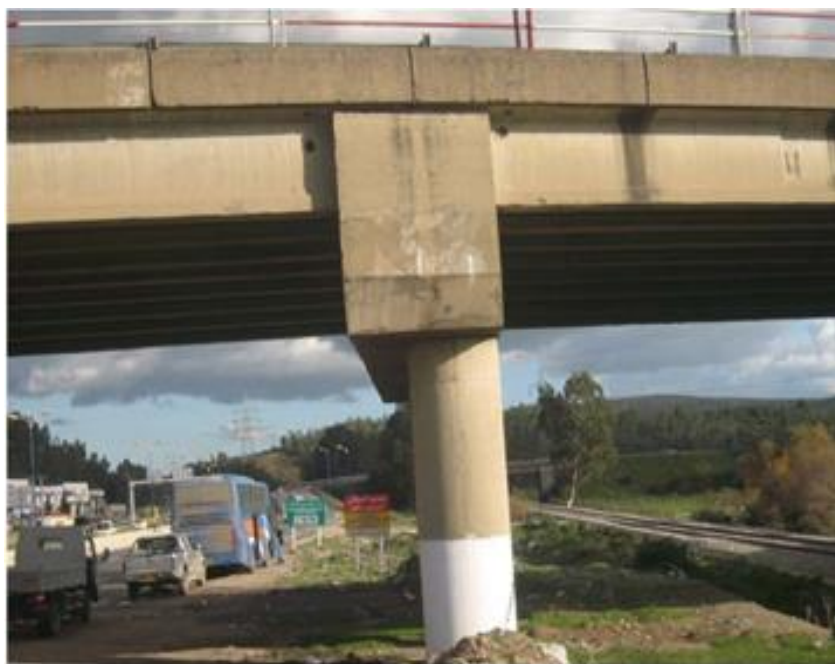
Figure A.21

PILE 2 :

Chevêtre désaxé sur
les fûts de la pile
(défaut de réalisation)

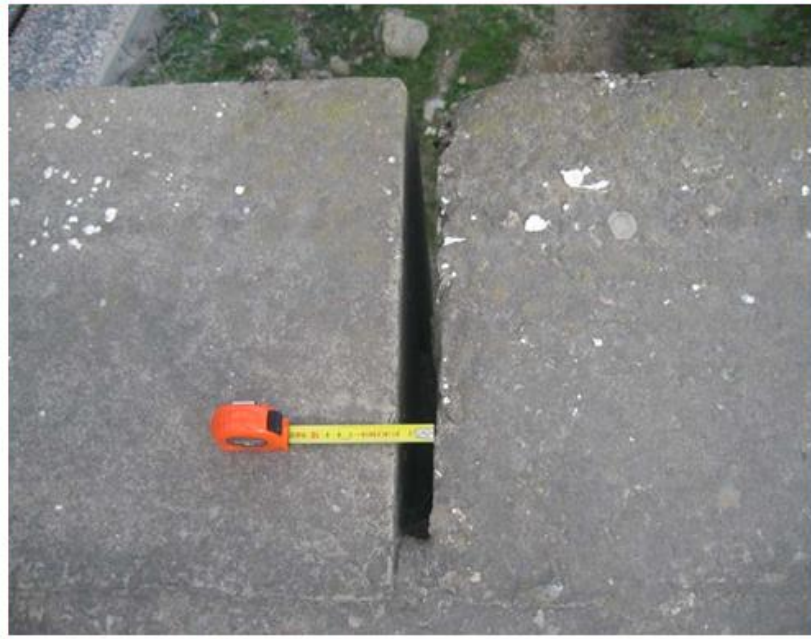
Figure A.24

Le défaut est à l'origine des dégradations observées au niveau des poutres de rive.

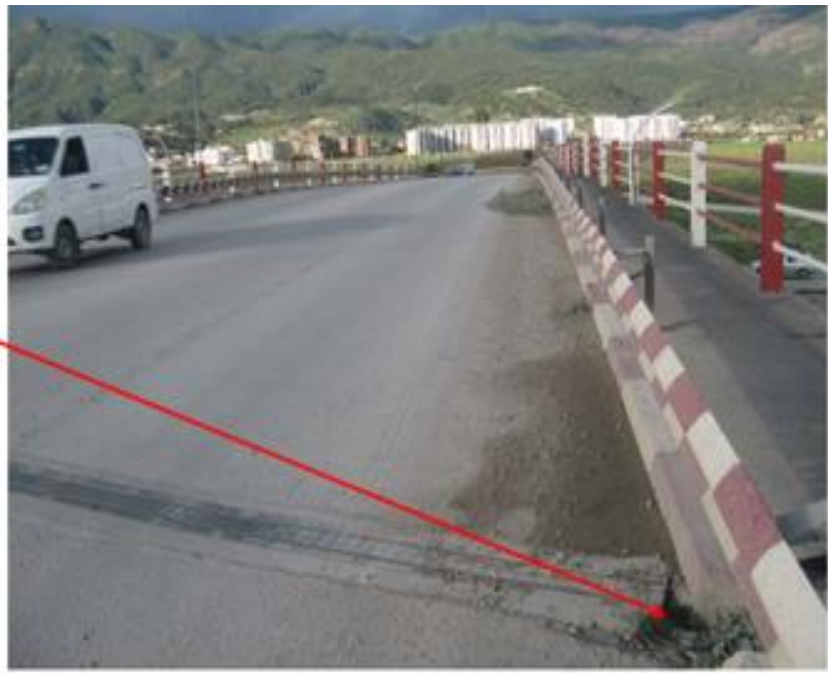
2/ Vide entre
l'extrémité du joint de
chaussée et la bordure
de trottoir,
favorisant l'infiltration
des eaux.

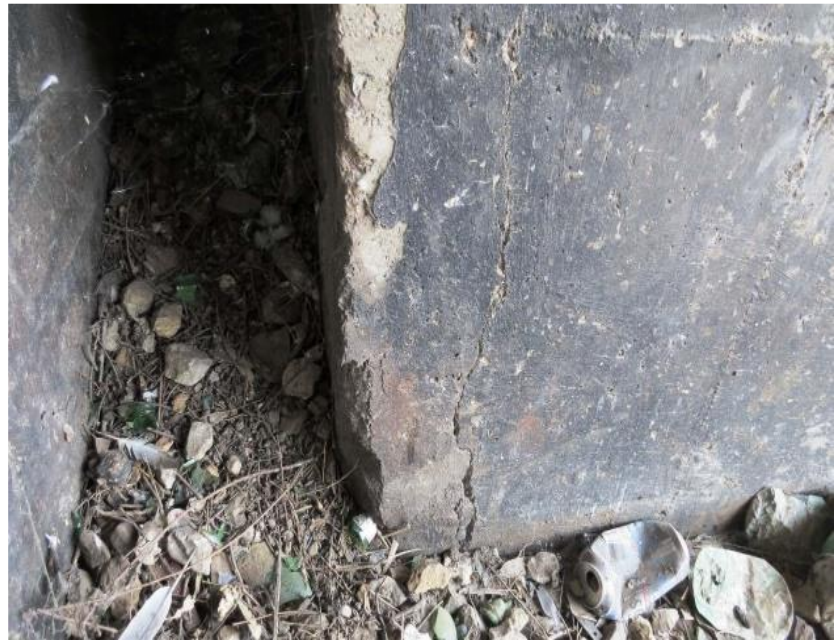
Figure A.32

**Fissure verticale en
pied de mur 2**

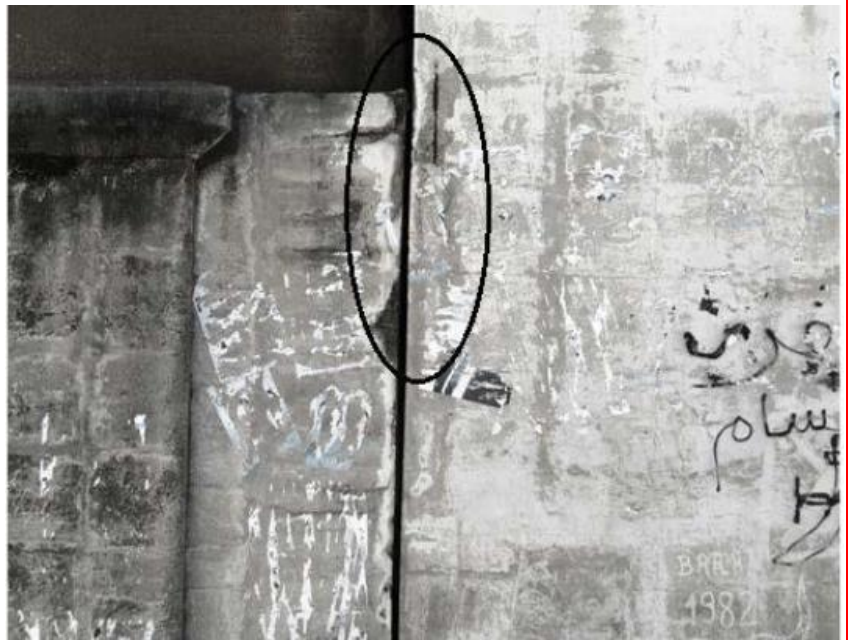
Figure A.37

Eclatement de béton
av avec armatures
corrodées.
CULEE VERS
SIKDA

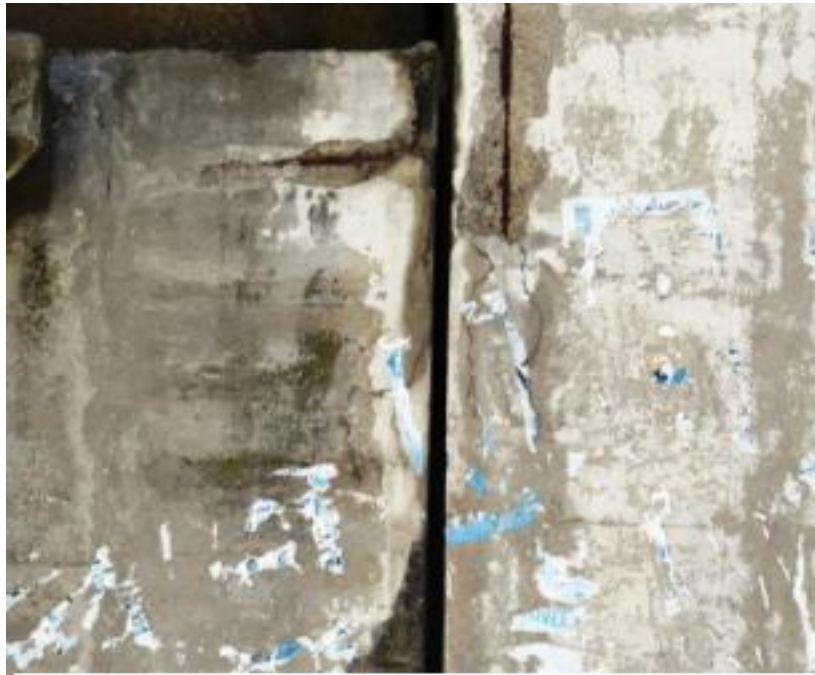
Figure A.38

CULEE 4 vers
Constantine
Zoom éclatement de
béton av avec
armatures corrodées

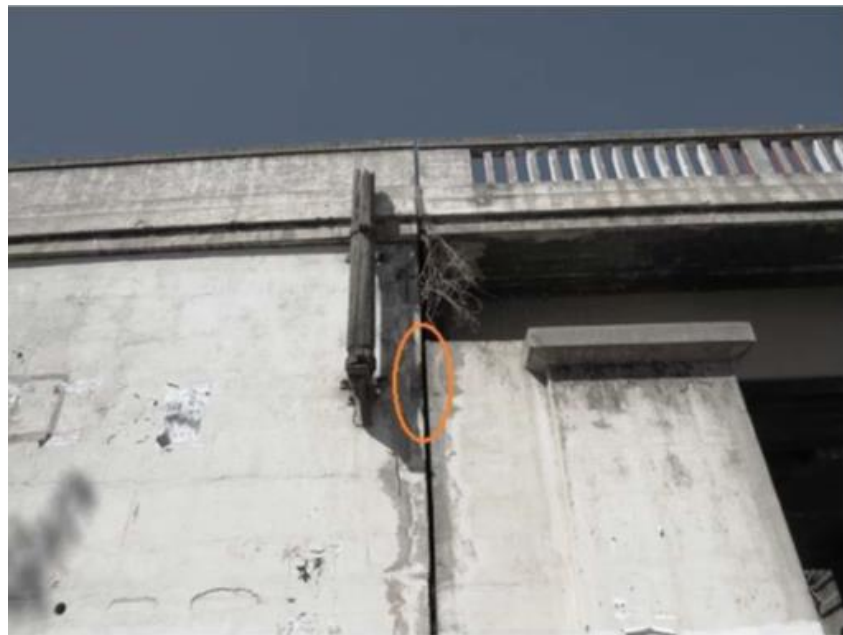
Figure A.39

**CULEE 1
(Vers
SKIKDA)**
Eclatement de béton
av avec armatures
corrodées

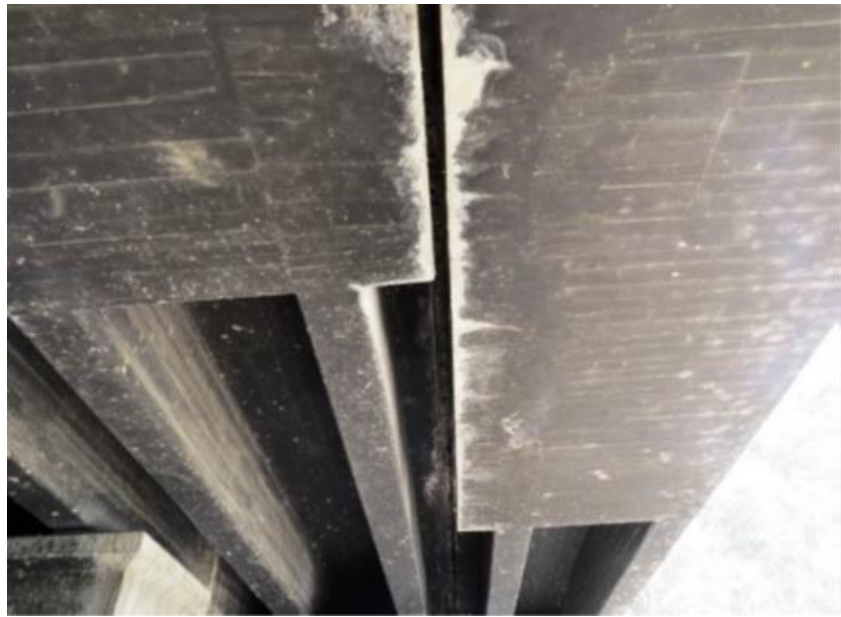
Figure A.42

**Traces de venues
d'eaux
(efflorescences)**

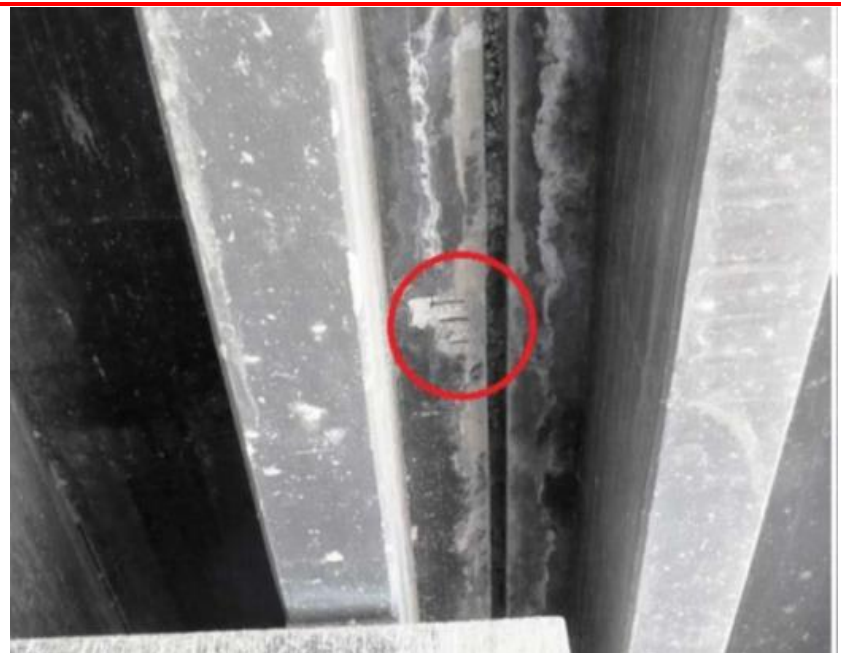
Figure A.43

**Eclatement de béton
avec armatures
corrodées**

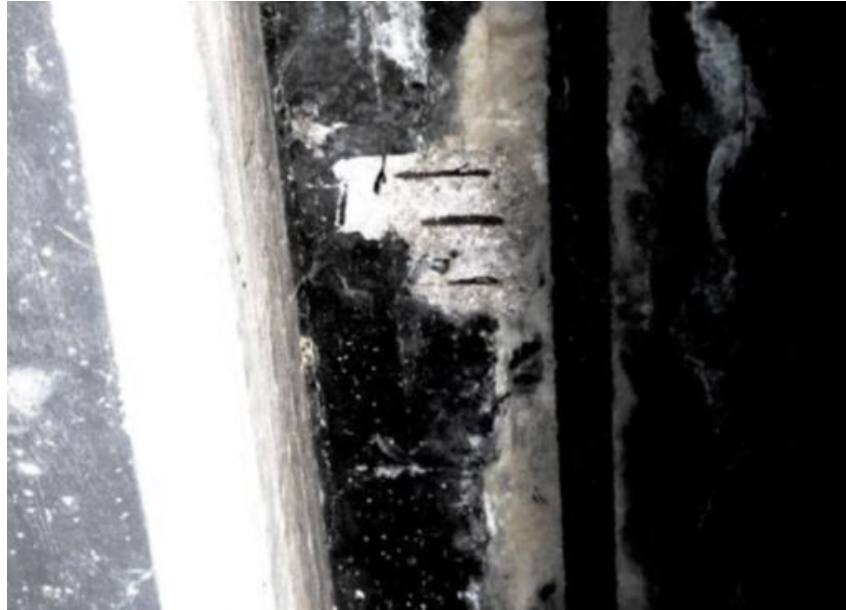
Figure A.44

**Zoom sur éclatement
de béton avec
armatures corrodées**

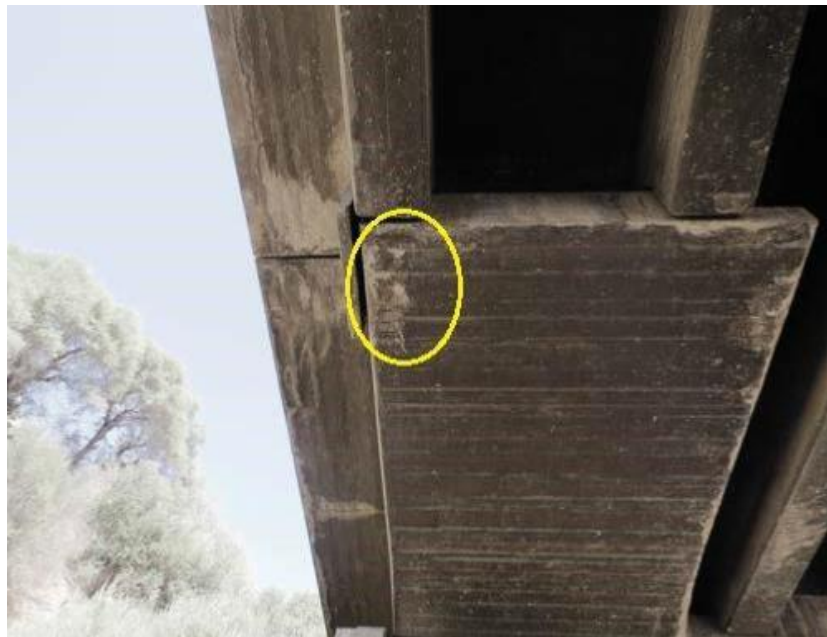
Figure A.45

**Dalle de rigidité
Eclatement de béton
avec armatures
corrodées**

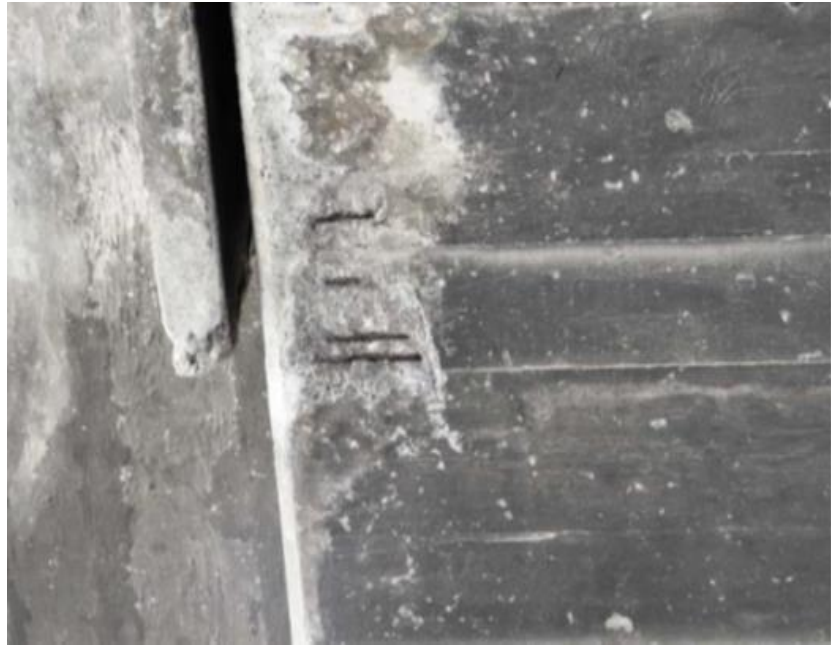
Figure A.46

**Dalle de rigidité
Zoom sur éclatement
de béton avec
armatures corrodées**

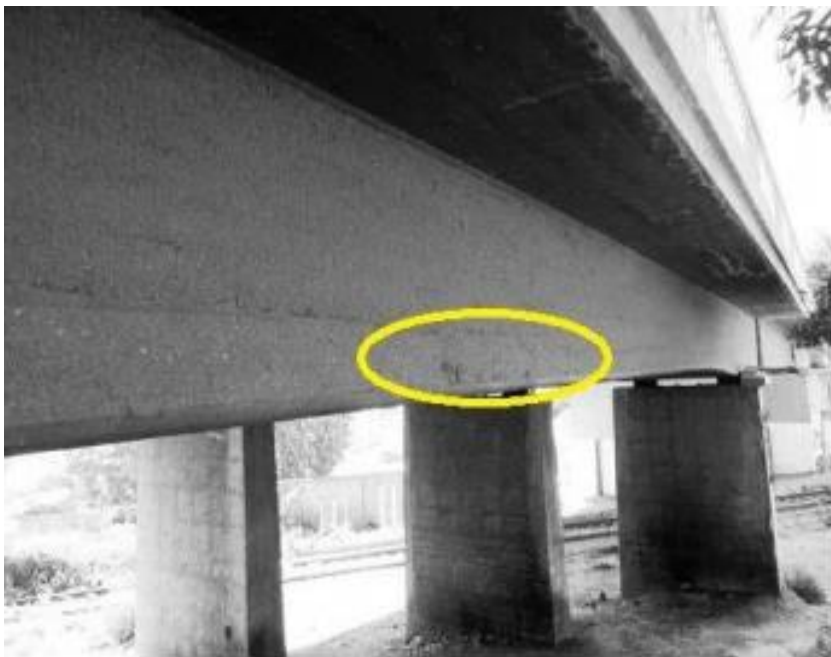
Figure A.47

**Poutre de rive
Armatures corrodées**

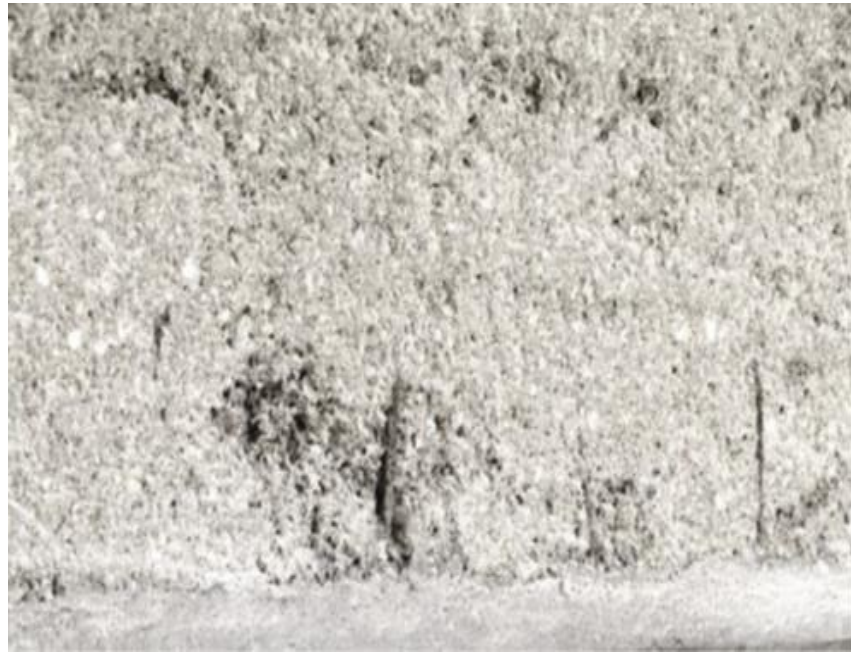
Figure A.48

**Poutre de rive Zoom
sur armatures
corrodées**

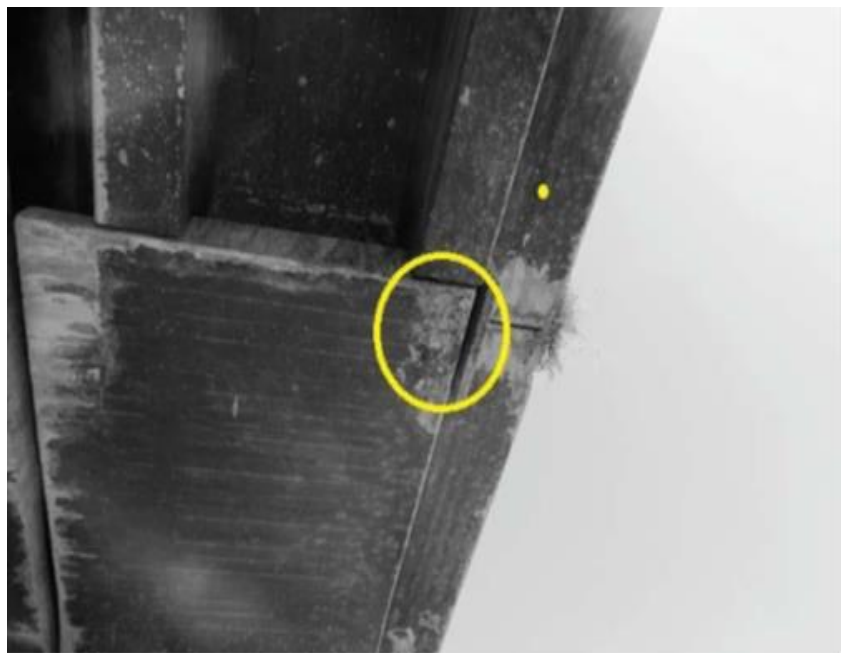
Figure A.49

**Dalle de rigidité
Eclatement de béton
avec armatures
corrodées**

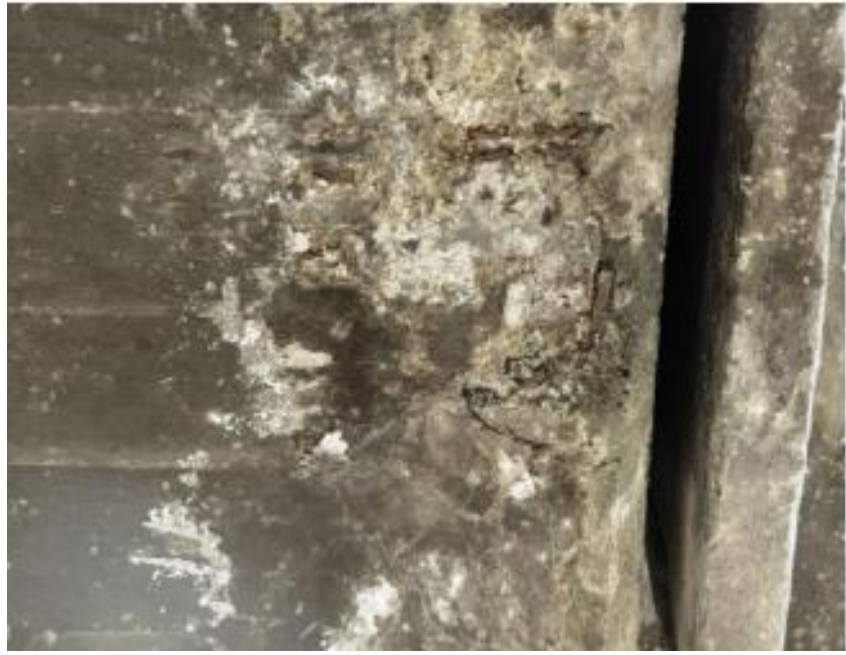
Figure A.50

Dalle de rigidité Zoom
sur éclatement de
béton avec armatures
corrodées.

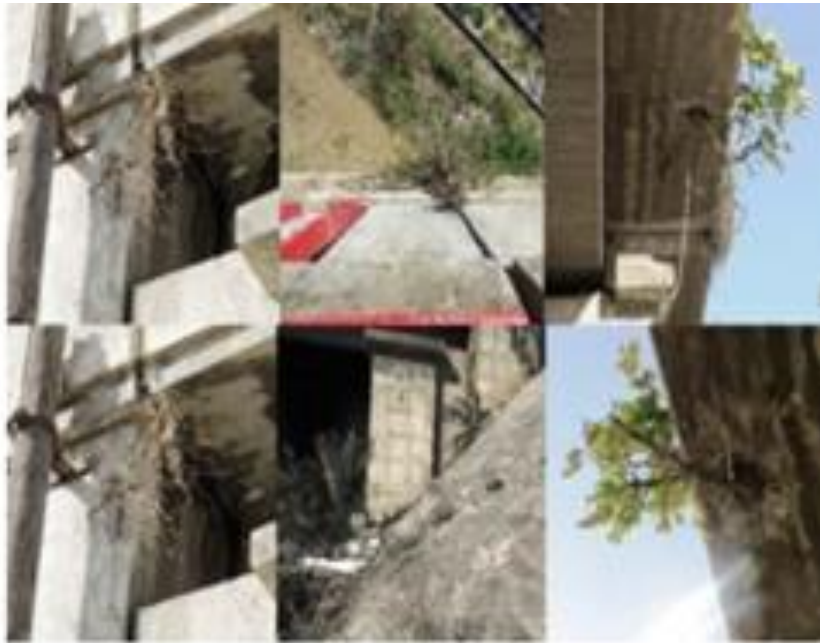
Figure A.54

**Encorbellement de trottoir et joints
Végétation nuisible**

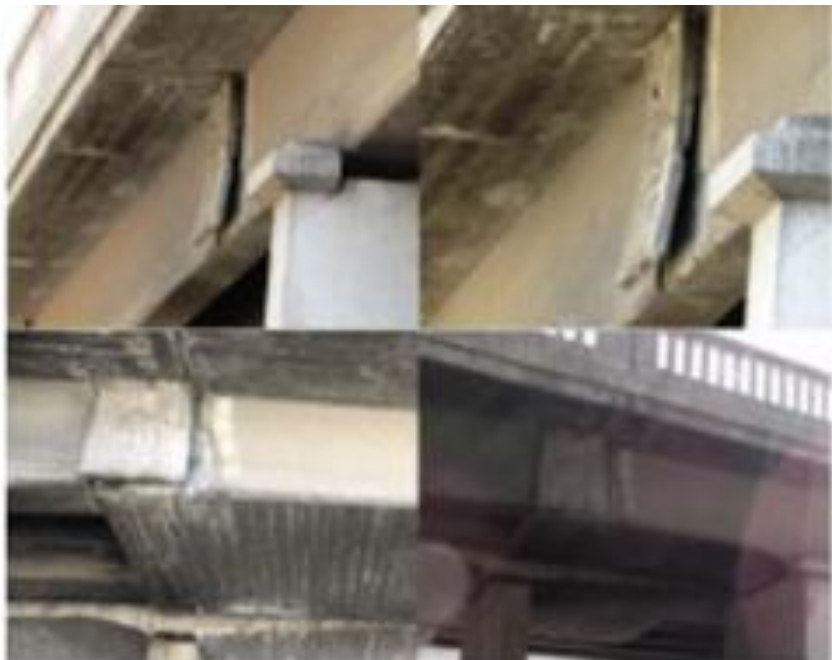
Figure A.55

**MURS CACHES
Dégradation**

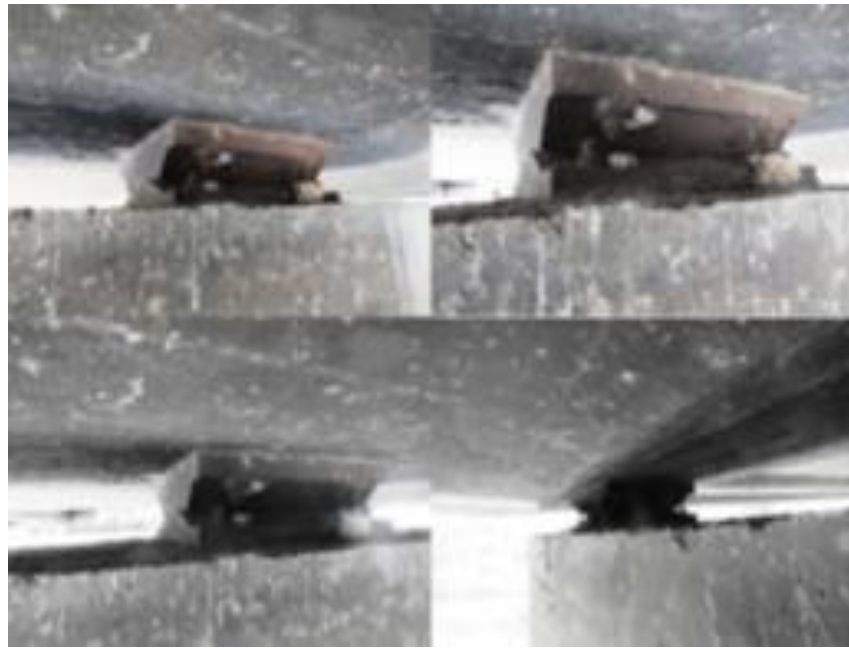
Figure A.56

**APPAREILS
D'PPUIS
Corrosion**

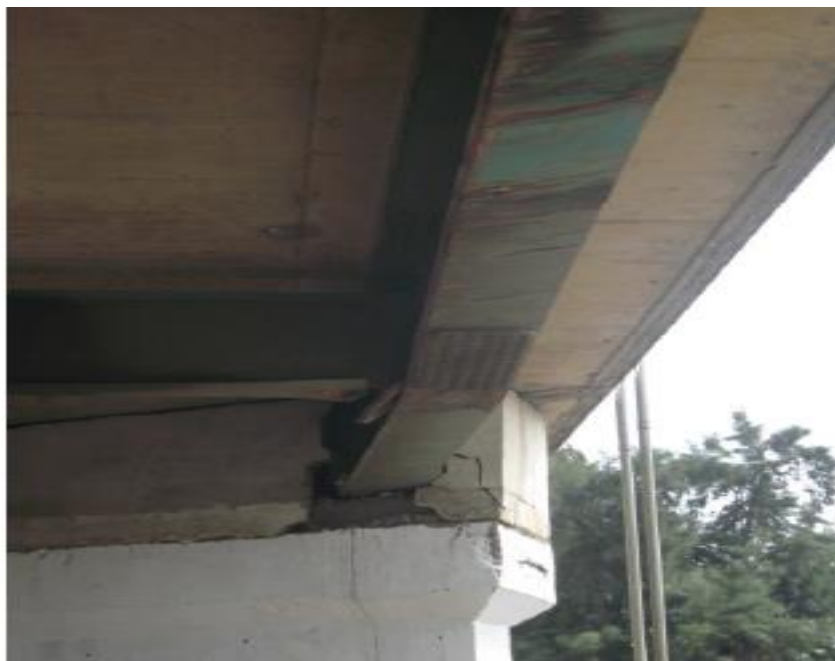
Figure A.59

Cause :
Choc de véhicule en
sur-gabarit

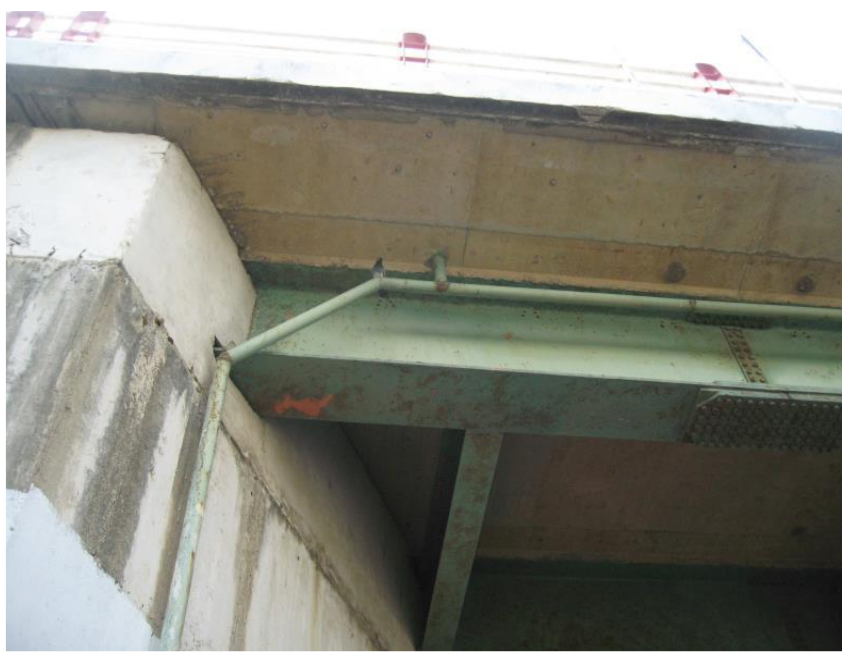
Figure A.60

Début de corrosion
des poutres et des
entretoises.

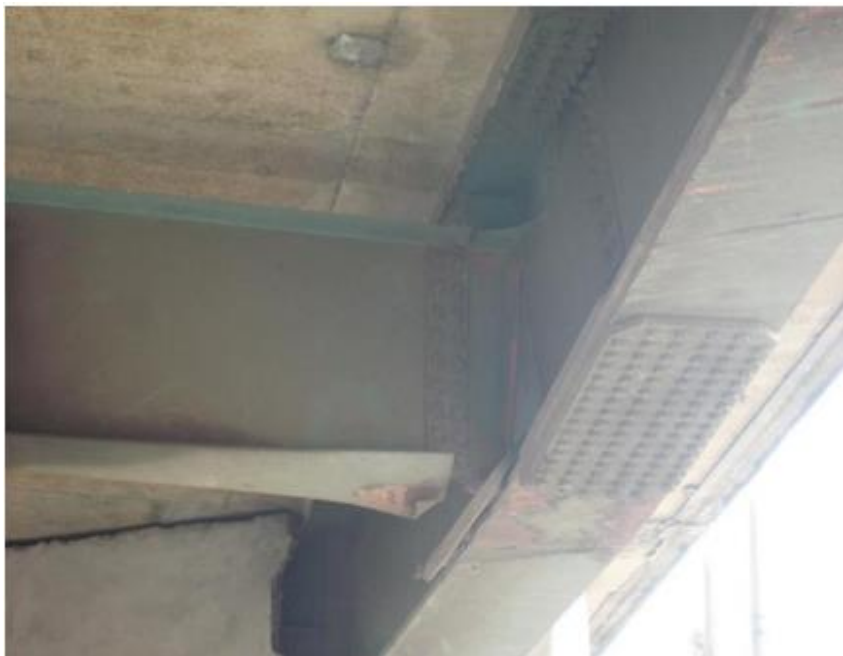
Figure A.61

Cause :
Choc de véhicule en
sur-gabarit

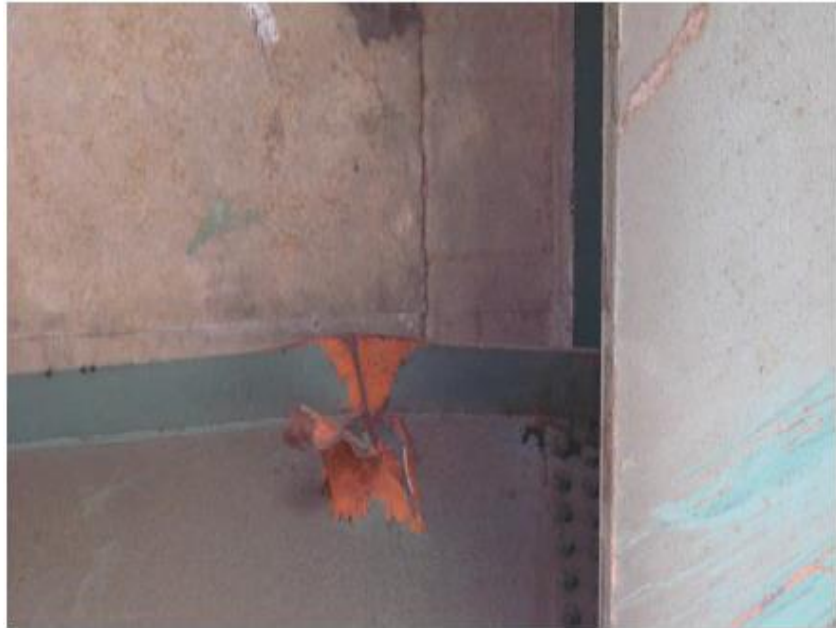
Figure A.62

Cause :
Choc de véhicule en
sur-gabarit

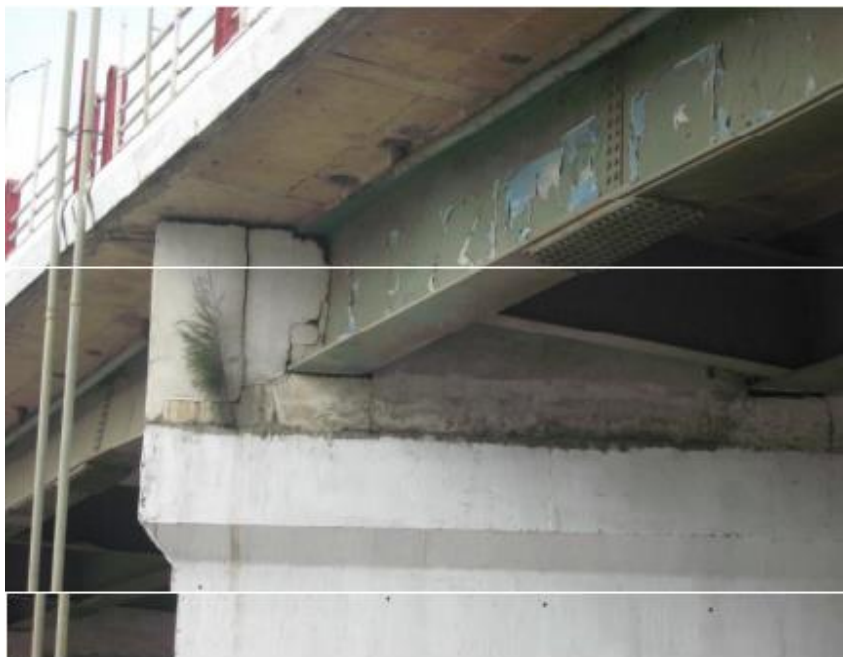
Figure A.63

Cause :
Infiltration et suintement
des eaux par les
joints de chaussées et des
trottoirs

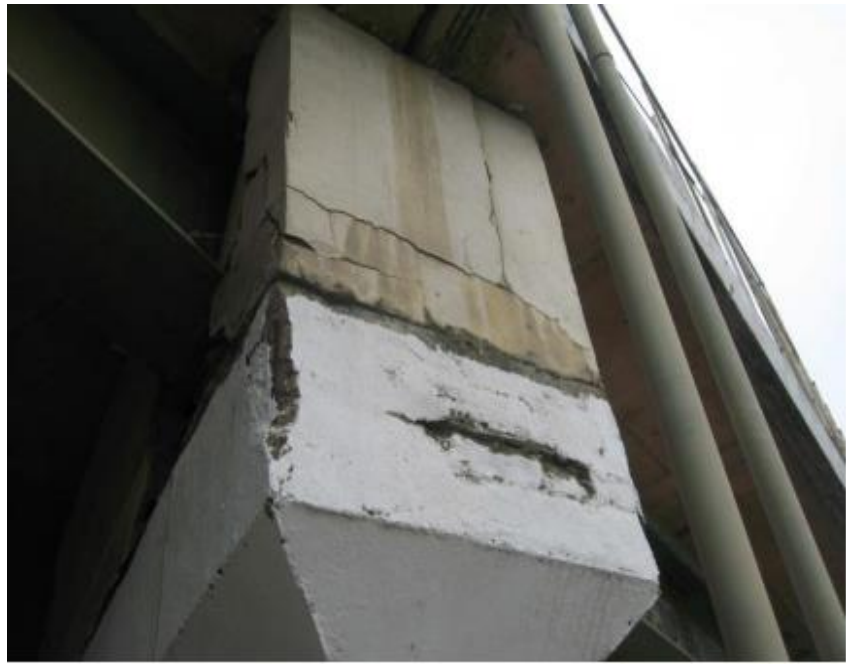
Figure A.64

Cause :
Infiltration et suintement des eaux par les joints de chaussées et des trottoirs entraînant corrosion et gonflement des armatures

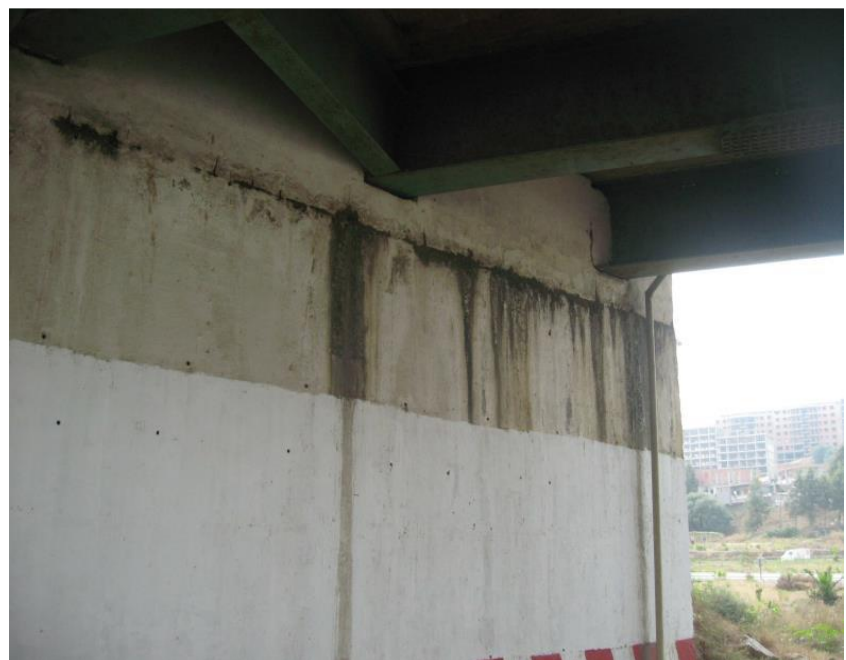
Figure A.65

Cause :
Infiltration et suintement des eaux par les joints de chaussées et des trottoirs

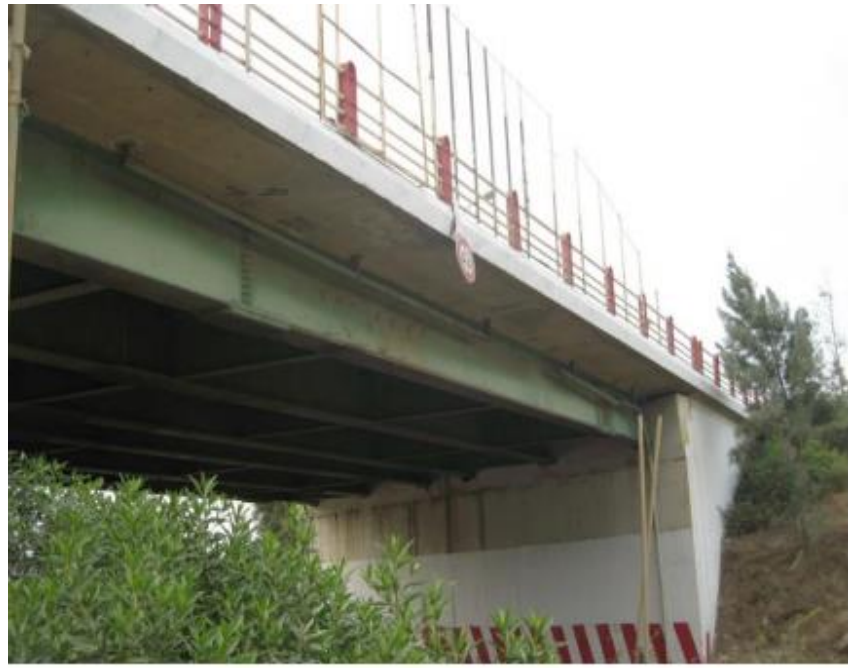
Figure A.66

Culée rive gauche:
système d'évacuation
des eaux défectueux
(rupture d'une partie
du
collecteur des eaux).

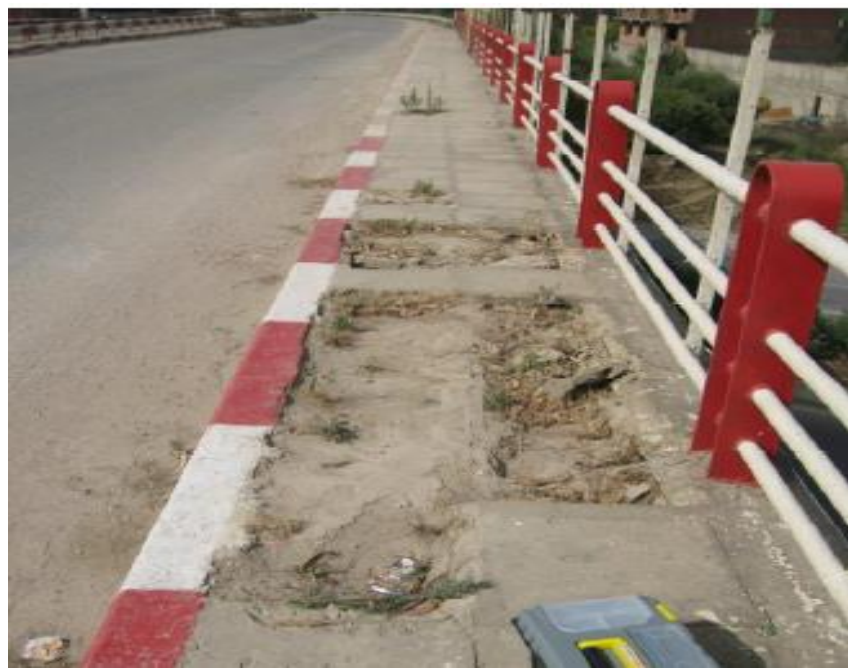
Figure A.67

Trottoir coté Skikda
Dégradation de grande
partie des dalles de
trottoir.
