Mémoire de Master

Présenté à l'Université 8 Mai 1945 Guelma

**Thème : Pathologie, diagnostic et réparation des
ouvrages d'art**

Juillet 2021

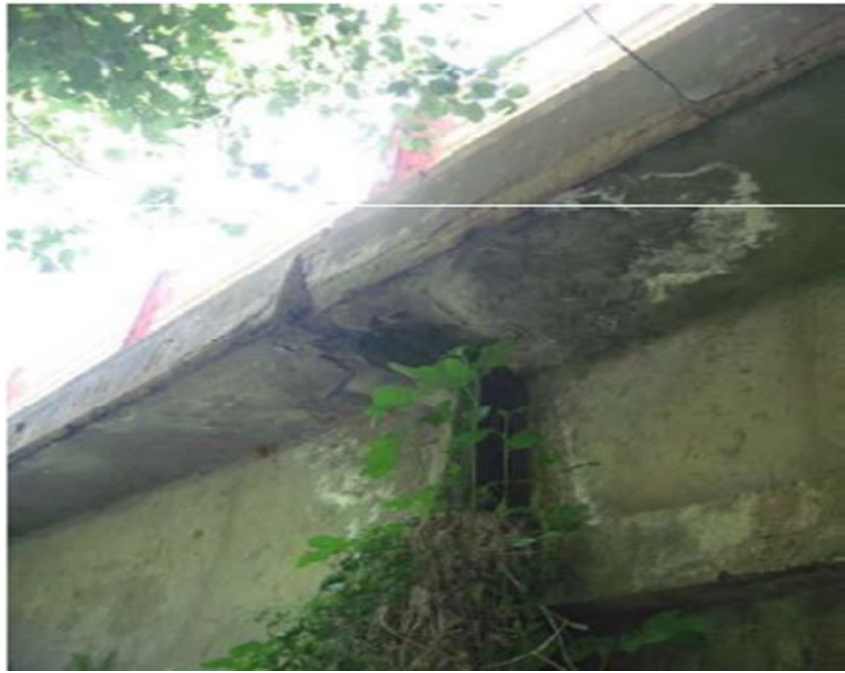
Figure A.70

Cause :
Suintement et infiltrations des eaux provenant des joints .

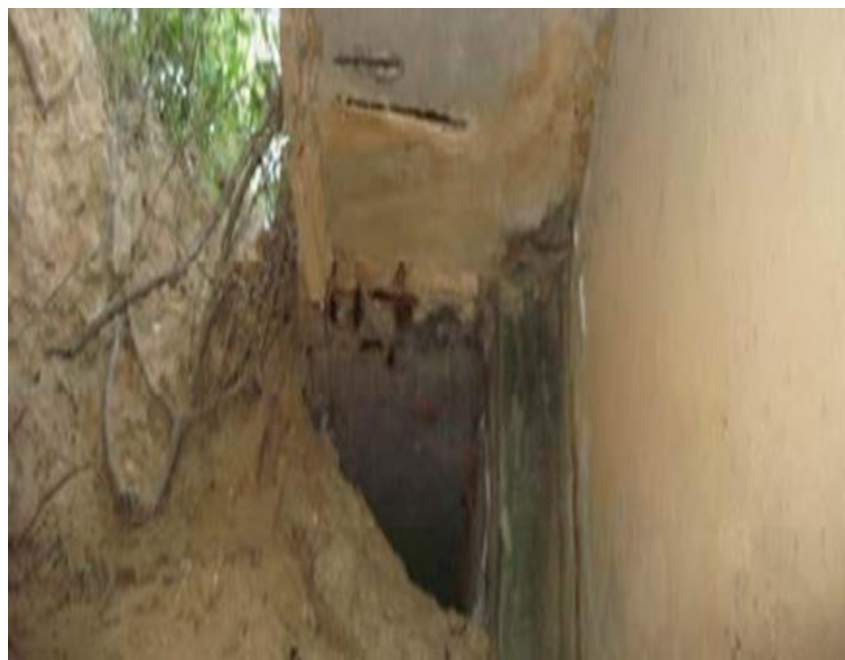
Cause :
Suintement et infiltrations des eaux provenant des joints

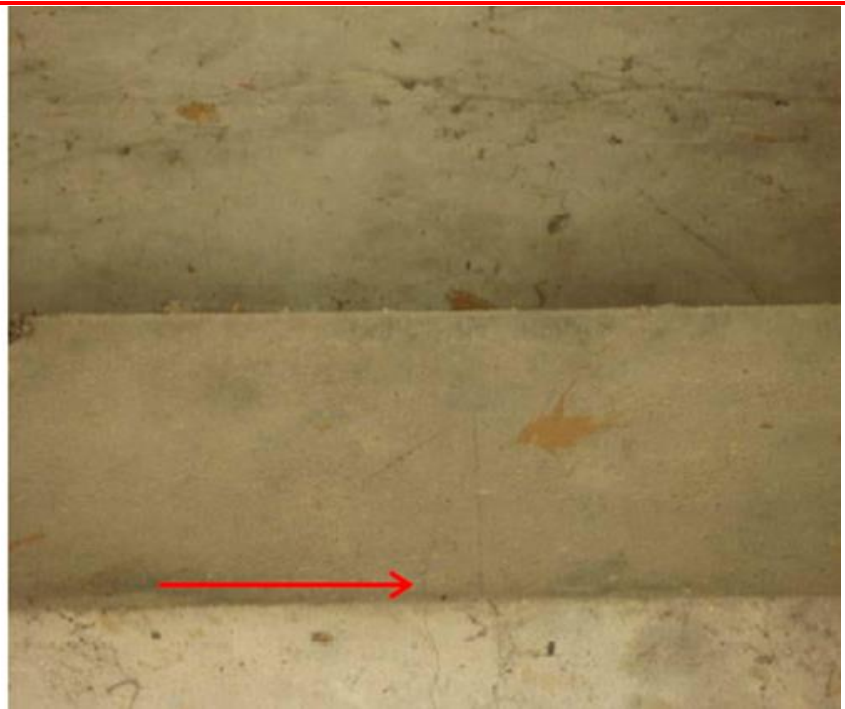
Figure A.72

[L'ensemble des
poutres présentent ce
type de fissure]

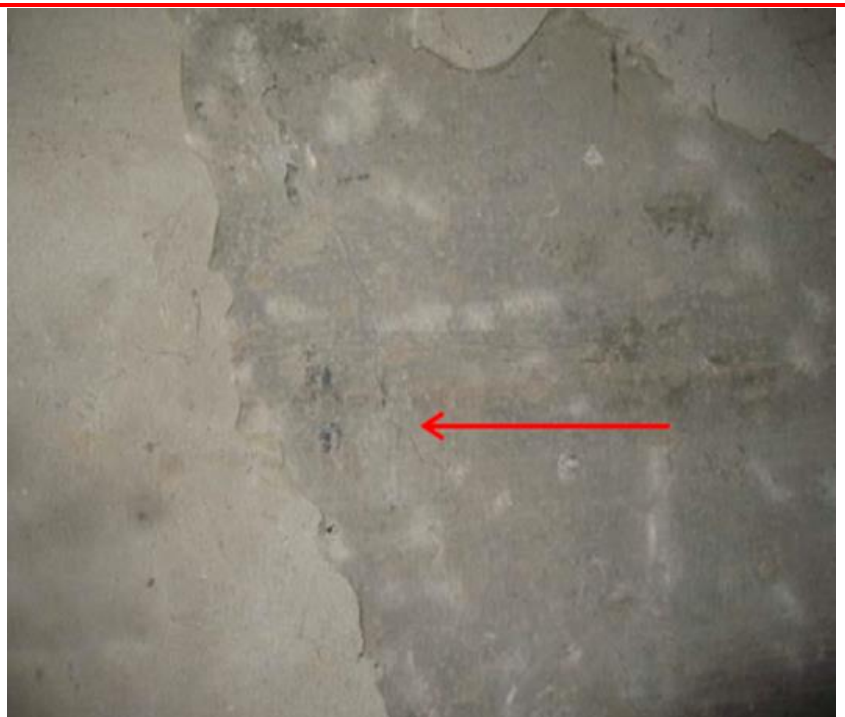
Figure A.73

[L'ensemble des poutres
présentent ce type de
fissure]

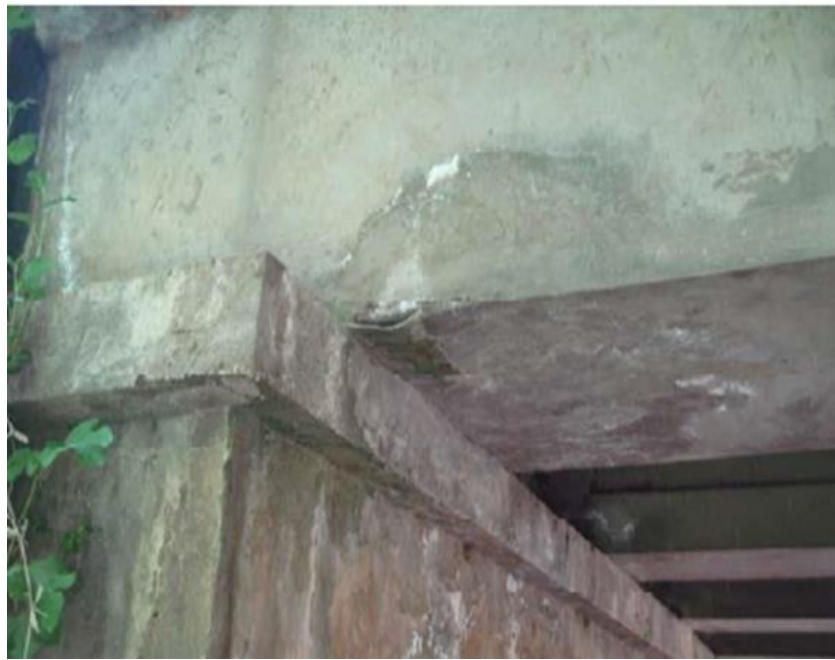
Figure A.74

[L'ensemble des poutres présentent ce type de dégradations]

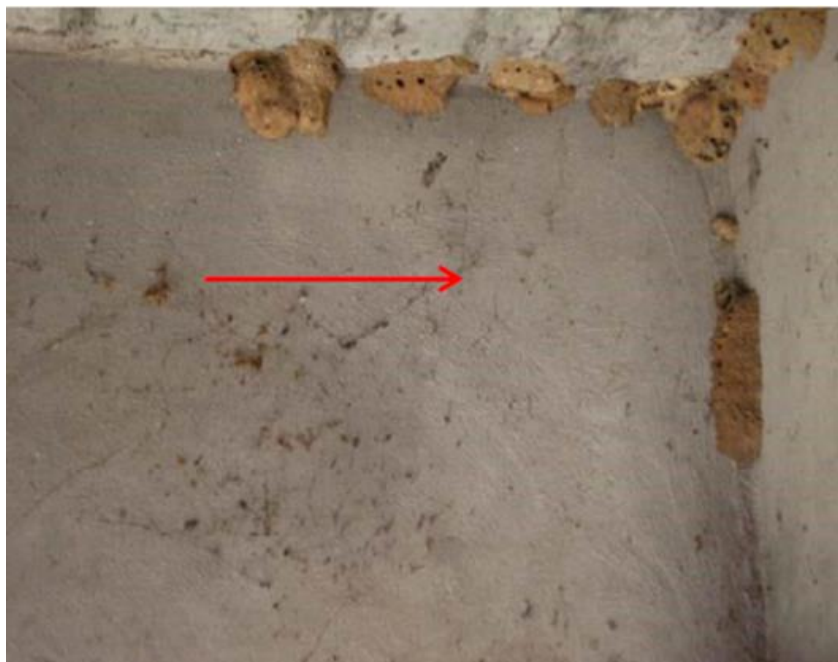
[L'ensemble des entretoises intermédiaires présentent ce type de fissure]

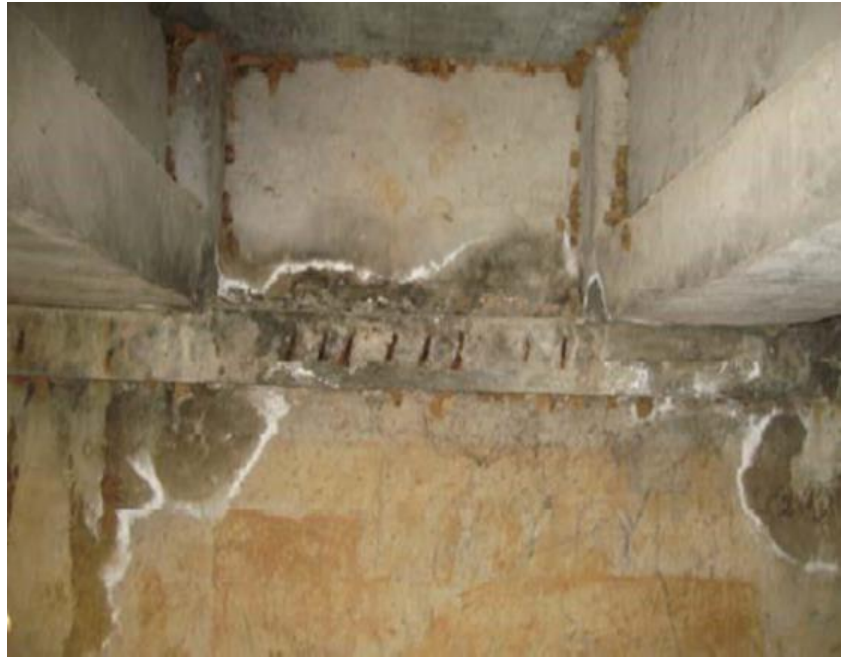
Cause :
Infiltrations des eaux a
travers les joints
humidifiant en
permanence le sommier
et la corniche des
culées.

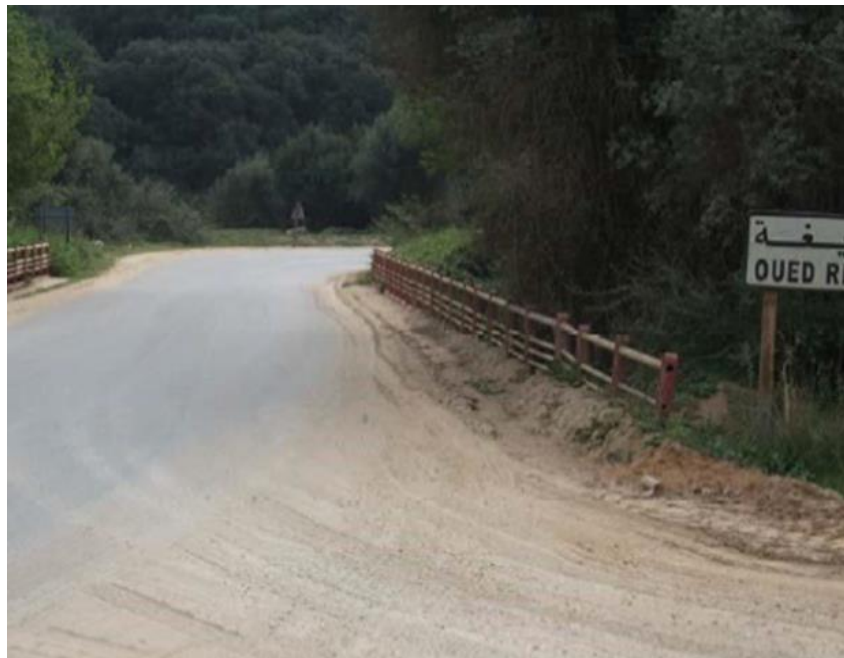
Figure A.79

Cause :
Revêtement de chaussée
excessif sur tablier.
[Augmentation des
charges permanente et
possibilité pour les
véhicules de rouler sur
les trottoirs]

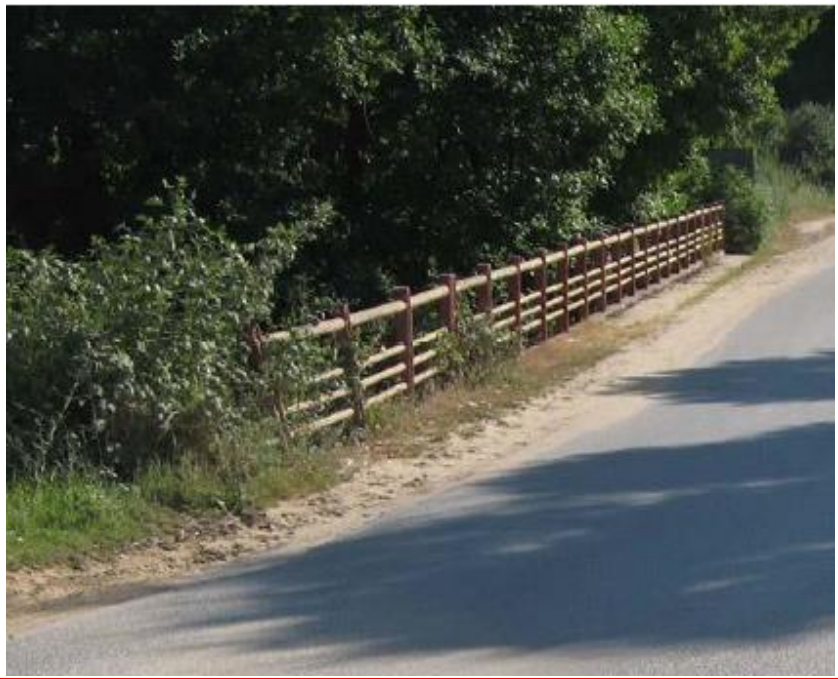
Corrosion superficielle
des garde-corps.
