## Mémoire de Mastère

Présenté à l'Université de Guelma

Thème : Les Pathologies des Bâtiments  
(Cas Université de Guelma)

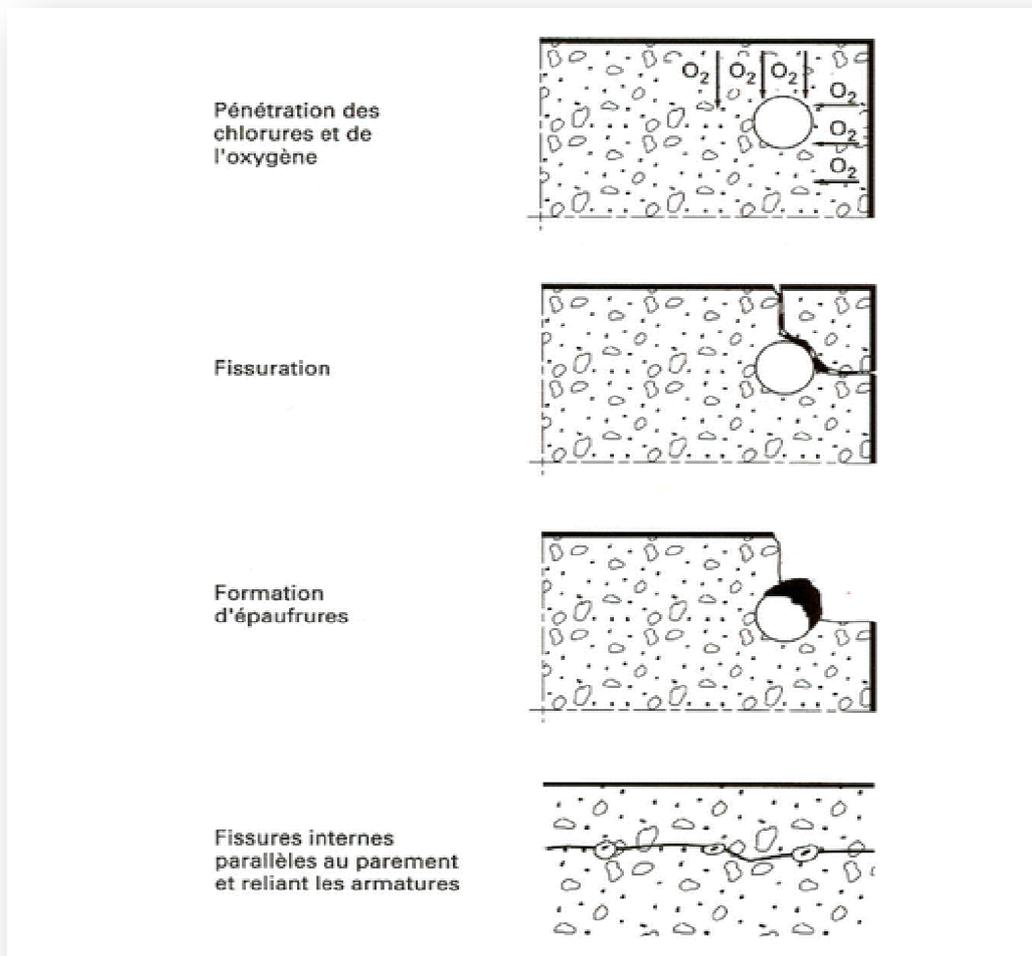
**Figure 5 - Fissurations dues à la corrosion**

La manifestation visuelle qui en résulte se présente sous forme de fissures en surface qui s'amorcent à partir de l'acier (figure 5).

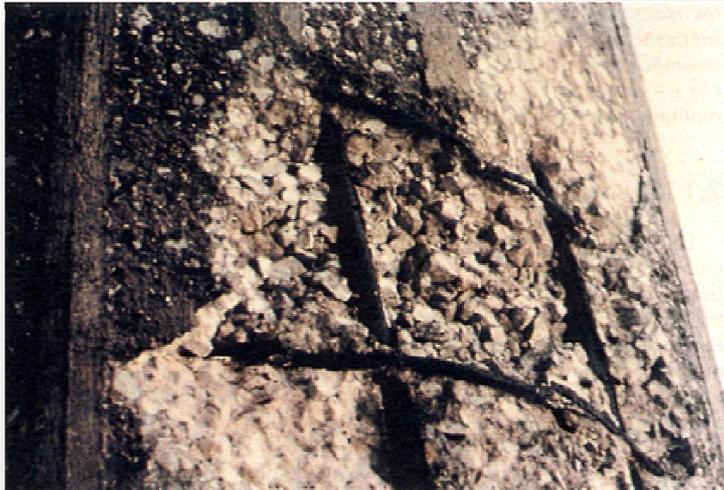
Figure 9 - Dégradation du béton due à l'insuffisance d'épaisseur

Un exemple de corrosion due à l'insuffisance d'enrobage des armatures est donné figure 9.

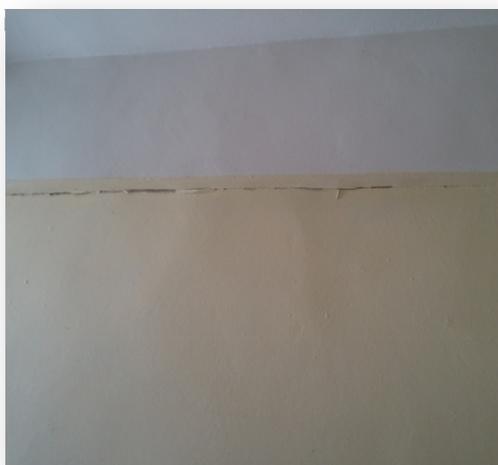
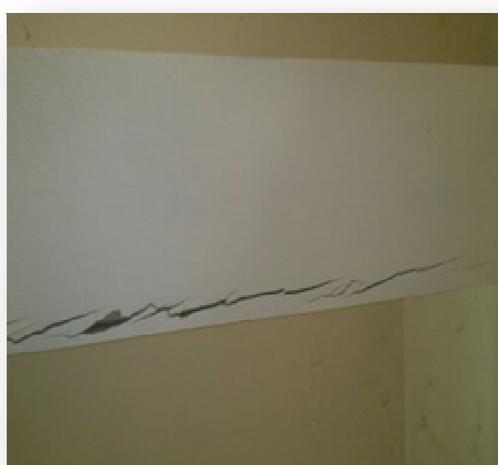
- Fissuration par endroit sur murs et plafonds

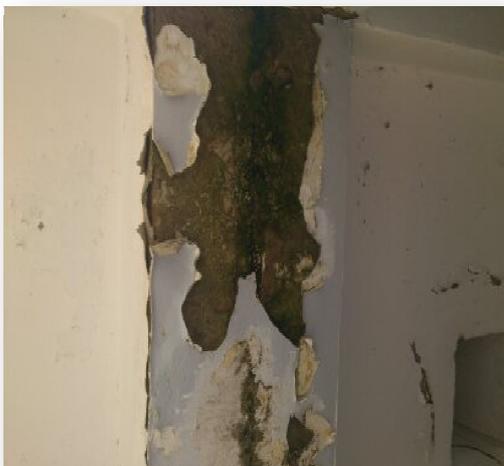
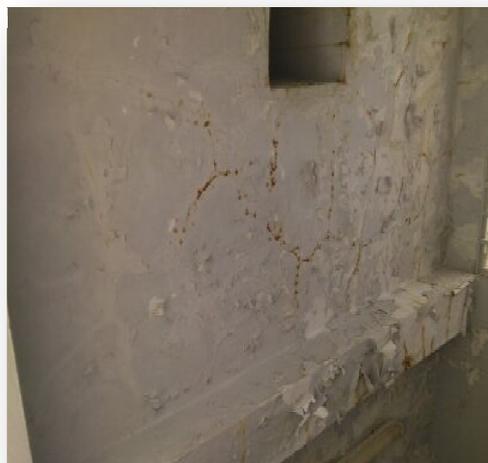
- Apparition de fissures par endroits du mortier de crépissage

- Décollement d'enduit sur certains endroits

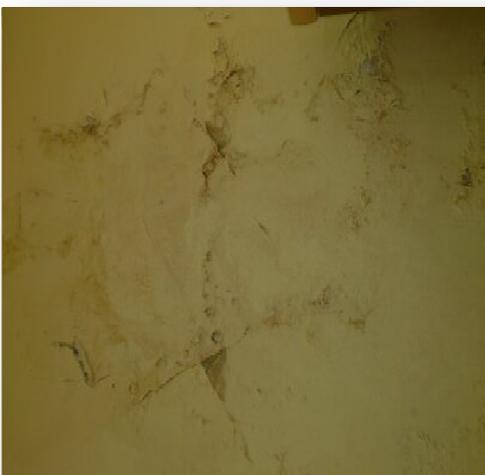
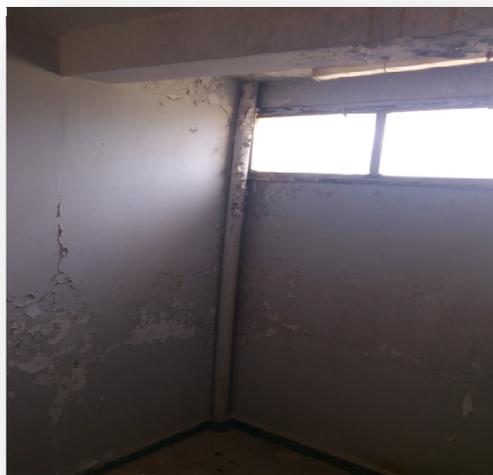
- Les murs de pourtours constituant le pourtour extérieur du bâtiment sont généralement en bon état acceptables à l'exception de l'apparition de certaines fissures sur les murs et qui nécessitent un traitement.
- Décollement d'enduit sur certains endroits sur la façade.

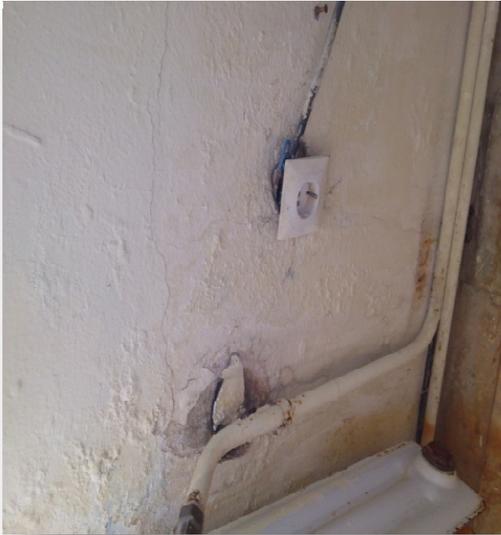
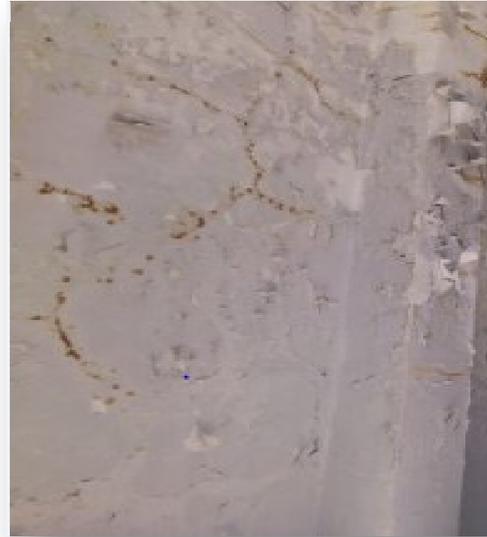
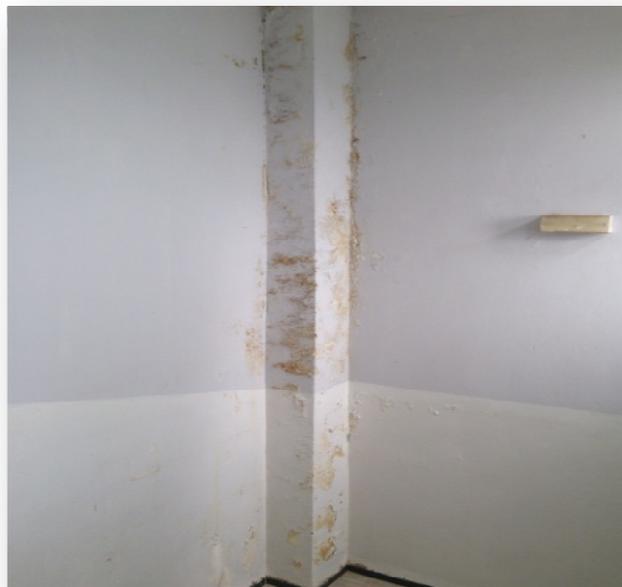
- Ecaillage de la peinture et présence de taches humide.

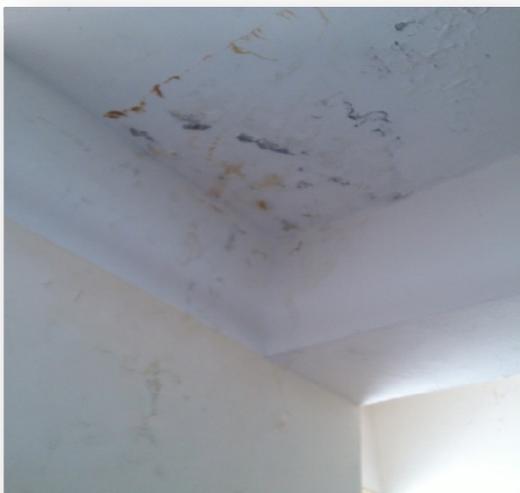
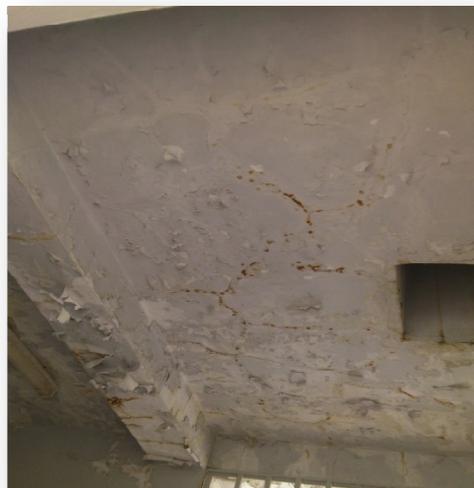
L'étanchéité de la terrasse est défectueuse avec une dégradation avancée.

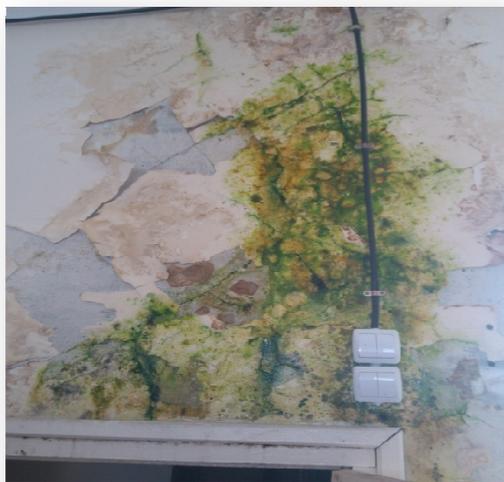
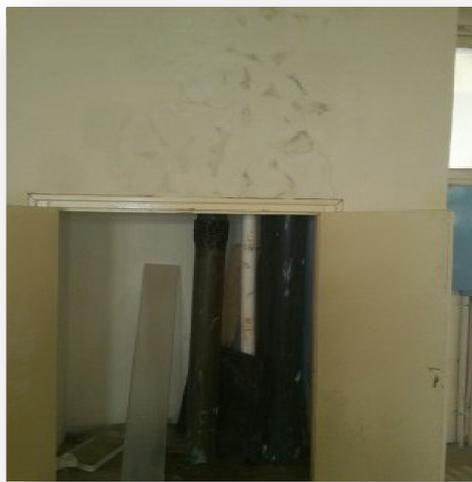
- Infiltration des eaux pluviales et des eaux de vannes.

- fissuration éparses facilitant l'infiltration des eaux de pluie.
