FACULTE DES SCIENCES ET DE LA TECHNOLOGIE

DEPARTEMENT DE : GENIE CIVIL & HYDRAULIQUE

Pathologie des ouvrages géotechniques

(Ce polycopié est destiné aux étudiants en Master II, Filière : Génie Civil,
Spécialité : Géotechnique)

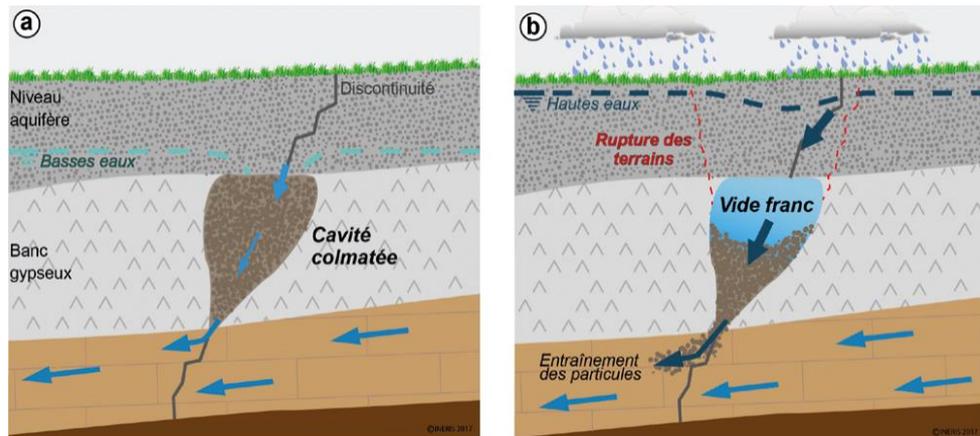
- **Existence de vides de dissolutions (gypse), d'une zone karstique, d'anciennes exploitations de carrières plus ou moins remblayées ou de fontis plus ou moins comblés** ; La cavité colmatée est stable tant que le niveau piézométrique varie peu (a). En cas de variation hydrodynamique importante, la modification du gradient peut induire un entrainement des matériaux de remplissage provoquant l'apparition d'un vide franc et la rupture des terrains (b) (figure I.3).

Figure I.3 schéma représentant la déstabilisation d'une cavité de dissolution ancienne.

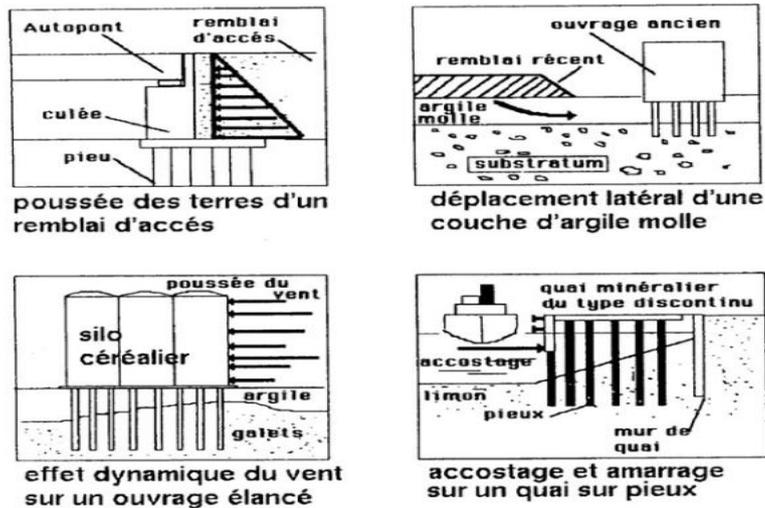
- **Efforts horizontaux non prévus au projet** ; les efforts non prévus au projet géotechnique peuvent provoqués des fissures des éléments constructifs concernés et même leurs ruptures, conduisant à plusieurs désordres suivant le cas (figure I.11).

Figure I.11 Quelques exemples des efforts horizontaux.

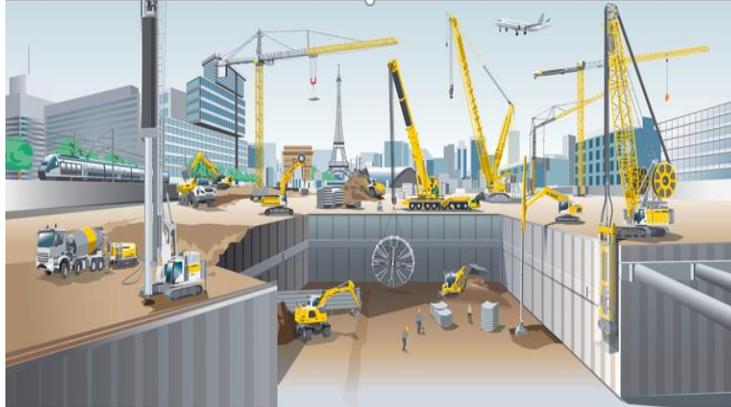
e) Modification de la nature d'un ouvrage, par exemple le remplacement d'un radier drainant avec pompage permanent, par un radier résistant et étanche (figure I.13), est de nature à remettre en cause, en cas de remontée de nappe, la stabilité d'ensemble de tout l'ouvrage.

Figure I.12 Paroi moulée avec radier drainant avec pompage permanent.

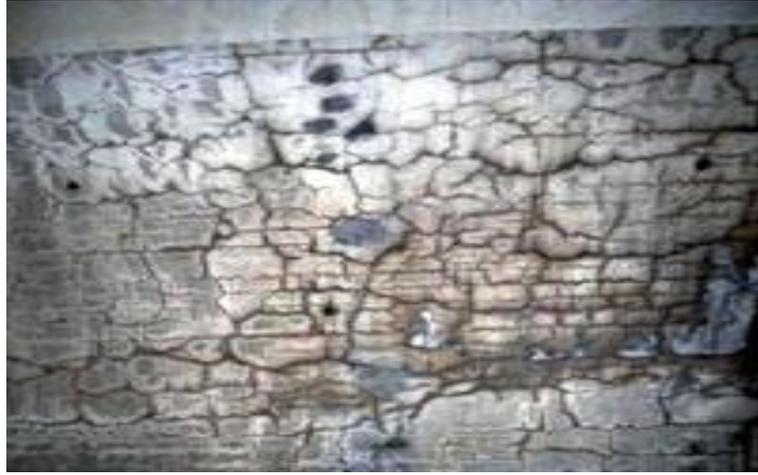
A.3 Des exsudations blanches formées de calcite et parfois de gels siliceux translucides (figure I.18),

Figure I.18 Des exsudations blanches.

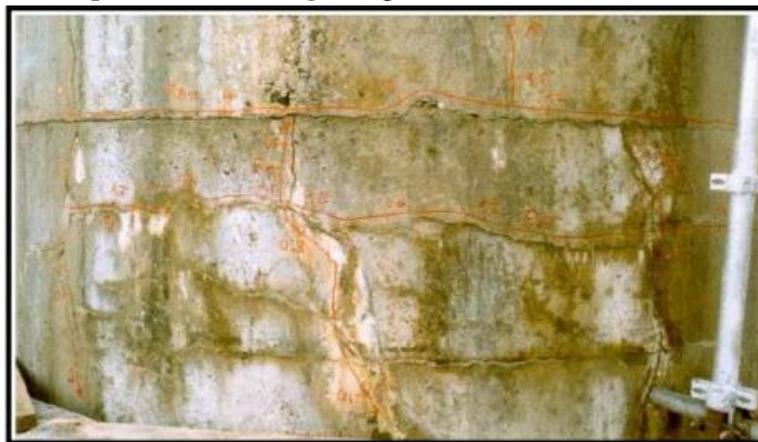
A.1 Un faïençage à mailles plus ou moins larges (figure I.22)

Figure I.22 Fissuration / faïençage du parement.

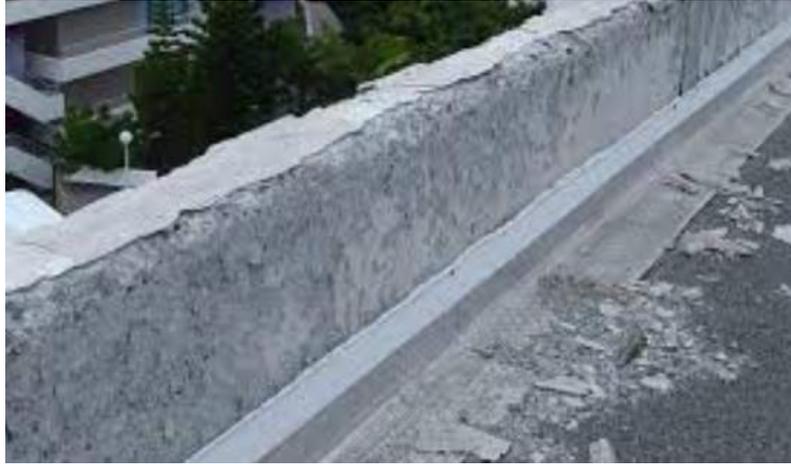
A.2 Éclatements localisés de la matrice cimentaire au droit du granulat (figure I.23)

Figure I.23 La maladie du béton dus à l'ettringite différée.

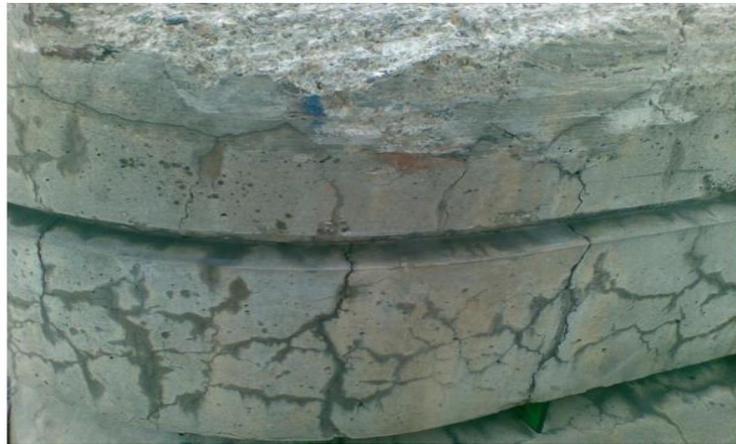
A.1 Le Gel interne : dans la masse sous forme d'une fissuration interne (figure I.24) ou d'un gonflement du béton.

Figure I.24 Fissures interne qui se développe externe.

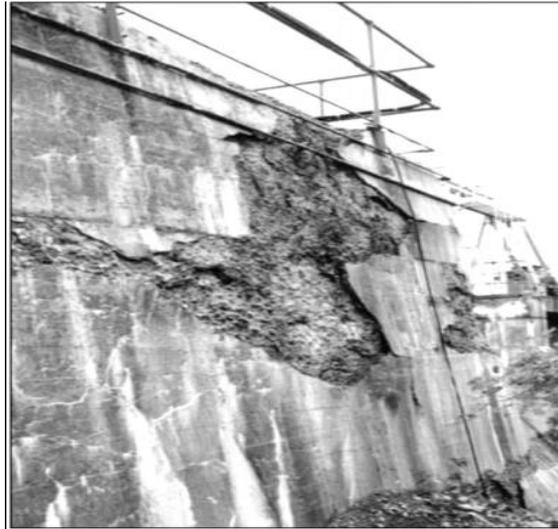
A.2 L'écaillage : en surface (figure I.25)

Figure I.25 Exemple de dommages causés par le gel-dégel.

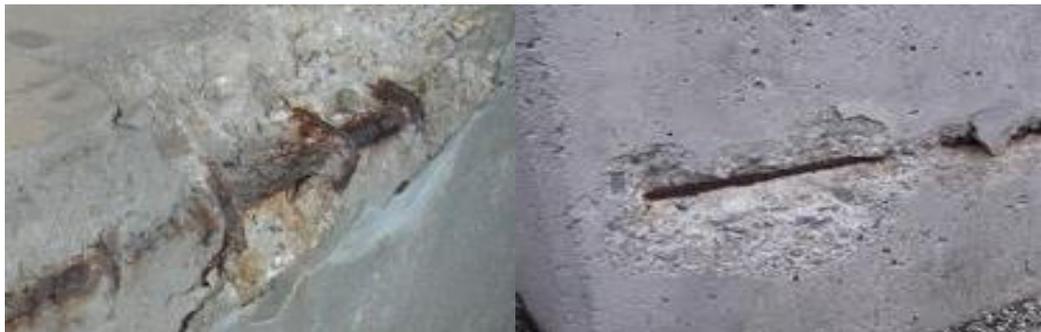
La carbonatation atmosphérique du béton dégrade les bétons armés et est notamment responsable de la mise à nu de leurs armatures en acier (figure I.28). La carbonatation, associé à un phénomène de retrait dit « retrait de carbonatation » entraîne des problèmes de durabilité puis de résistance sur les structures en béton armé. Les barres d'acier, censées garantir cette résistance, gonflent sous l'effet de la corrosion et font éclater le béton d'enrobage, qui suit subit un retrait à cause de la carbonatation, les aciers sont alors mis à nu et continuent à se corroder.

Figure I.28 Une pathologie accidentelle majeure du béton : la carbonatation.

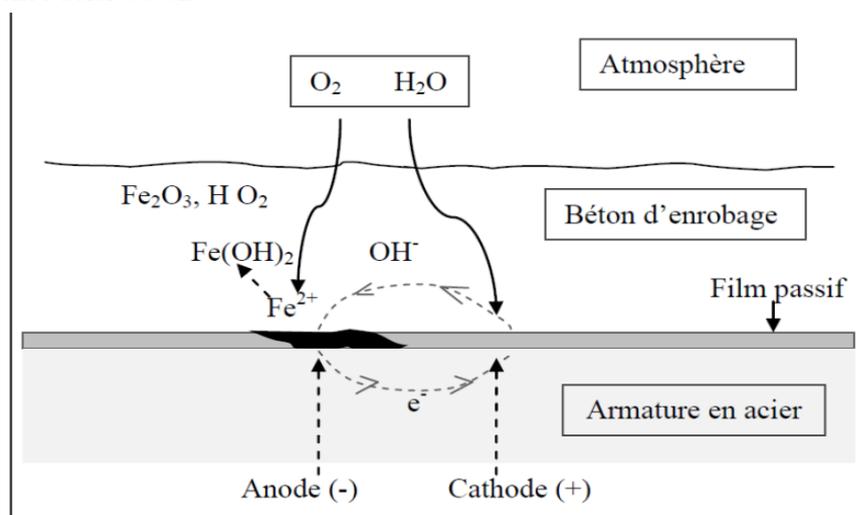
Les causes d'une telle fragilisation peuvent être par exemple la perte de ductilité de l'acier ou bien encore la perte d'adhérence acier-béton.

Figure I.29 Processus électrochimique de la corrosion des armatures.

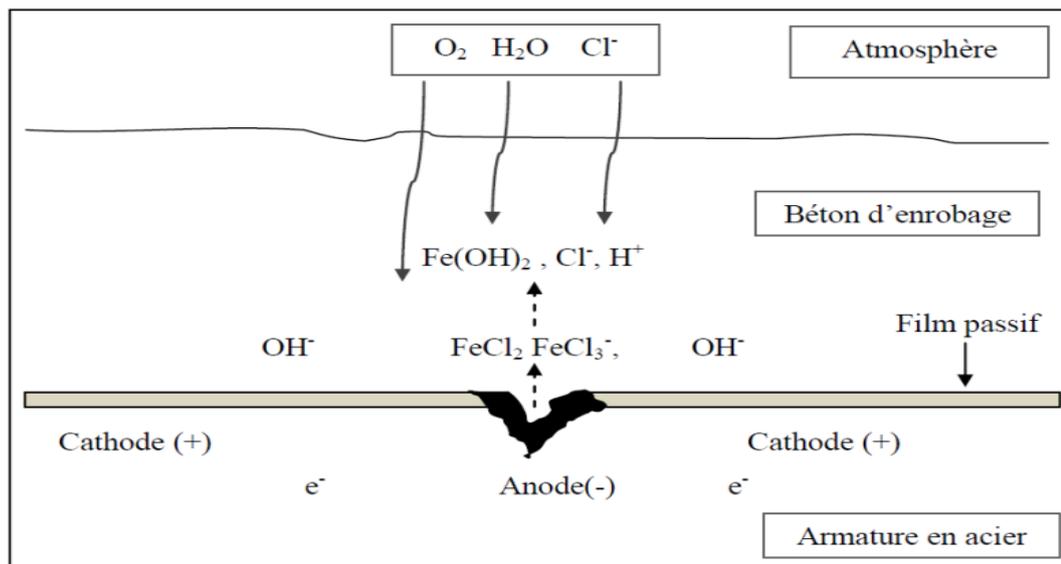
- Les chlorures agissent par rupture du film passif des aciers qui perd son caractère protecteur
- Les chlorures sont rarement distribués de manière homogène à la surface de l'acier et le film passif est lui-même variable selon l'endroit
- Les chlorures entraînent une corrosion qui est localisée (piqûres) (figure I.30)

Figure I.30 Mécanismes de corrosion par des piqûres due à la corrosion.

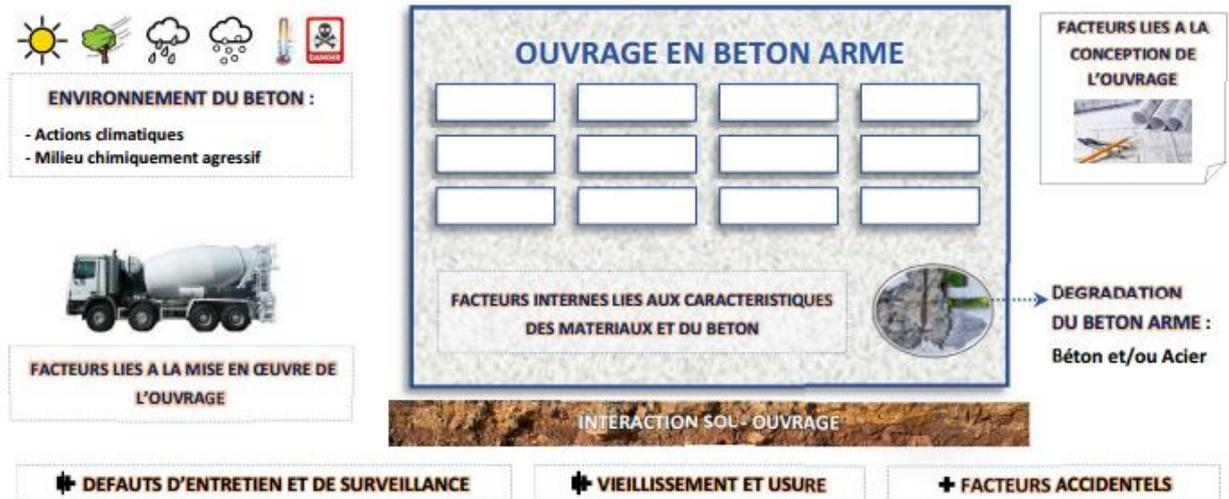
Les causes des dégradations du béton (béton et/ou acier des armatures) et des ouvrages en béton sont très diverses, et peuvent être liées à l'environnement de l'ouvrage, à la qualité des matériaux, aux défauts de conception et de mise en œuvre, aux problèmes de sol (figure II.1)... Ces facteurs et causes vont être détaillés dans ce qui suit.

Figure II.1 Origines des désordres et dégradations dans les ouvrages en Béton Armé (BA).

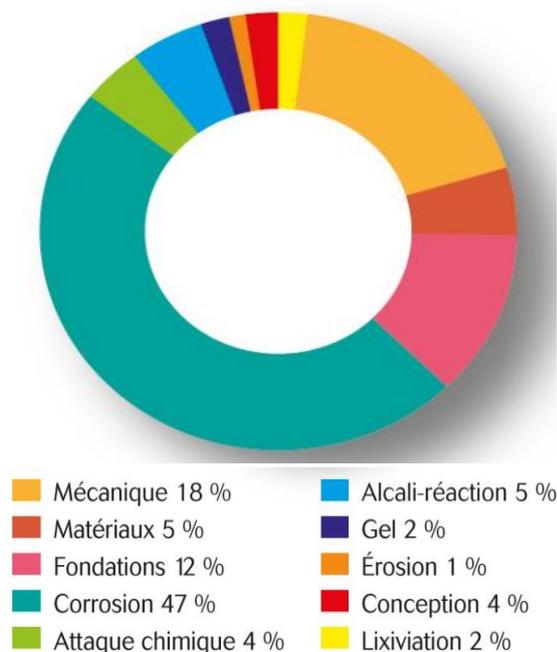
Parmi toutes celles-ci, la corrosion des armatures représente la première cause de dégradation des structures en béton, évaluée à 47 % des typologies relevées selon une enquête menée à l'échelle européenne auprès des gestionnaires de parcs d'ouvrages en béton (figure II.2).

Figure II.2 Dégradations des structures en béton : les causes en %.

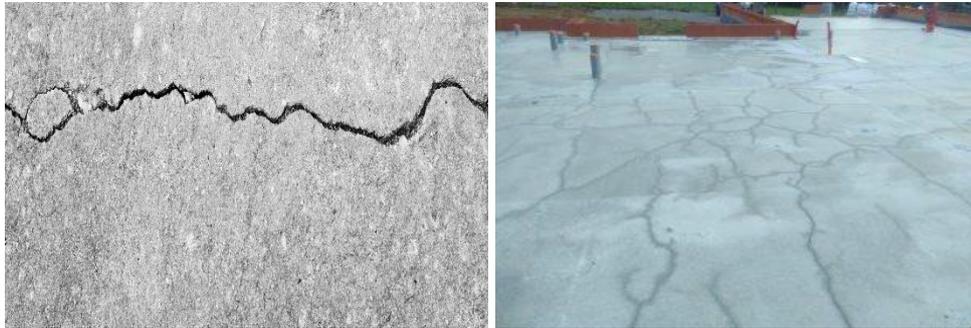
Malheureusement la cinétique des deux phénomènes est différente. La dilatation thermique est instantanée alors que l'exsudation de l'eau incluse et la contraction corrélative sont, elles beaucoup plus lentes (figure II.8).

Figure II.7 Fissures due au retrait.

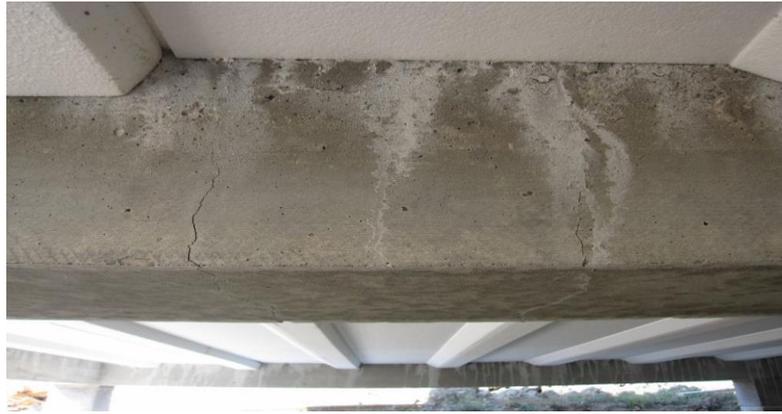
L'absence d'armatures horizontales intermédiaires appelée "armatures de peau" au niveau des âmes des poutres de grandes hauteurs est l'une des causes d'apparition de fissures verticales situées dans les plans transversaux des poutres considérées.

Figure II.30 Fissures verticales due à l'absence d'armatures de peau.

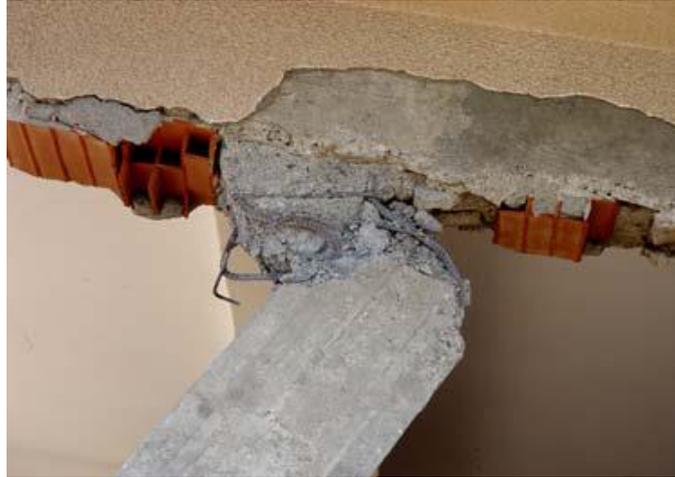
Il faut signaler que dans la plupart des cas les chefs de chantiers laissent les nœuds des poteaux sans armatures transversales comme le montre la photo ci-après.

Figure II.32 Absence d'armatures transversales au niveau du nœud (poteau- poutre).

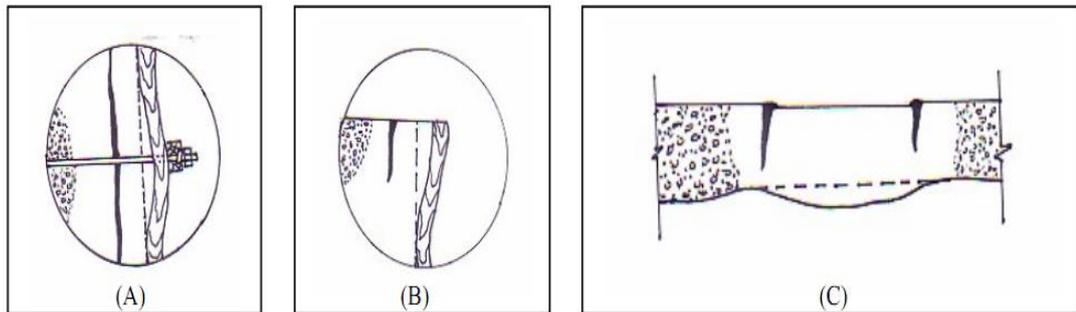
- à la poussée du béton frais contre les parois des coffrages
- au mouvement du terrain servant comme appui (cas d'un sol gonflant ou compressible)

<p>Figure II.37 La fissure interne du béton est due au déplacement du coffrage</p>	<p>Figure II.38 Le mouvement de la paroi du moule a provoqué la fissure externe</p>	<p>Figure II.39 La déformation du fond de moule est due à l'affaissement du sol servant de support de coffrage</p>
---	--	---

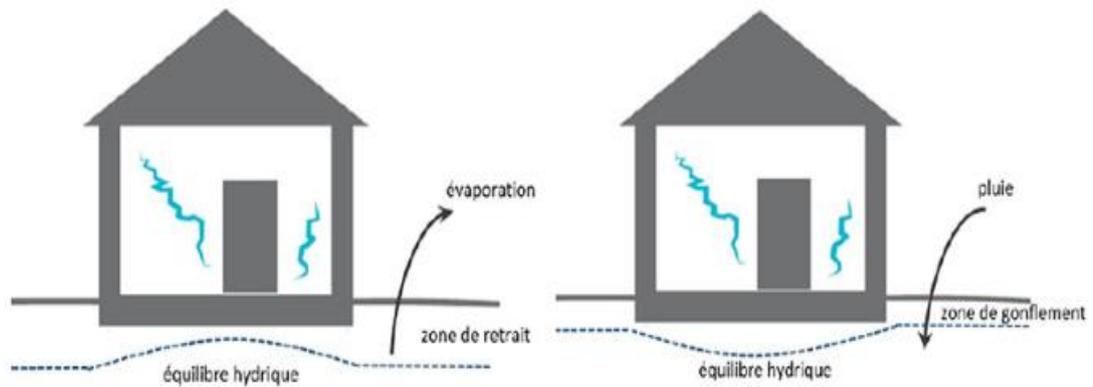
Un bâtiment constitue une membrane relativement étanche qui empêche l'évaporation du matériau : on conserve l'équilibre hydrique au centre, mais en s'éloignant, le déséquilibre s'accroît.

Figure III.1 Retrait et gonflement des argiles.

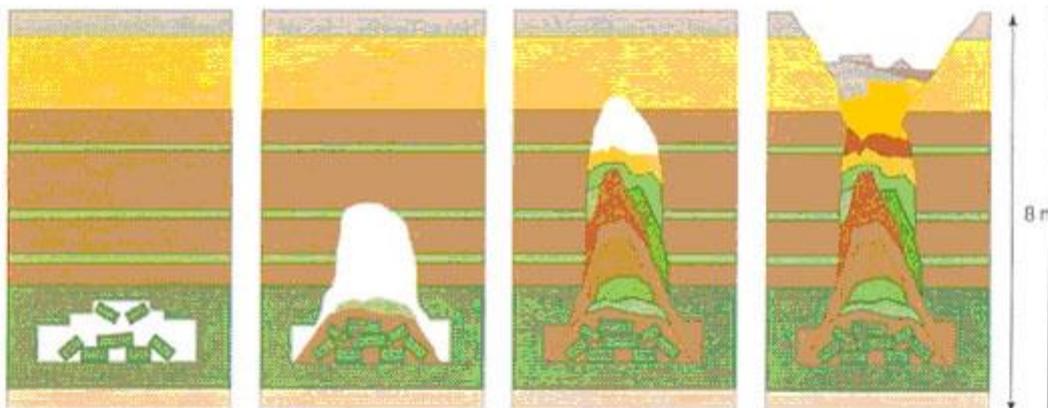
Ces phénomènes combinent des processus liés à la gravité mais aussi à l'évolution des cavités souterraines naturelles avec la dissolution de certaines roches (gypse) et aggravés par les activités humaines (carrières et ouvrages souterrains). Les effondrements affectent alors le toit de la cavité et provoquent, en surface, une dépression généralement de forme circulaire ou la formation de fontis. L'exploitation par chambres non ou mal remblayées crée des effondrements différés. Le toit des chambres supporte les terrains sus-jacents sur une épaisseur souvent importante. On observe une dégradation des galeries qui peut gagner de proche en proche vers le haut. Les terrains sus-jacents s'effondrent jusqu'à provoquer une vaste ouverture à l'air libre ou fontis (figure III.3).

Figure III.3 Schéma d'évolution d'un fontis.

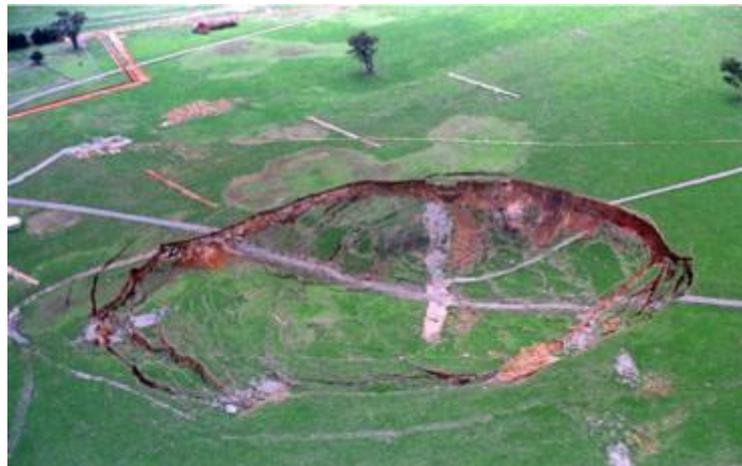
Un affaissement est une déformation souple, sans rupture et progressive de la surface du sol se traduisant par une dépression en forme de cuvette, généralement à fond plat, et sur des terrains plutôt élastiques qui vont supporter la déformation sans rompre. Ce type de désordre se développe parfois sur plusieurs hectares au droit de vastes carrières ou mines. Il s'agit souvent d'un phénomène symptomatique des carrières souterraines soit mal remblayées soit, lorsqu'elles sont profondes, recouvertes par des formations "souples". Généralement, ce ne sont pas tant les affaissements à proprement parler (déplacements verticaux) qui affectent les bâtiments et infrastructures de surface, mais plutôt les déformations du sol (déplacements horizontaux, flexions, etc.). Si des désordres sensibles peuvent affecter le bâti et les infrastructures (notamment les réseaux enterrés) présents dans l'emprise des cavités, les affaissements de surface ne présentent que très exceptionnellement et souvent indirectement un danger pour les personnes en raison de la progressivité du phénomène (figure III.4).

Figure III.4 Effondrement minier survenu sur la mine d'Elura située à 600 km à l'ouest-nord-ouest de Sydney, en Australie, découverte dans les années 1970.

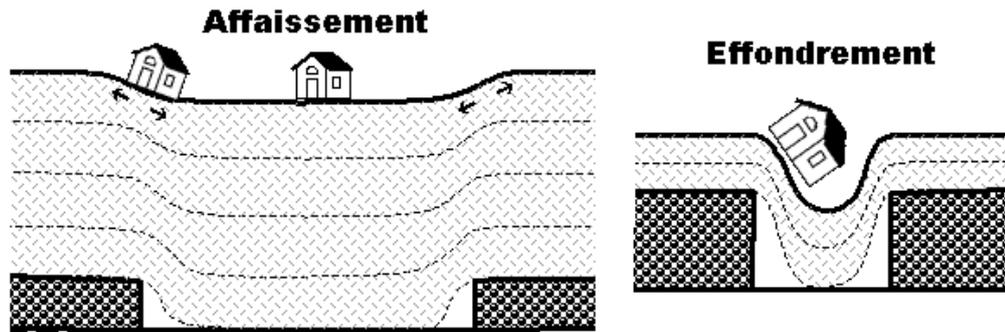
Un effondrement localisé se manifeste classiquement par l'apparition soudaine d'un cratère d'effondrement dont l'extension varie de moins d'un mètre de diamètre à quelques dizaines de mètres au maximum (figure III.5).

Figure III.5 Schéma expliquant la différence entre affaissement minier et effondrement.

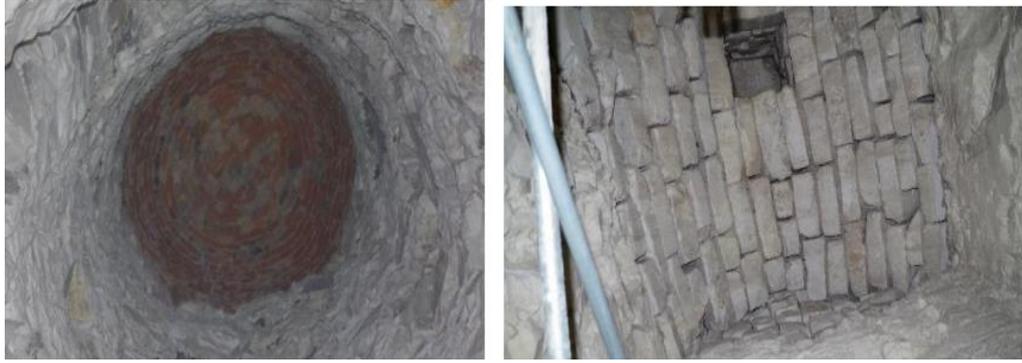
Le plus souvent provoqué par des circulations d'eau massive, le déboufrage correspond à l'entraînement gravitaire du matériau de comblement d'une cavité : (poche d'argile dans une cheminée ou une fissure karstique ; bouchon remblayé d'un puits de marnière ou de carrière). Ce phénomène peut conduire à l'apparition, brutale ou progressive, d'un vide en surface, généralement d'assez petite dimension (quelques m²) (figure III.7).

Figure III.7 Exemple des fermetures de tête de puits circulaire en briques (Pas-de-Calais) et rectangulaire par maçonnerie en moellons (Marne).

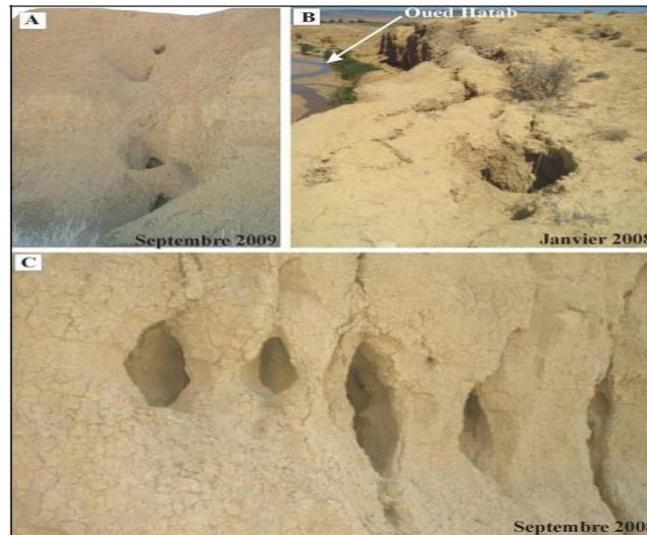
Phénomène d'érosion interne, la suffosion affecte principalement les sables et les limons. Causée par des circulations rapides d'eau interstitielle, elle provoque le développement de boyaux de diamètre décimétrique par entraînement des particules fines dans la masse du sol (figure III.8). Lorsque la taille de ces vides devient trop importante, des effondrements brutaux de terrain peuvent localement survenir entraînant souvent des désordres en surface. La suffosion peut être provoquée par une circulation naturelle d'eau, mais elle est plus fréquente au droit de canalisations enterrées fuyardes.

Figure III.8 Types de berges et trous de suffosion associés.

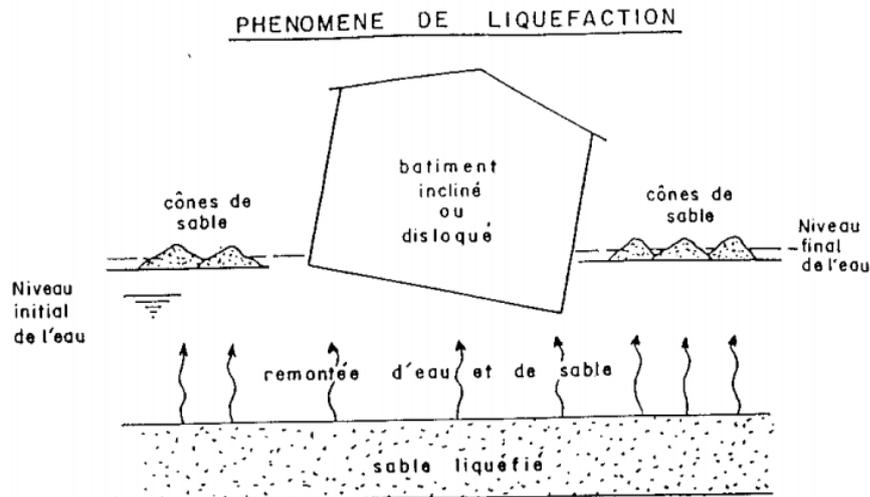
Le phénomène de liquéfaction des sols meubles lors d'un séisme, plus généralement de vibrations, est un évènement catastrophique (figure III.19). De nombreux et importants sinistres sont ainsi rencontrés. Il est décrit comme le fait que le sol se comporte pendant un court instant à la manière d'un fluide visqueux. Ce phénomène est principalement rencontré dans les milieux côtiers et des sols sableux, ainsi que les argiles sensibles. Il se produit si le sol est saturé et soumis à des sollicitations rapides, telles que les séismes, les raz-de marée, les explosions.

Figure III.19 Le phénomène de liquéfaction du sol.

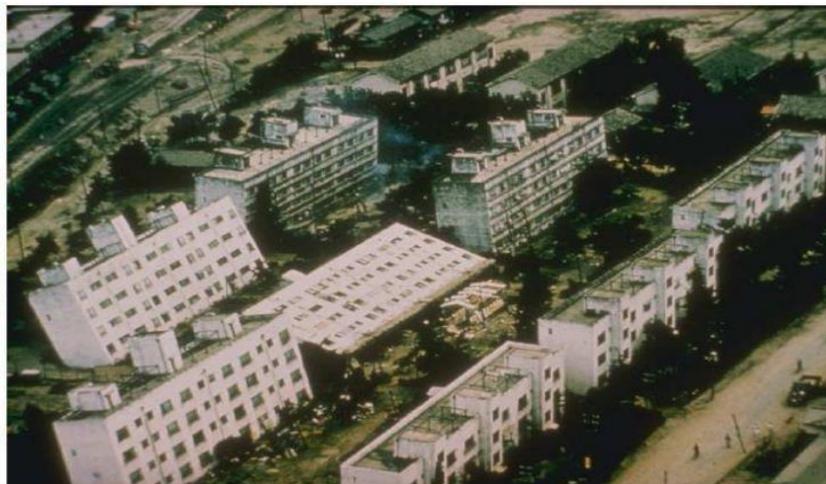
La liquéfaction se produit quand la structure d'un sable lâche et saturé se décompose à cause de la sollicitation rapidement appliquée (un phénomène dans lequel la résistance au cisaillement d'un sol est réduite par les secousses d'un séisme ou d'un autre chargement rapide). En effet, sous la sollicitation, les particules du sol ont tendance à se structurer de manière plus dense, en diminuant les vides, qu'à leur état initial. La vitesse de l'évènement ne permet pas à l'eau de s'évacuer, les pressions interstitielles augmentent alors très fortement. Cette augmentation des pressions diminue ainsi les forces de contact entre les particules du squelette du sol, diminuant donc la capacité portante de ce dernier. A cet instant, si de nombreuses particules perdent le contact entre elles, le sol perd toute résistance et se comporte alors plus comme un liquide que comme un solide. Le sol est donc liquéfié. La photo. Ci-dessous (figure III.20) représente les effets d'une liquéfaction sur un quartier au Japon.

Figure III.20 Immeubles partiellement enfouis et ayant basculé à la faveur d'une liquéfaction du sol lors du séisme de Niigata 1964 Quartier Kawagishi-Cho.

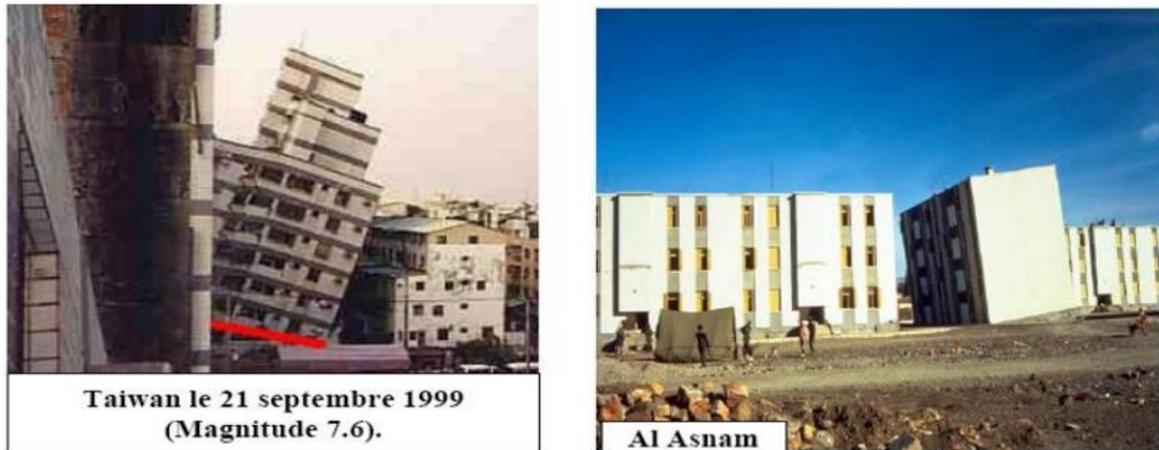
Lorsque la liquéfaction se produit, la résistance du sol diminue et la capacité portante d'un dépôt de sol constituant la fondation des bâtiments et des ponts se réduit significativement en provoquant le basculement ou la flottaison de l'ouvrage. Le sol liquéfié exerce également une pression plus élevée sur les murs de soutènement, qui peuvent à leur tour causer l'inclinaison ou le glissement de ces derniers (figure III.23).

Figure III.23 Bâtiment renversés à TAIWAN en 1999 et El Asnam en 1980.

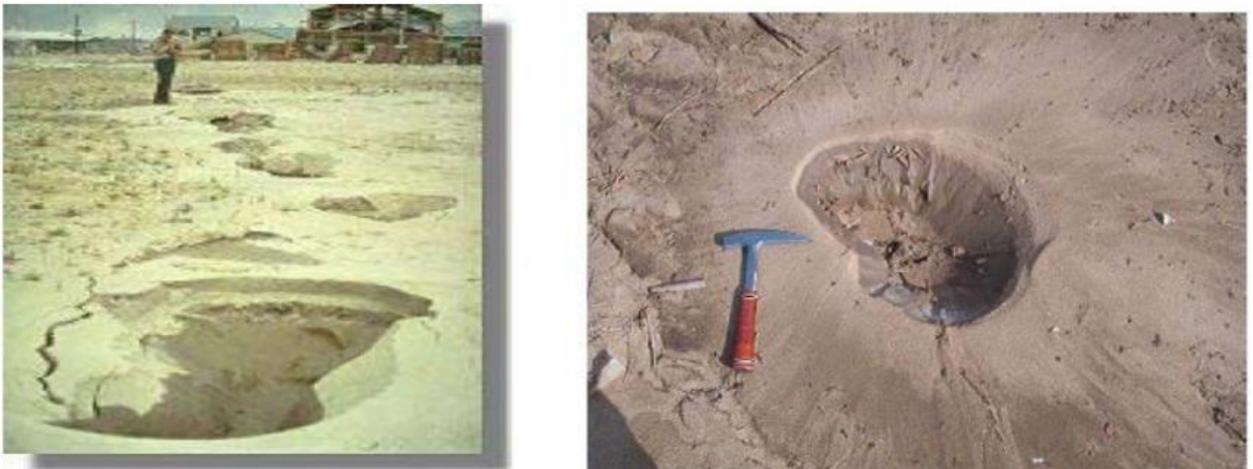
Durant le séisme de Niigata (1964) et de Boumerdes (2003), des ébullitions de sable (figure III.24) et des fissures de sol ont été observées sur différents sites à Niigata et à Boumerdes (figure ci-dessous).

Figure III.24 Ebullition de sable.

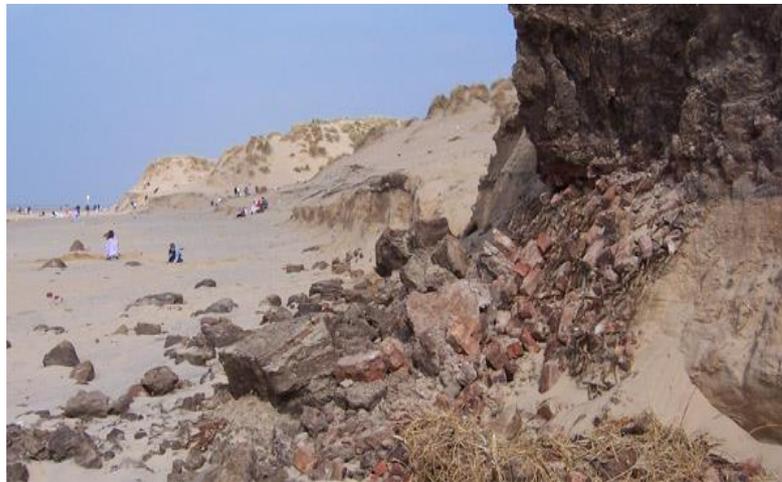
Près de 70 % des plages de la planète traversent une phase d'érosion : un problème qui représente une menace pour le littoral, et donc pour le développement touristique et la pérennité des infrastructures...

Figure III.27 L'érosion côtière.

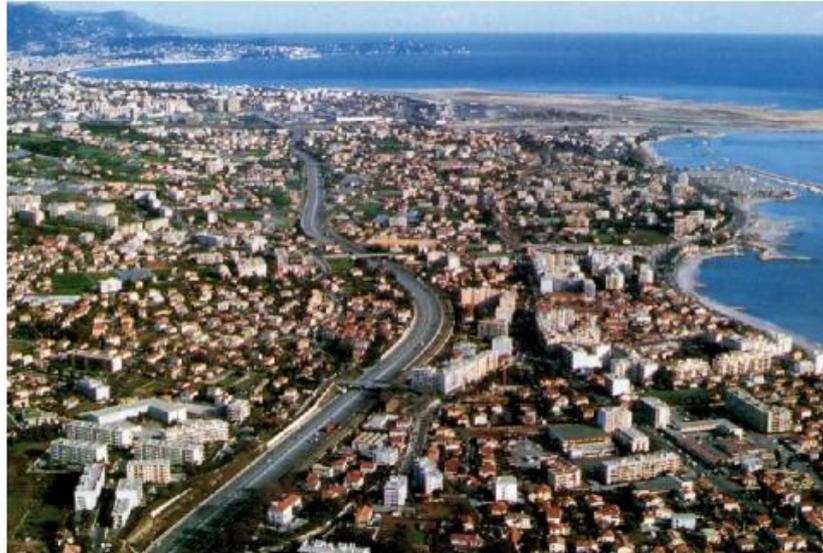
- ✚ L'urbanisation du littoral : la construction d'immeubles, de promenades, de routes... renvoie la houle et empêche le déferlement des vagues. Leur énergie n'est plus dissipée le long des plages et le phénomène érosif s'accroît (figure III.28).

Figure III.28 L'urbanisation du littoral.

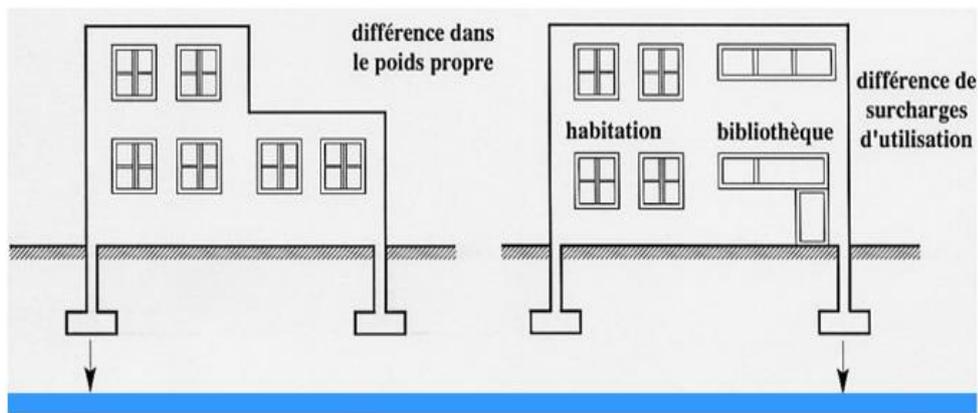
Cette inégalité des charges supportées peut être en générale dus à la différence dans le poids propre ou la différence des surcharges d'utilisation. Dans ces cas la partie la plus lourde de la construction marque un tassement plus important que l'autre partie avec risque de fissuration entre les deux parties (figure IV.2). Il est donc obligatoire de prévoir un joint de tassement séparant totalement les deux parties.

Figure IV.2 Tassement différentiel des fondations-Inégalité des charges-Sol homogène.

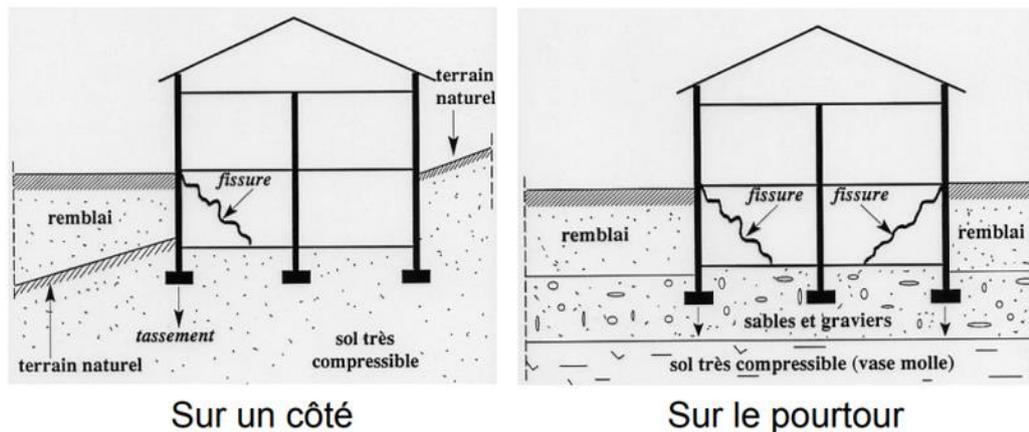
Figure IV.8 Désordre des fondations superficielles dus au remblais récents.

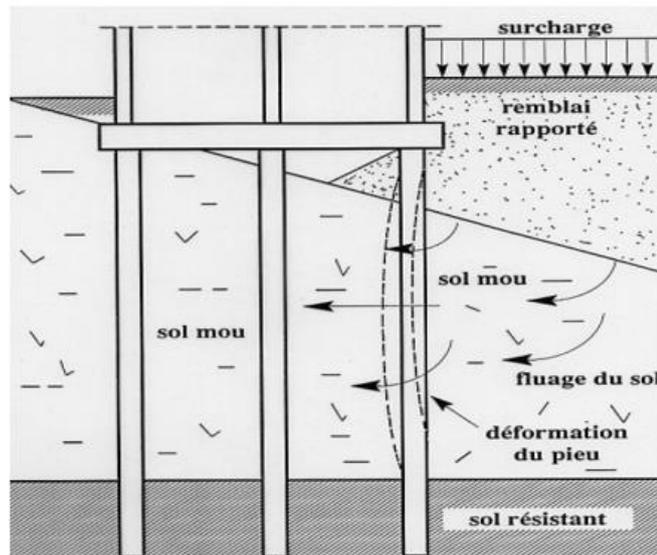
Figure IV.9 Désordre des fondations profondes dus au remblais récents.

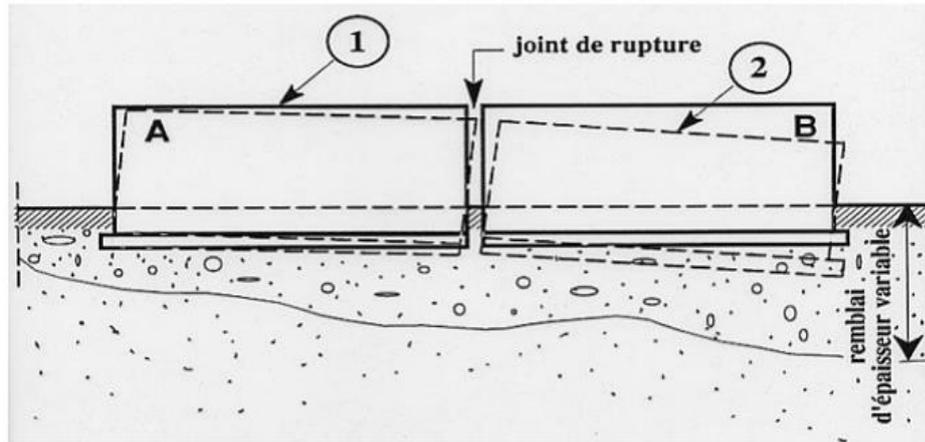
Figure IV.10 Tassement différentiel des fondations-Remblai d'épaisseur variable.

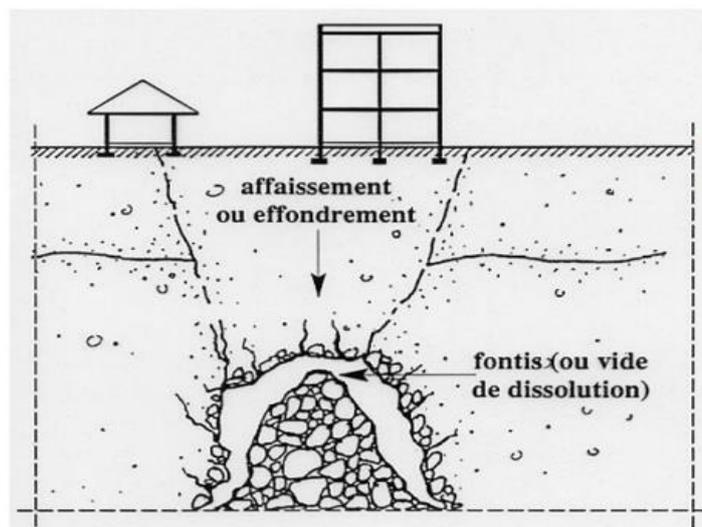
Figure IV.11 Tassement différentiel des fondations- terrain instable.

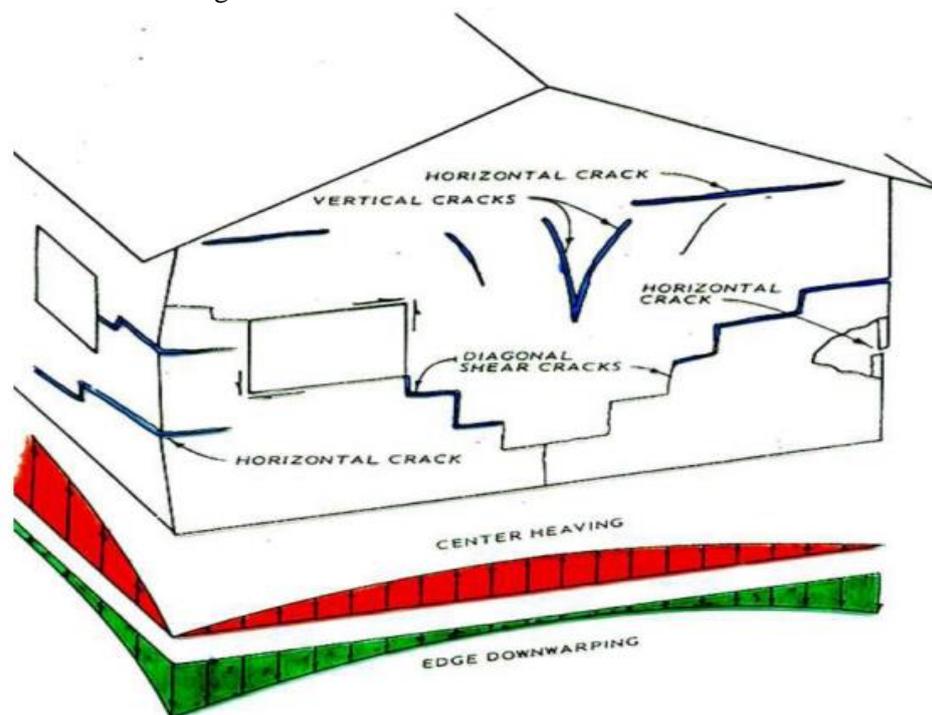
- ❁ Des fissures dans un dallage liaisonné aux fondations.

Figure IV.12 Manifestation des tassements (Fissuration).

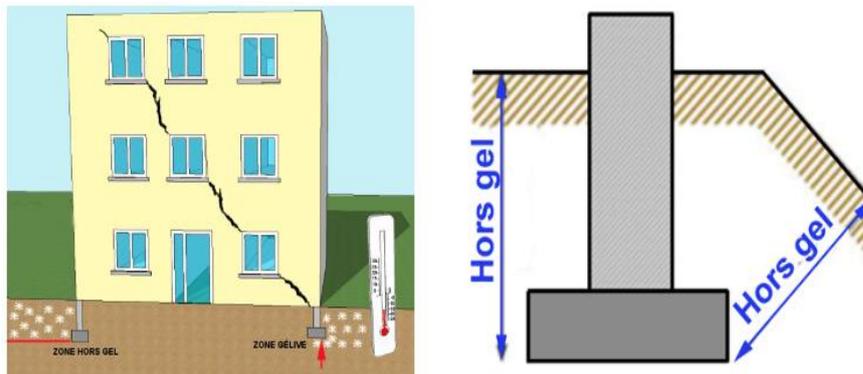
Figure IV.13 Des fissures inclinées dus au gel des fondations.

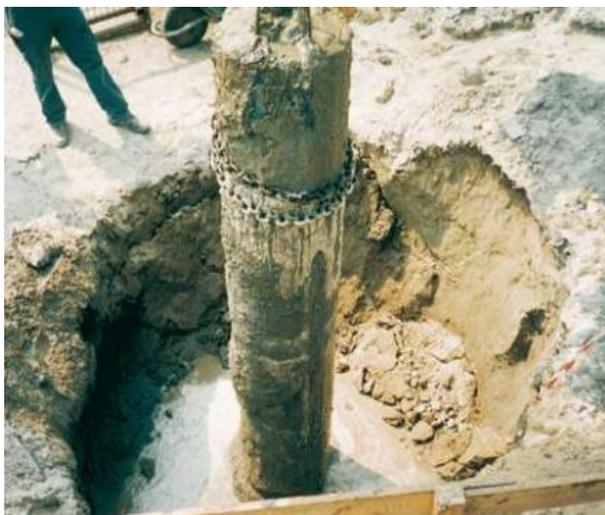
Figure IV.14 Les défauts de réalisation des fondations profondes.

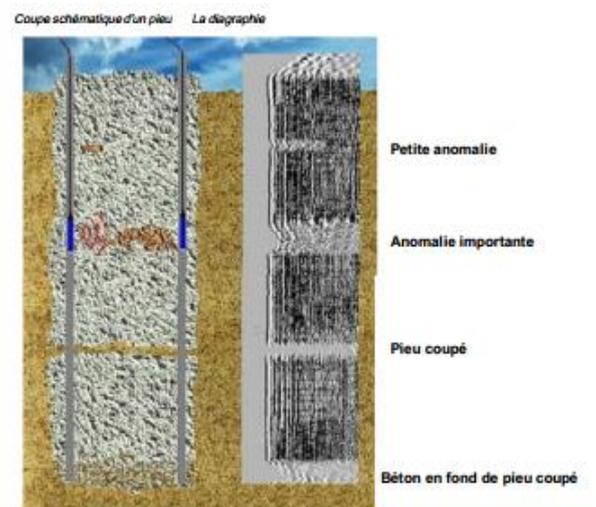
Figure IV.15 Coupe schématique d'un pieux mal réalisé.

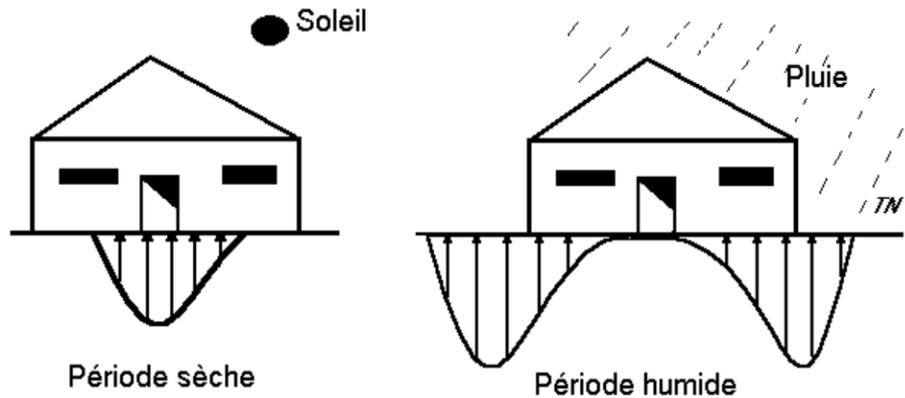
– Le climat (figure IV.16) (gel/dégel, saturation/évaporation...) ...Et son évolution

Figure IV.16 Le climat en cause (saturation/évaporation).

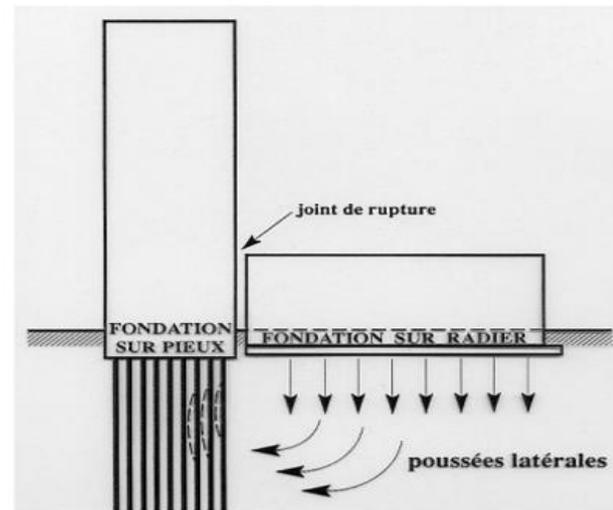
Figure IV.19 Travaux en sous-sol et/ou constructions voisines risque de déstabiliser le bâtiment.

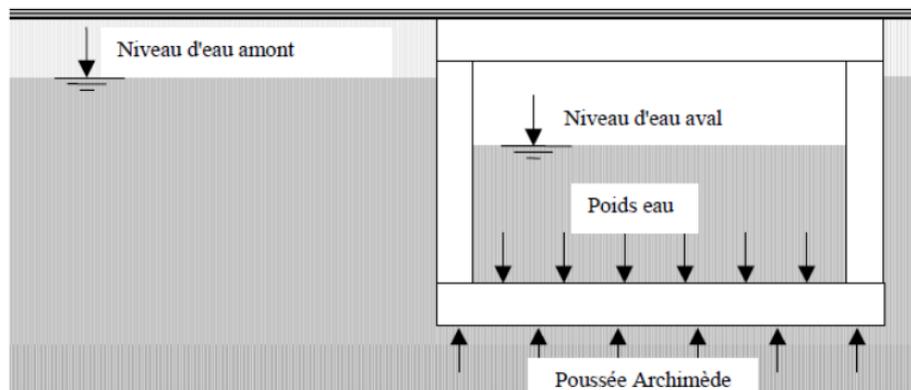
Figure IV.21 Actions des terres avec niveaux de nappes phréatiques dans le cas de la décrue.

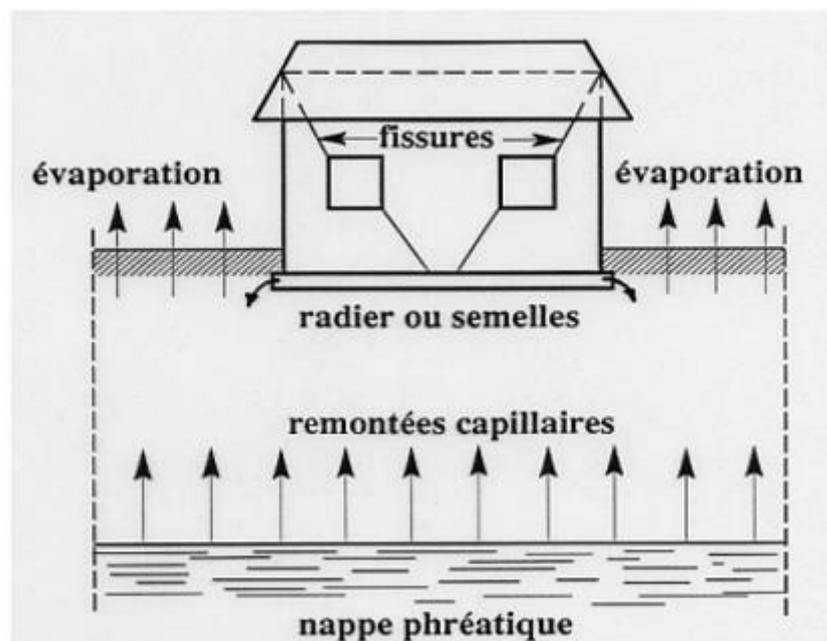
Figure IV.26 Pathologie dus aux sols très sensibles à la teneur en eau.

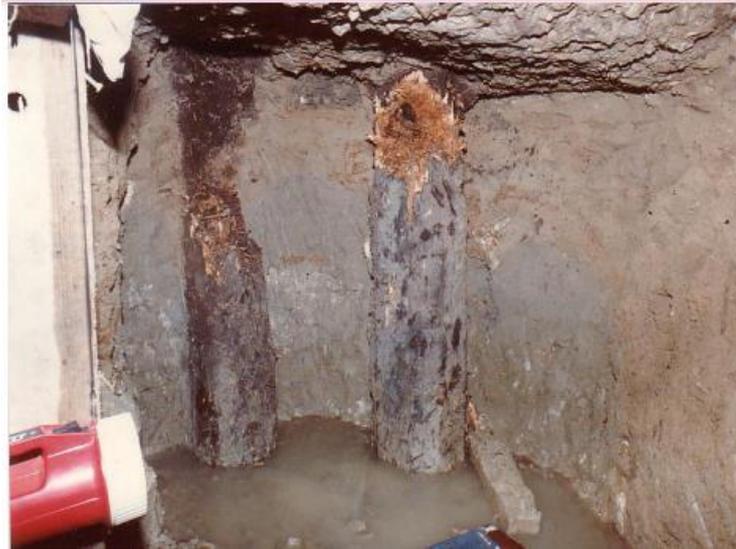
Figure IV.27 Pourrissement des pieux bois.

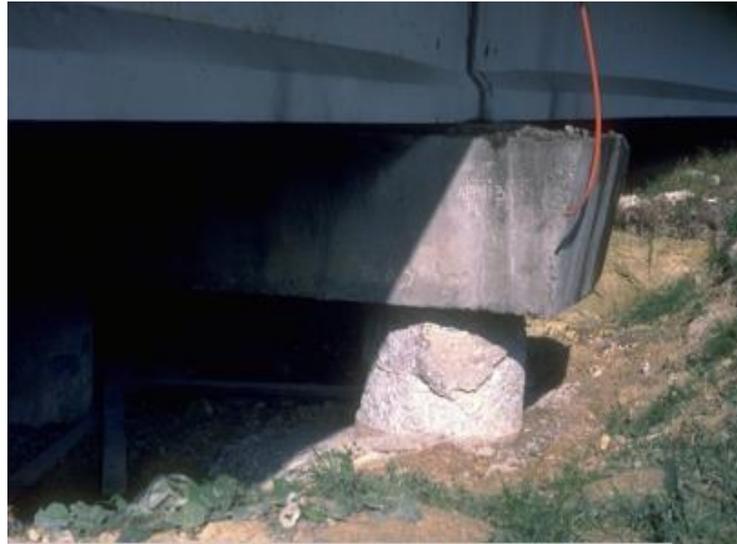
Figure IV.30 Dégradation du béton de pieux.

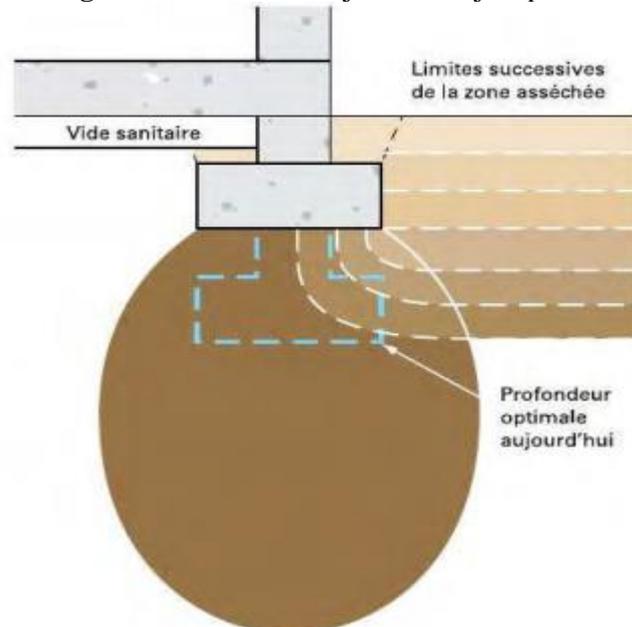
Figure IV.41 La forme de bulbe représente la diffusion des charges dans le sol. Le sinistre se déclare dès que le front de sécheresse entre dans le bulbe de répartition des contraintes. La semelle de fondation devrait être ancrée (en bleu sur la figure), au moins au niveau de la zone asséchée la plus profonde.

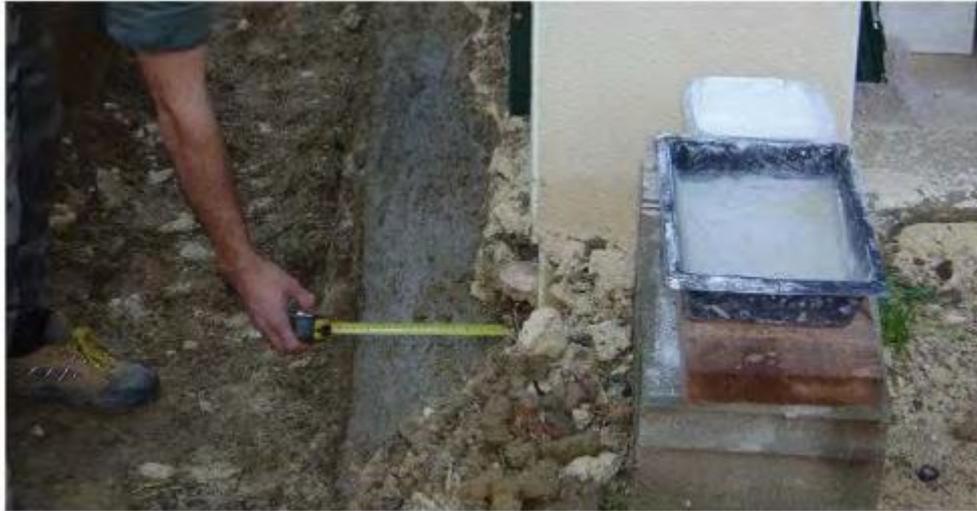
Figure IV.45 La semelle de fondation déborde de 30 cm chez le voisin

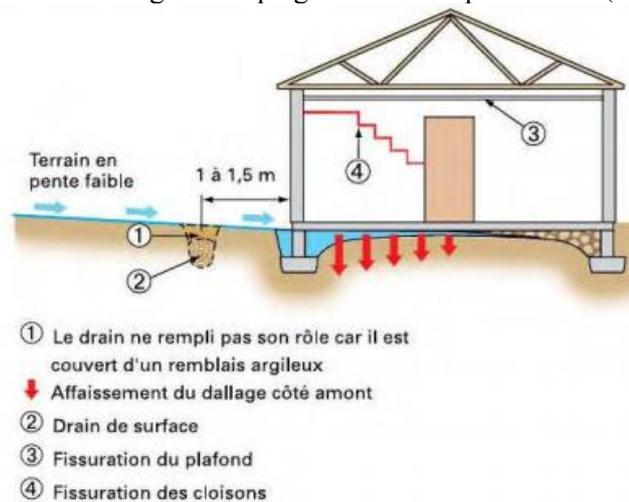
Figure IV.46 Schéma de déformation
