FACULTE DES SCIENCES ET DE LA TECHNOLOGIE

DEPARTEMENT DE : GENIE CIVIL & HYDRAULIQUE

Pathologie des ouvrages géotechniques

(Ce polycopié est destiné aux étudiants en Master II, Filière : Génie Civil,
Spécialité : Géotechnique)

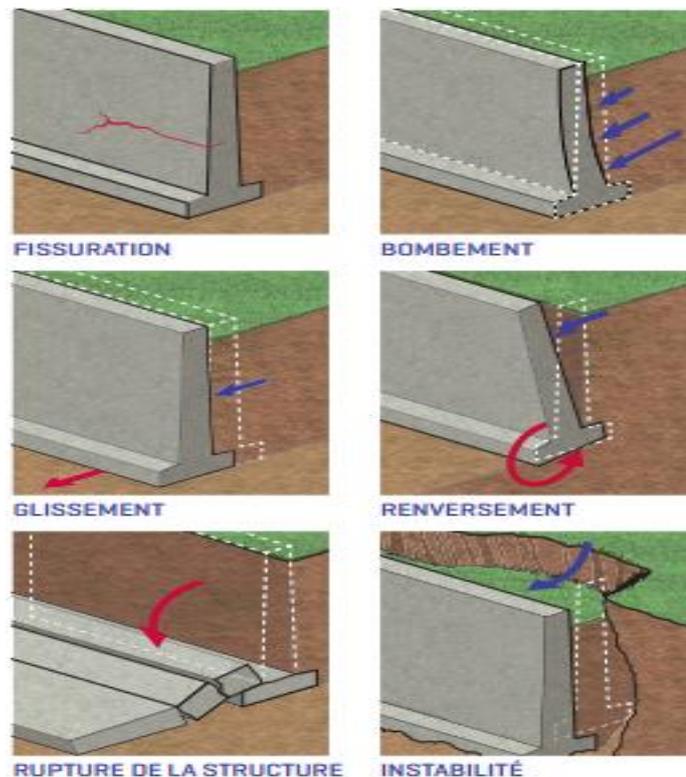
Figure V.1 Les principaux désordres d'un mur de soutènement.

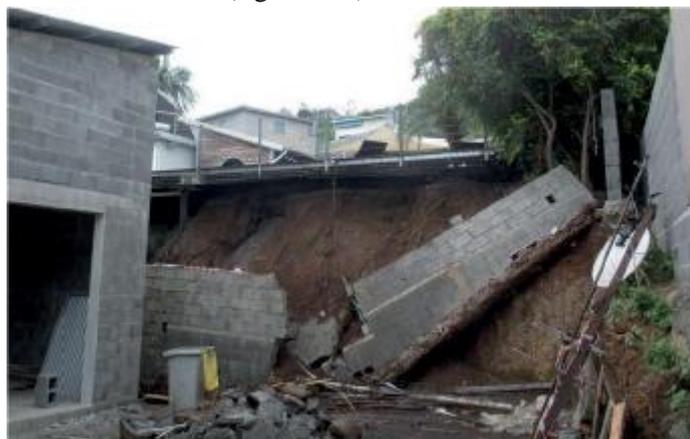
Figure V.8 Glissement d'ensemble mur/terrain.

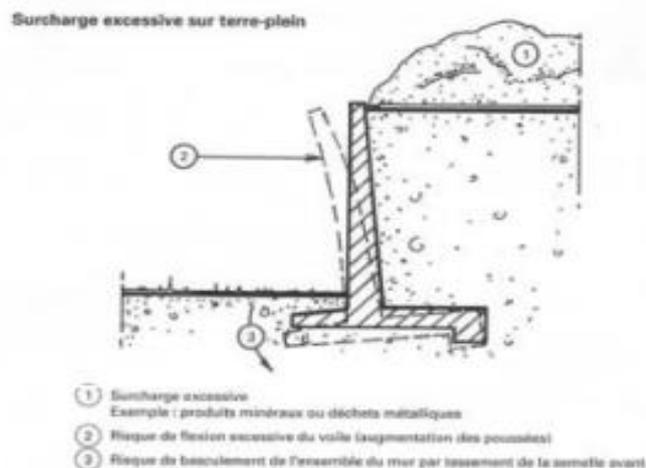
Figure V.11 Surcharge excessive sur terre-plein.

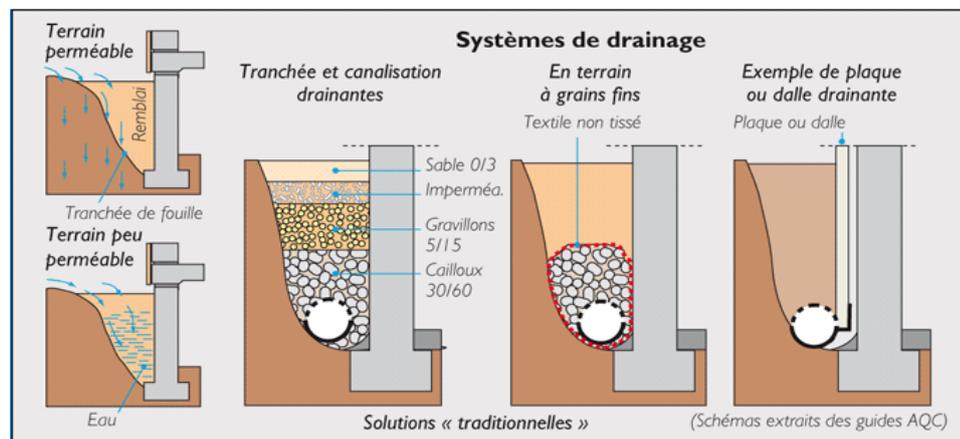
Figure V.14 Système de drainage.

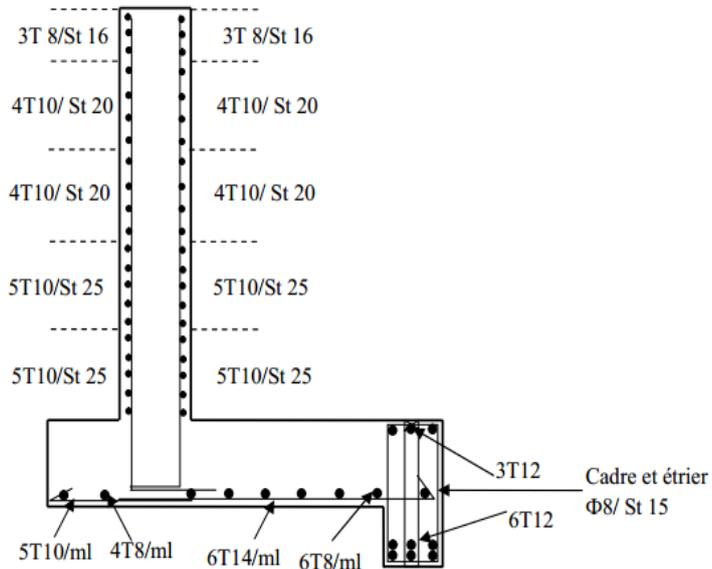
Figure V.20 Exemple d'un emplacement idéal de ferrailage d'un mur de soutènement.

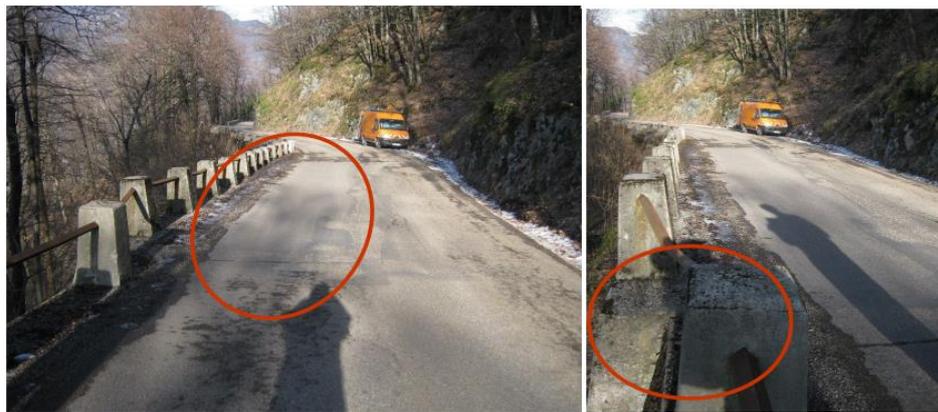
Figure V.22 Décalage marqué de la tête de mur dus au portion d'enrobés refaite (début d'un tassement différentiel).

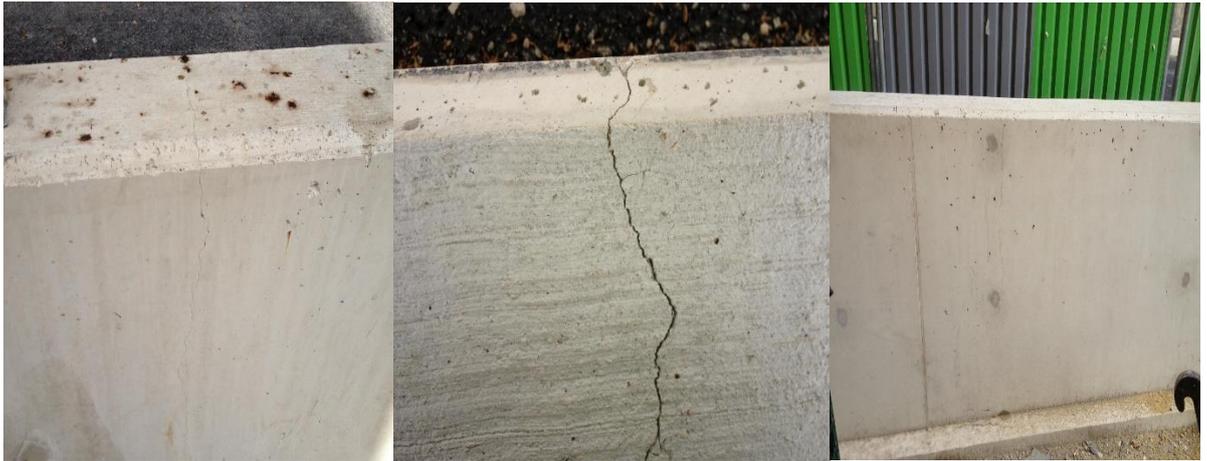
Figure V.25 Fissurations des murs de soutènements dus au manque des joints de dilatation.

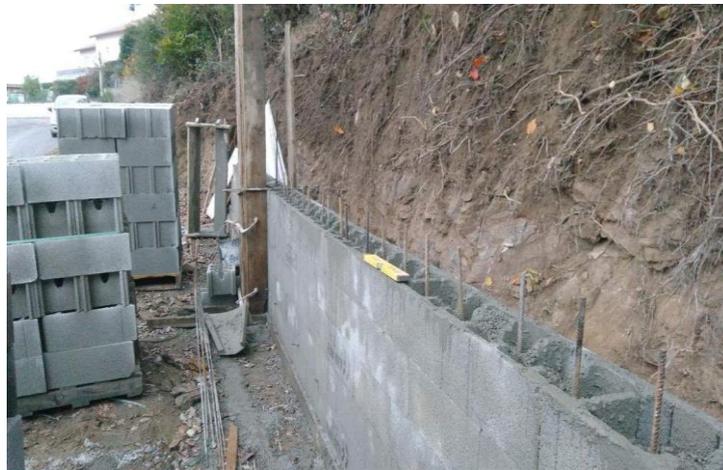
Figure V.26 Le chaînage vertical d'un mur en parpaings.

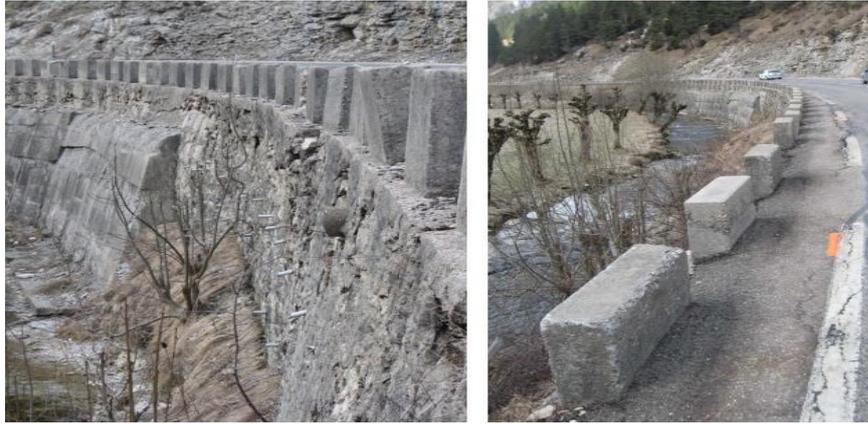
Figure V.30 Mur en maçonnerie avec mortier à l'état de sable, assainissement et déneigement défavorables Cisaillement du mur sous parapet.

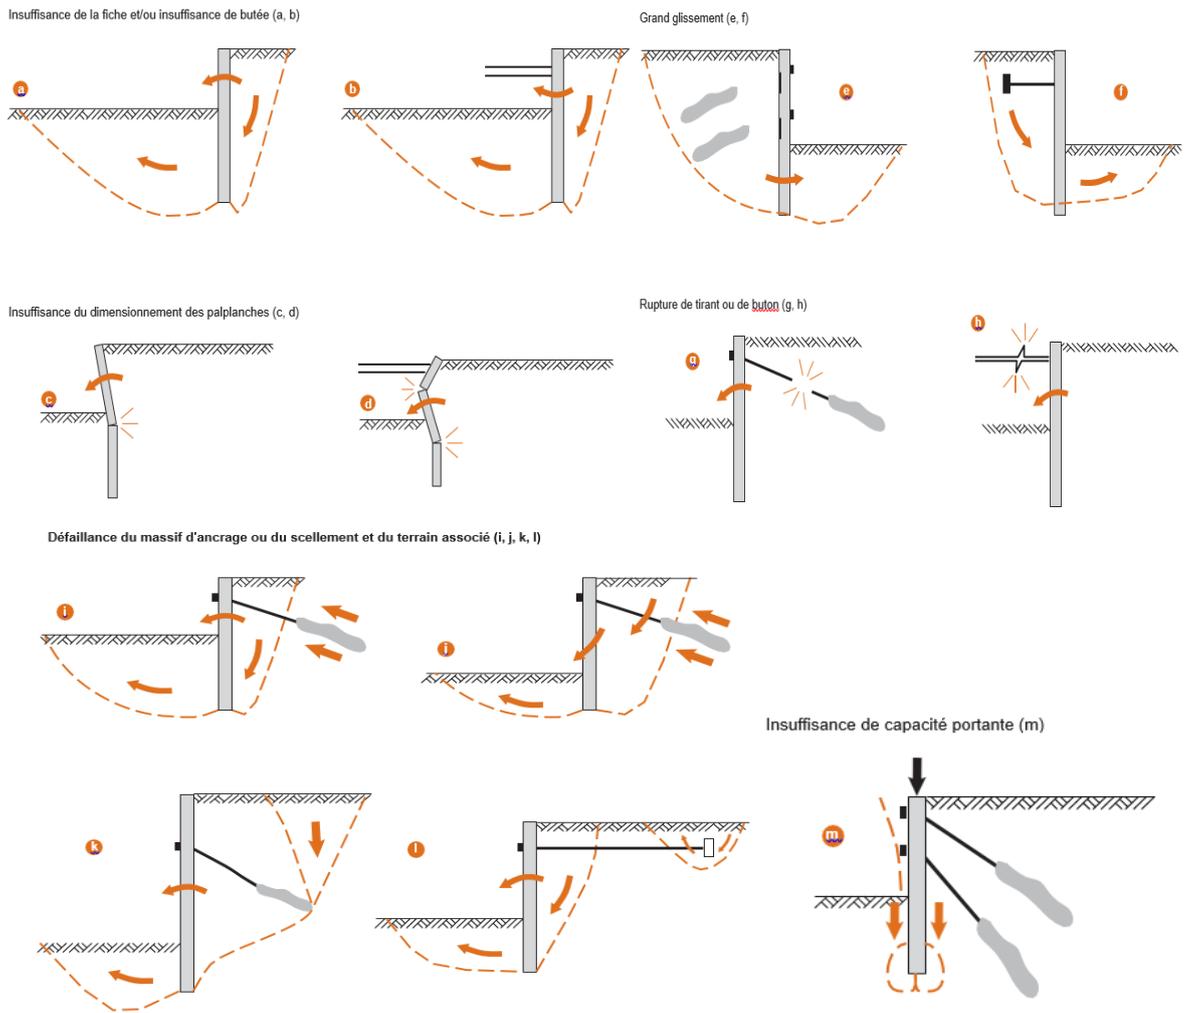
Figure V.31 Modes de ruine des écrans de soutènement (d'après l'Eurocode 7)

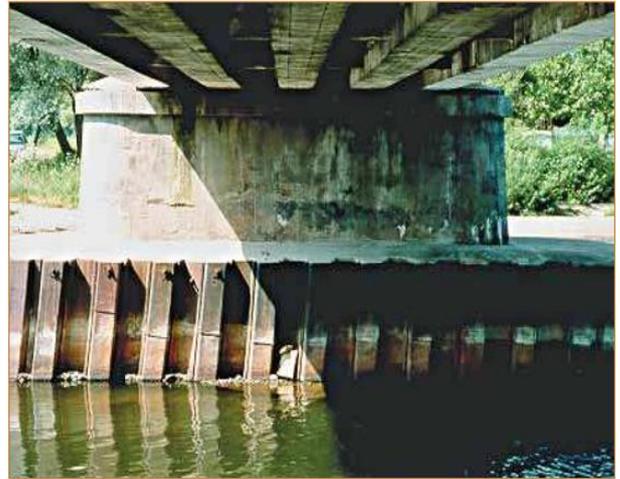
Figure V.34 Défaut de verticalité des palplanches lié à une mauvaise exécution.

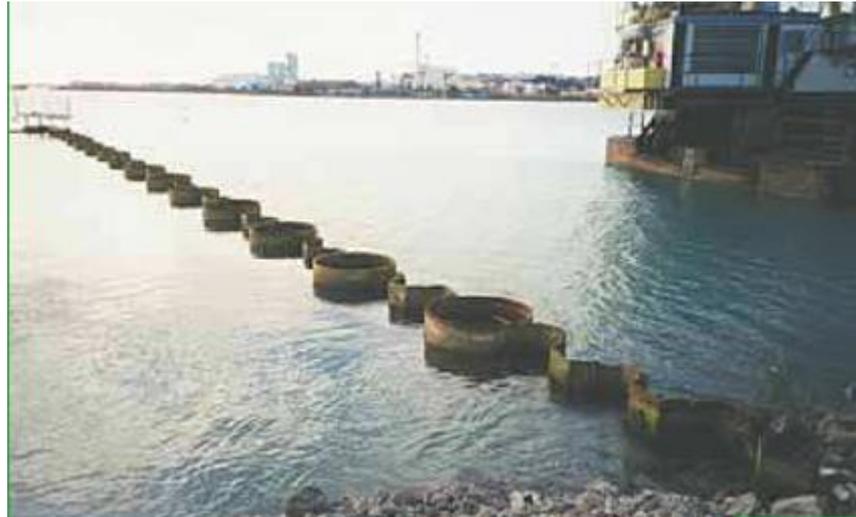
Figure V.35 Rideau combiné de palplanches et de tubes en site maritime

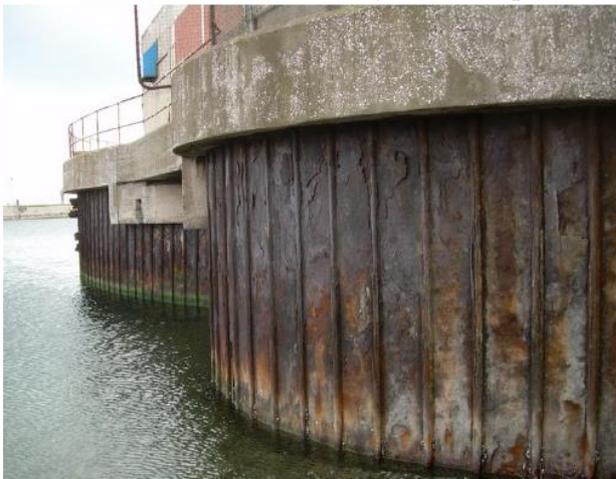
Figure V.36 Chocs de bateaux au palplanches

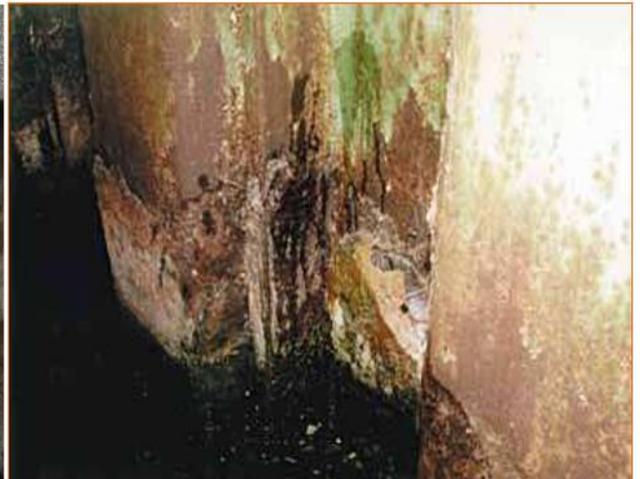
Figure V.37 Corrosion de palplanches due au concrétions et au dépôts.

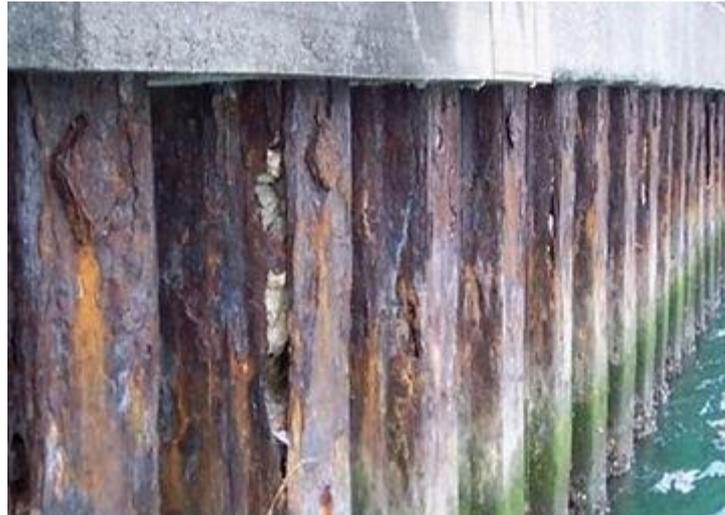
Figure V.38 Corrosion de palplanches.

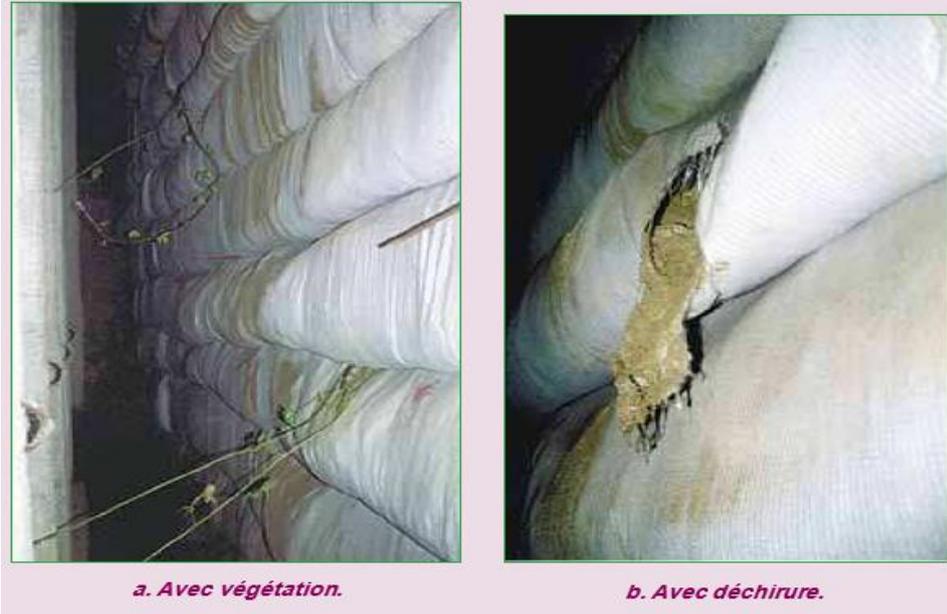
Figure V.39 Exemples de l'amorce de dégradation des nappes par développement de végétation et par déchirure (parement de protection en béton avec espace visitable).

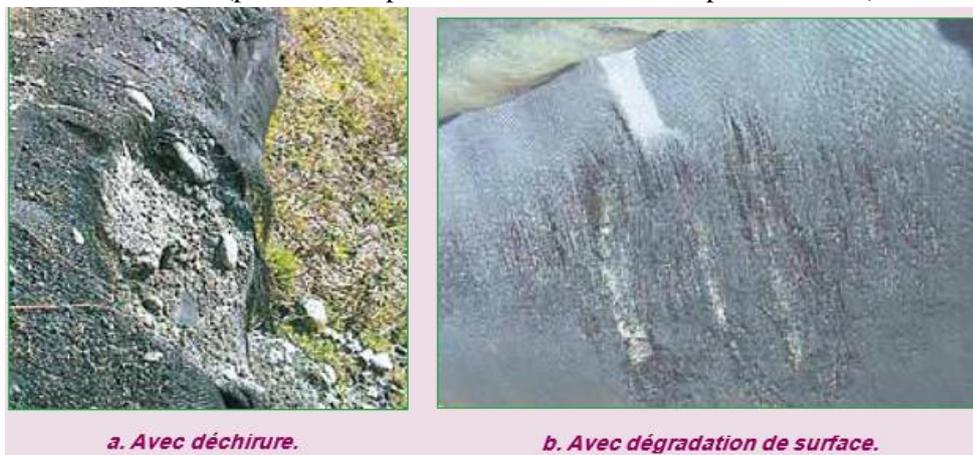
Figure V.40 Exemples de dégradations de nappes de géotextiles non protégées : déchirures et altération des fibres.

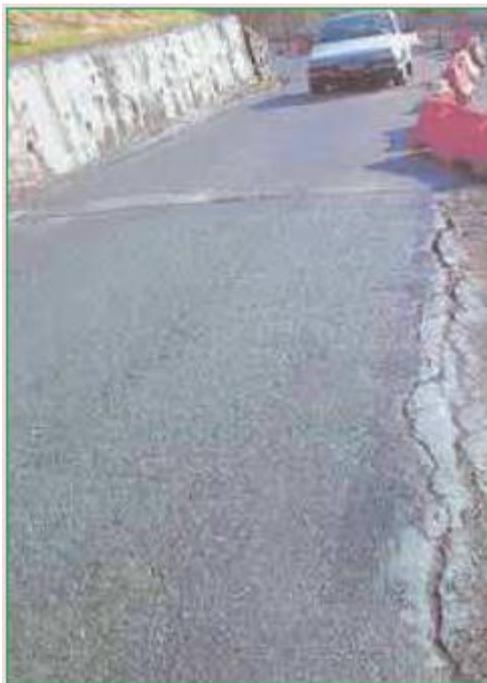
Figure V.41 Exemple de fissure longitudinale due à une déformation horizontale excessive.

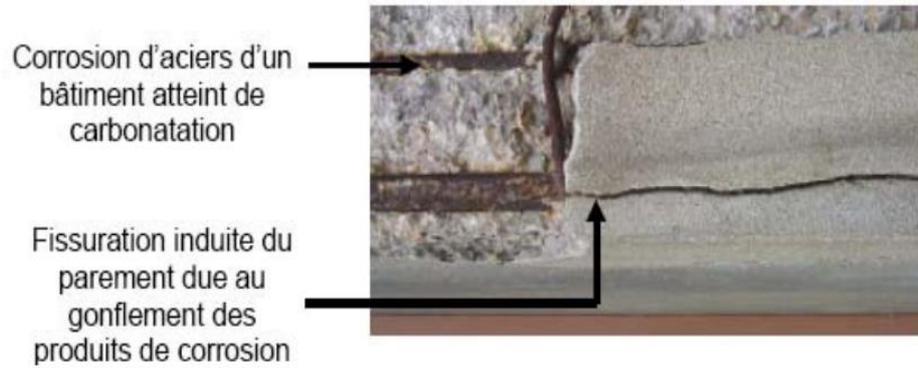
Figure VI.4 Eclatement du béton sous l'effet de la corrosion des armatures

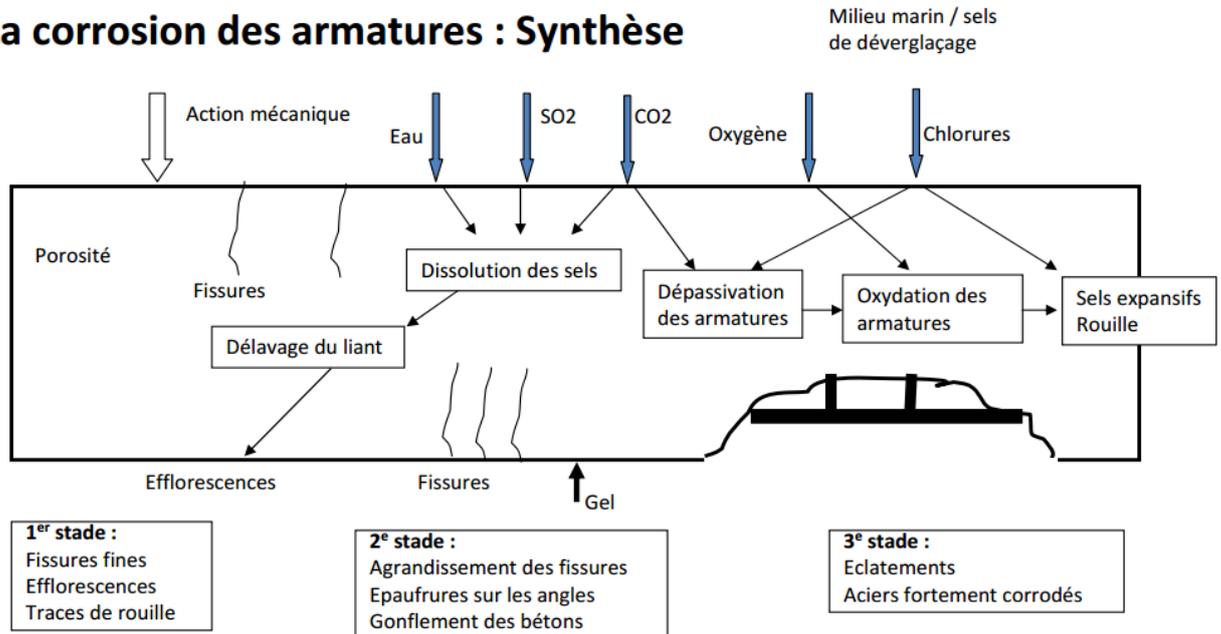
Figure VI.6 Synthèse de la corrosion des armatures.

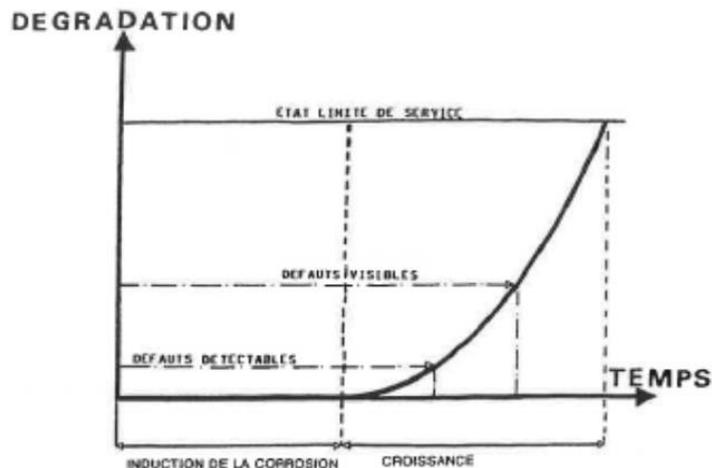
Figure VI.7 Exemple d’étude graphique du diagnostic

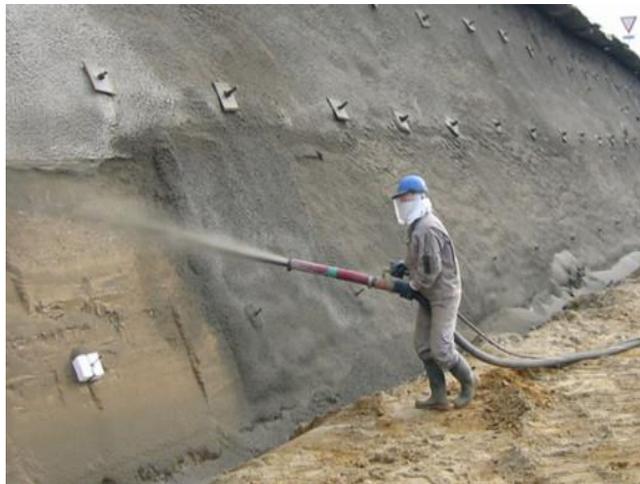
Figure VI.34 Gunitage
