Mémoire de Magister

Présenté à l'université 08 Mai 1945 de Guelma

Département de : GENIE CIVIL

***CONTRIBUTION A LA REPARATION ET AU  
RENFORCEMENT DES POTEAUX EN ZONES  
SISMIQUES***

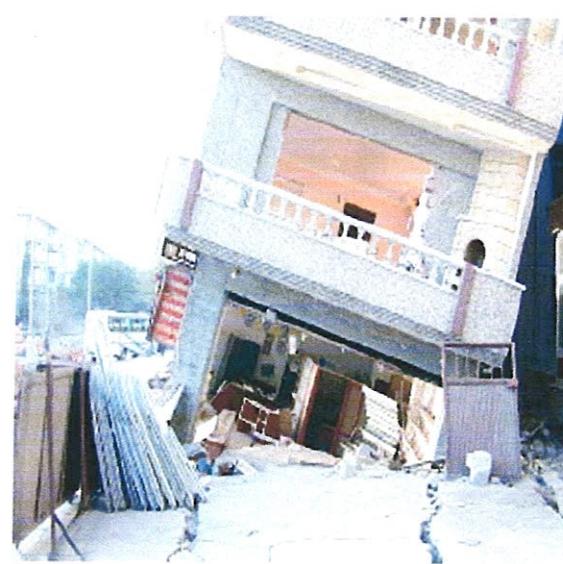
**Figure 1.1** Affaissement et poinçonnement des ouvrages dus à une liquéfaction du sol

**Cas2 :** Poinçonnement de la fondation suite à la liquéfaction du sol (séisme du Turquie "Kocaeli" en 17 août 1999).

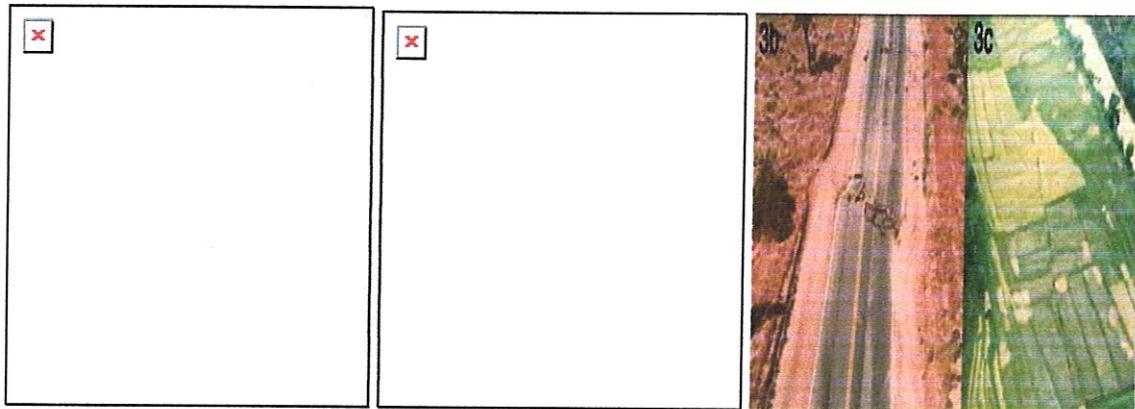
**Figure 1.2** Différents types de failles

**Failles normales**  
Séisme de Fuyun,  
Chine-Mongolie, M=8,  
11/08/1931.

**Failles inverses**  
Séisme d'El Asnam,  
Algérie, M=7.3,  
10/10/1980.

**Failles décrochantes**  
Séisme de Luzon,  
Philippines, M=7.7,  
16/07/1990.

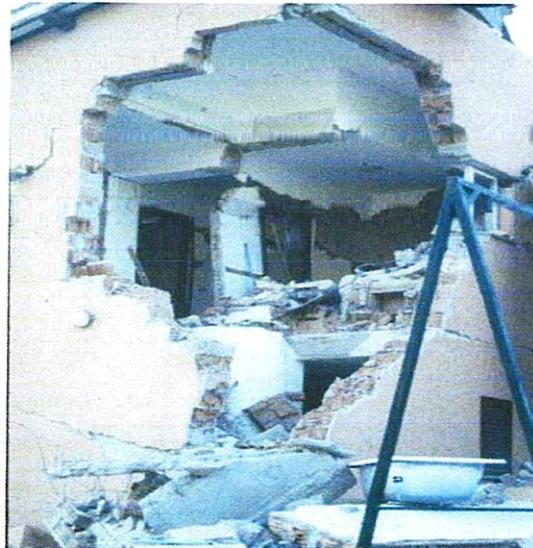
- ✓ Maçonneries non chaînées ; angle vulnérable sans chaînage horizontal et vertical.

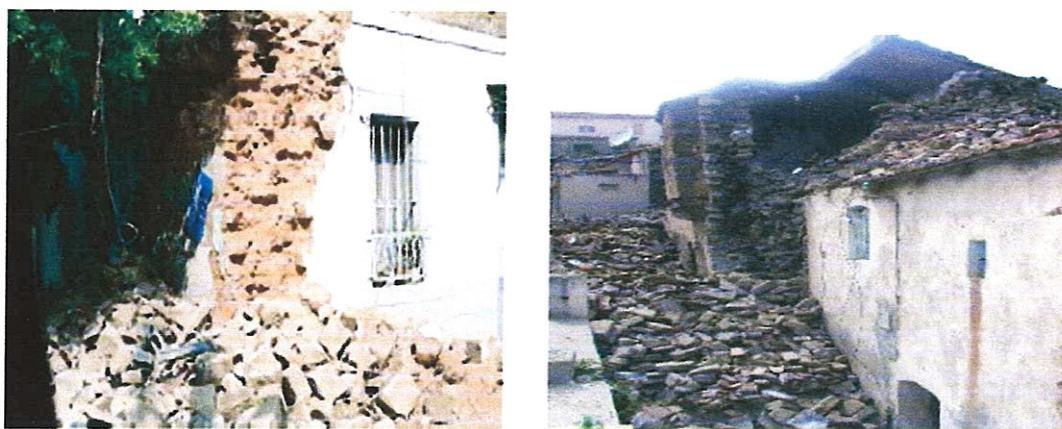
- ✓ Des ouvrages anciens en maçonnerie étaient réalisés avec des moellons taillés et hourdés avec un mortier de chaux ou à la terre. Les angles en maçonnerie sont très vulnérables et s'effondrent par accumulation de contraintes (Le séisme d'Algérie 2003). )[4] , exécution médiocre.

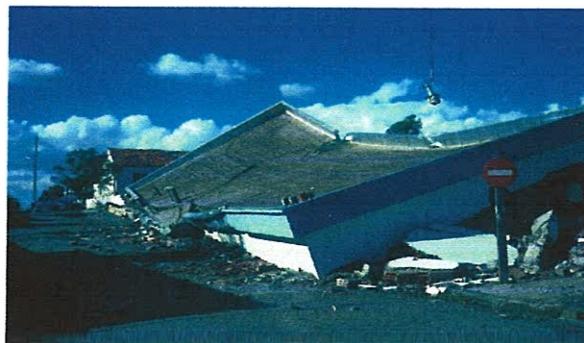
- ✓ Toitures ou planchers lourds avec des rigidités relatives " poutre- poteau" trop déséquilibrées.

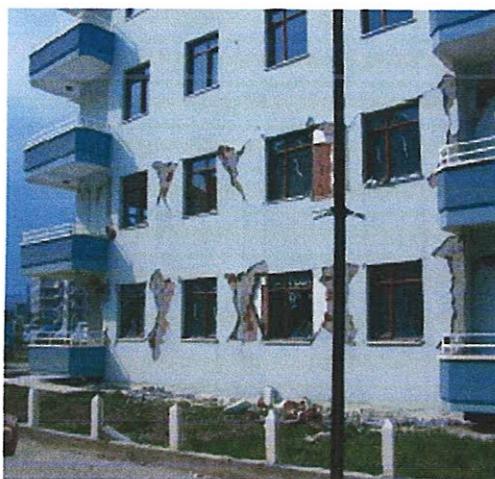
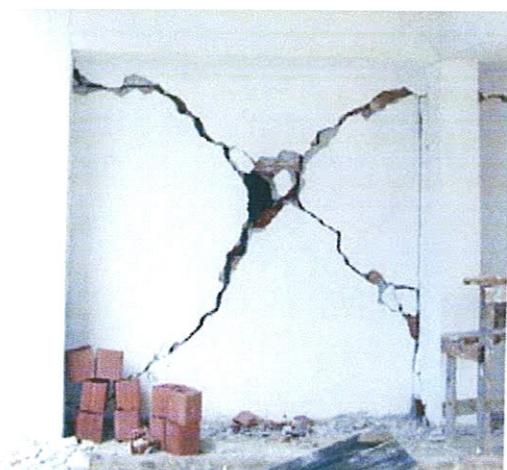
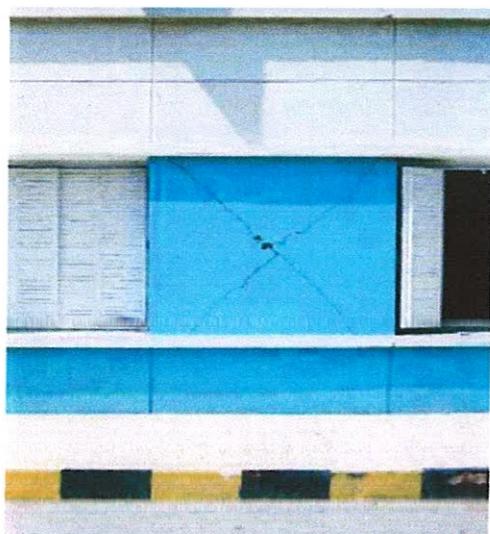
- ✓ La rupture par cisaillement des murs en maçonnerie (fissures en croix). Des fissures en croix s'ouvrent dans un mur de remplissage en maçonnerie, ces fissures sont symptomatiques de la fragilité de ces murs (manque de ductilité). Une fissuration en X dans le panneau en maçonnerie implique que le portique a été calculé et réalisé suivant les règles parasismiques.

Dégâts modérés à un immeuble de cinq étages.

Dégâts modérés à l'hôpital de Dellys (Ville de Boumerdes) .

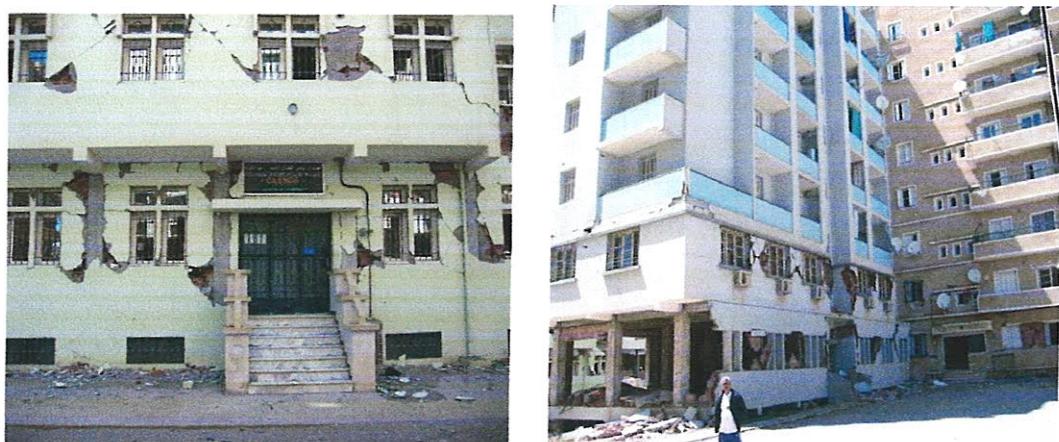
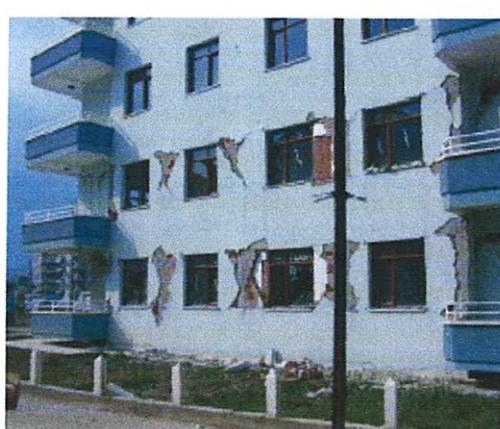
- ✓ En général pour les murs de remplissage les plus fortes sollicitations sismiques touchent les étages inférieurs.

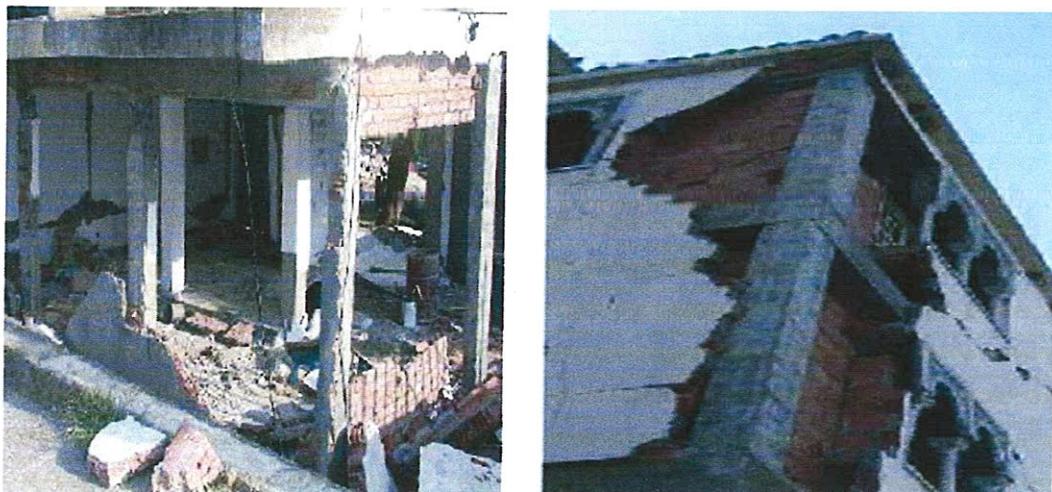
- ✓ Des maçonneries n'ont pas servi de panneaux de contreventement. Elles ont été fissurées et tombées, car elles sont situées hors plan de travail des portiques Il n'y a pas interaction entre les panneaux et les poteaux. Ce sont donc les portiques qui ont supporté toutes les sollicitations dynamiques horizontales et verticales [4]. Ce cas est rencontré qu'au séisme de Boumerdes en Algérie.

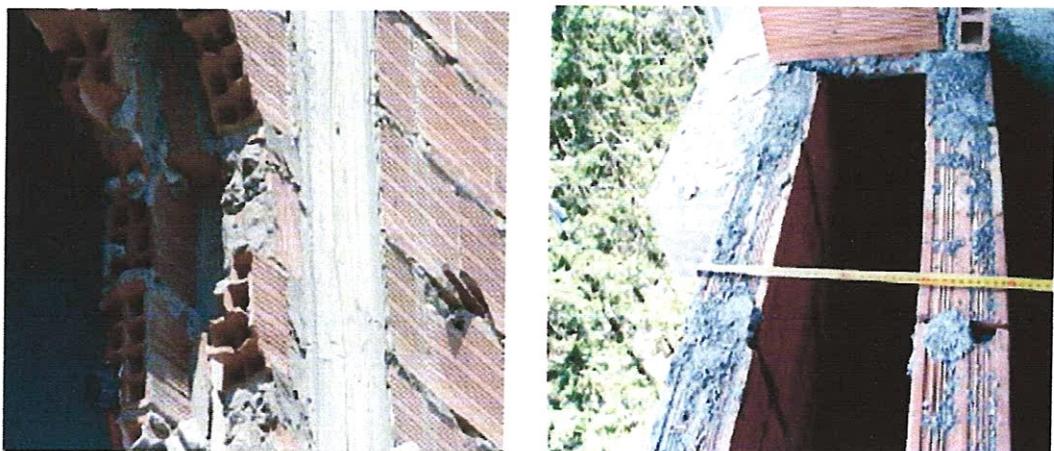
- ✓ Détail courant des panneaux de remplissage non conformes aux Règles RPA 99, mur de remplissage : 10 cm + 20 cm (vide) + 10. [4].

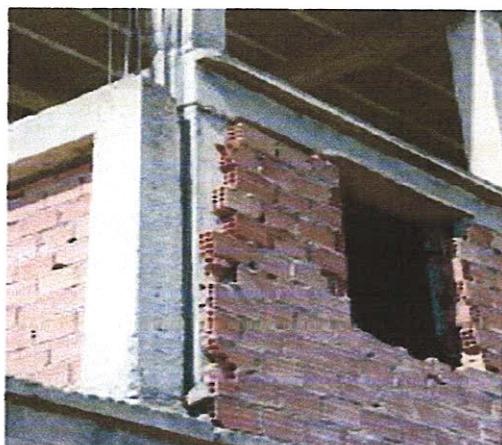
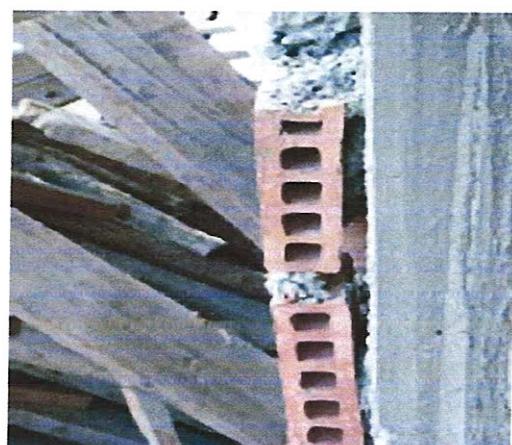
- ✓ Placage en façade avec de la brique de 10 cm et brique d'épaisseur 5 cm non conforme aux Règles RPA 99. [4].

Brique d'épaisseur 10 en façade

Brique d'épaisseur 5 cm devant le poteau sur 6 étages

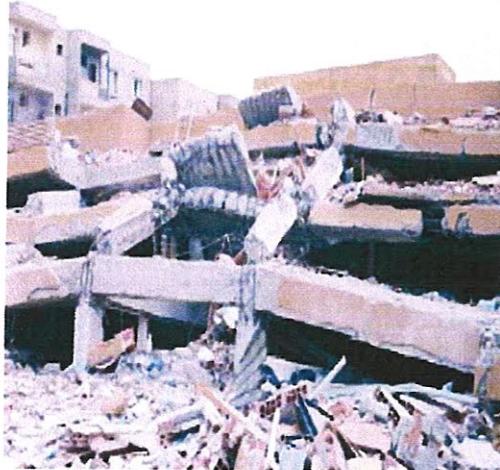
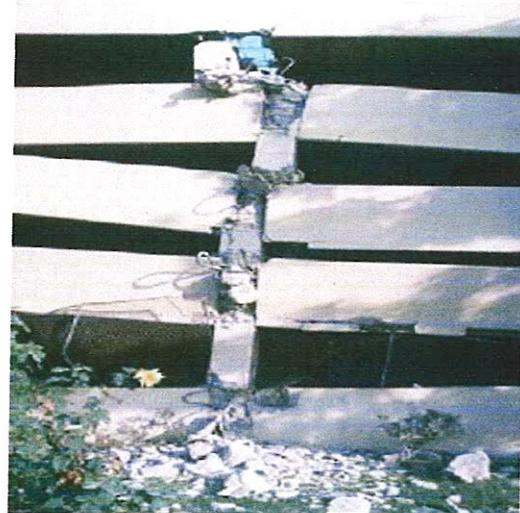
- ✓ Plastification due à la flexion des nœuds en tête et (ou) pied de poteaux. Ce mode de ruine conduit à un effondrement en planchers mille-feuilles [ 4 ] , [9].

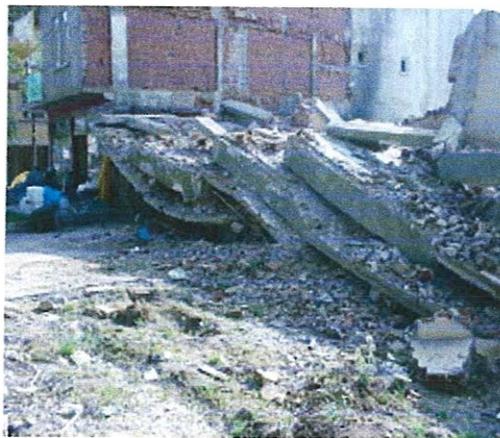
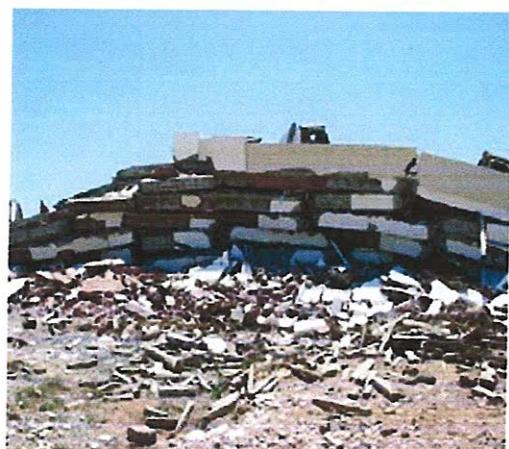
- ✓ Cisaillement, rupture fragile des poteaux et effondrement en mille feuilles pour une structure poteau-poutre avec remplissage en maçonnerie.

Effondrement total d'un bâtiment de 6 étages

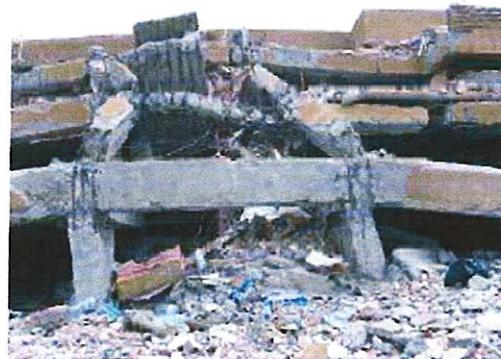
- ✓ Un effondrement de type mille-feuilles s'est produit à proximité quand la petite dimension était parallèle à la faille [10].

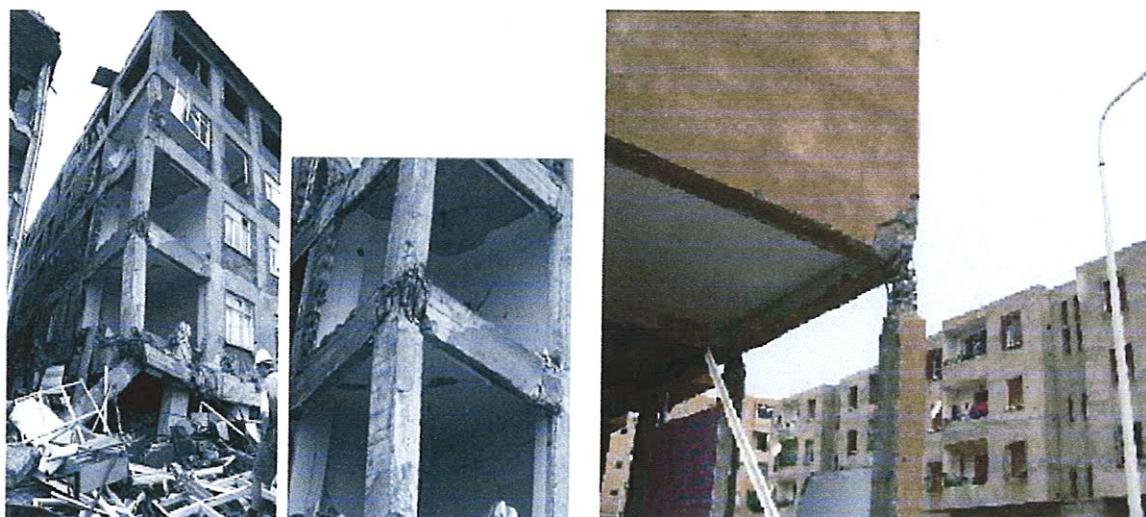
- ✓ La section des poteaux étant souvent équivalente à celle des poutres, la plastification des noeuds s'est produite en tête ou en pied de poteau (rotule plastique des noeuds) [10],[14].

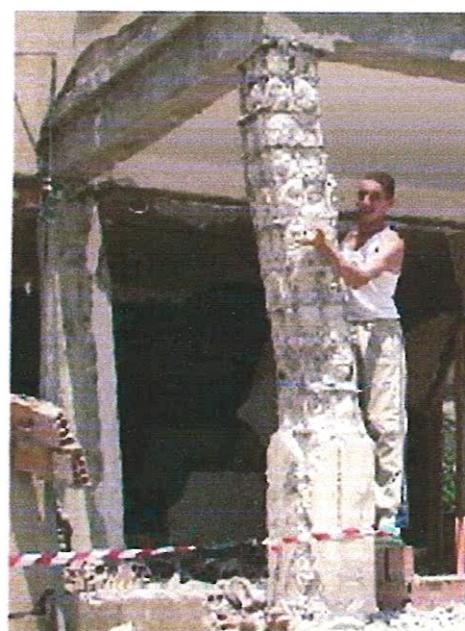
- ✓ Espacement constant des cadres du poteau [10].

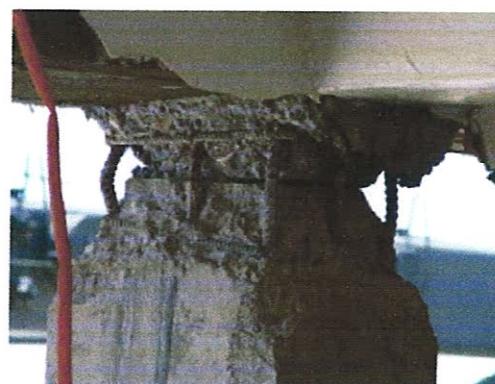
- ✓ Destruction de l'extrémité du poteau du fait de la présence de la talonnette et l'insuffisance des armatures transversales [4].

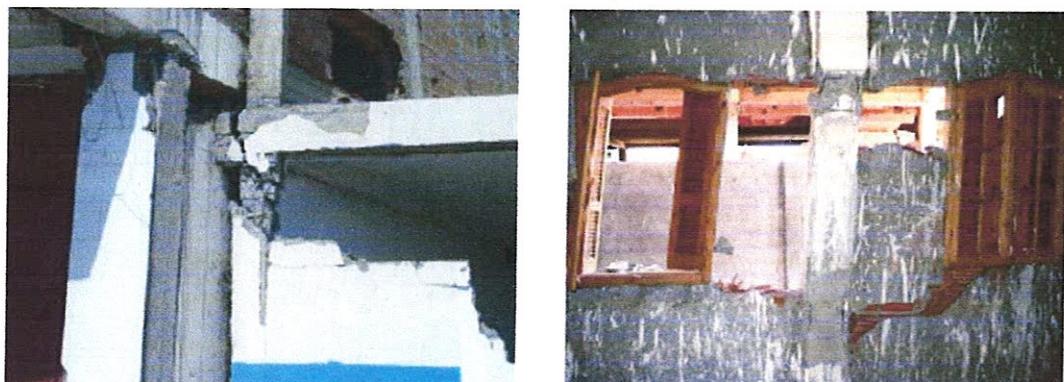
✓ Destructions par cisaillement des poteaux courts, sont Souvent liées à des discontinuités des murs de remplissages en maçonnerie (dues à la présence des fenêtres ou d'interruptions des murs à mi hauteur, par exemple). Pour suivre les déplacements horizontaux des dalles, les colonnes ne peuvent pas se déformer que sur une partie de leur hauteur, ce qui augmente l'effort tranchant qu'elles subissent et engendre des rotules plastiques ou elles n'avaient pas été prévues. La ductilité de la structure s'en trouve considérablement réduite, ainsi que sa capacité à tolérer des inversions de la direction des sollicitations (charges cycliques) [7].

La présence de l'allège a limité le déplacement du poteau sur la hauteur libre et a provoqué son endommagement.

Pour le poteau court et massif, il se produit un gradient énorme de moment ce qui implique un grand effort tranchant, ce qui nous donne une rupture par cisaillement au niveau du poteau avant d'atteindre le moment plastique [18].

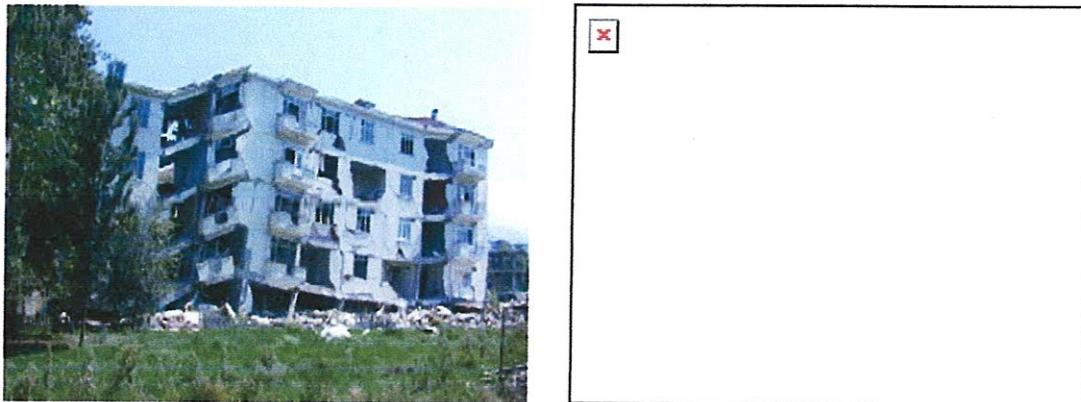
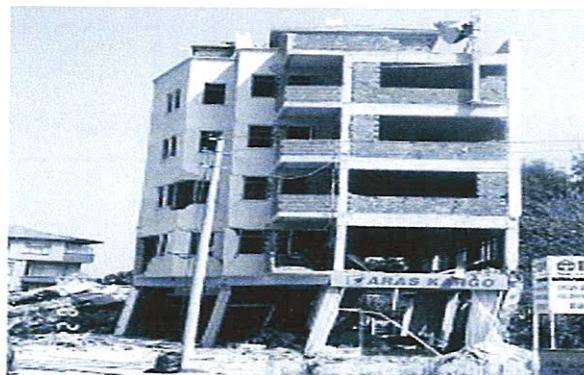
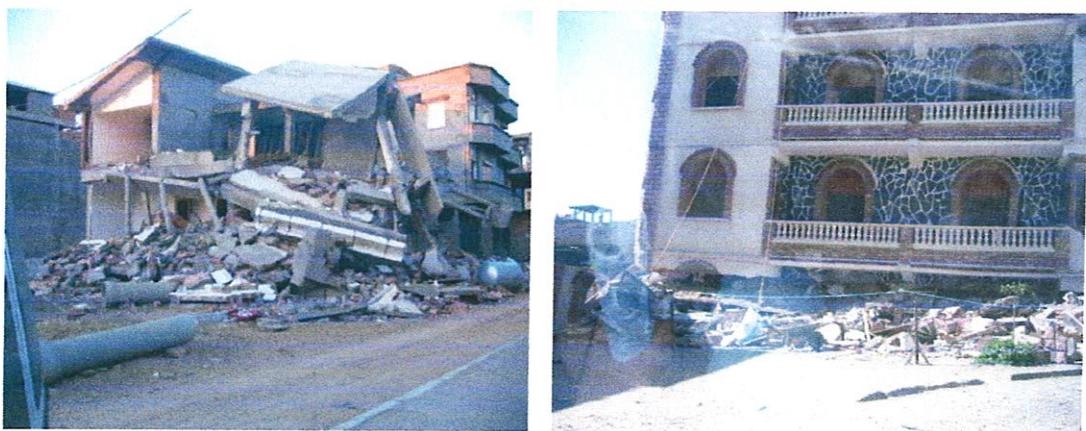
✓ Les étages souples, les rez de chaussées sont les plus exposés à l'effondrement, le RDC est souvent très sollicité, parce qu'un bâtiment quand il oscille c'est à la base qu'il y a le plus dégât si on l'affaiblit avec des poteaux, des pilotis, des vitrines comme RDC commercial sans murs, sans cloisons, il n'y a avait que des poteaux. Des étages avec des chambres, beaucoup de cloisons, donc corps rigide repose sur RDC qui se comporte comme des jambes flexibles. Autrement dit les éléments de stabilisation latérale sont discontinus au rez de chaussée [14].

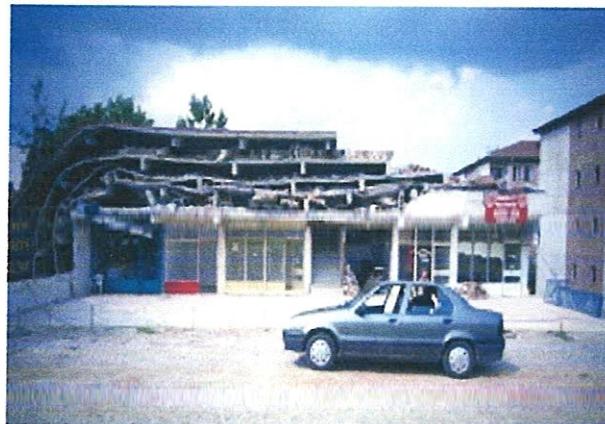
- ✓ L'inverse et aussi possible que les étages supérieurs sont des étages souples comme le cas d'un bâtiment lors du séisme du Turquie en 1999 [7].

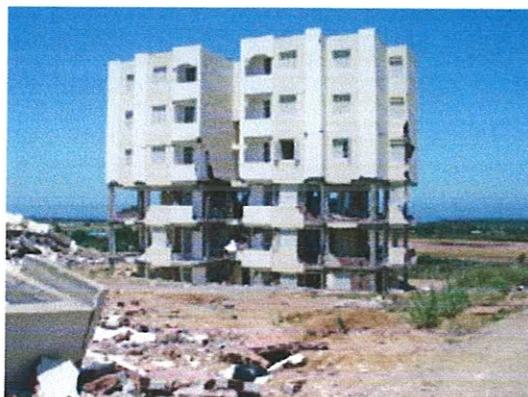
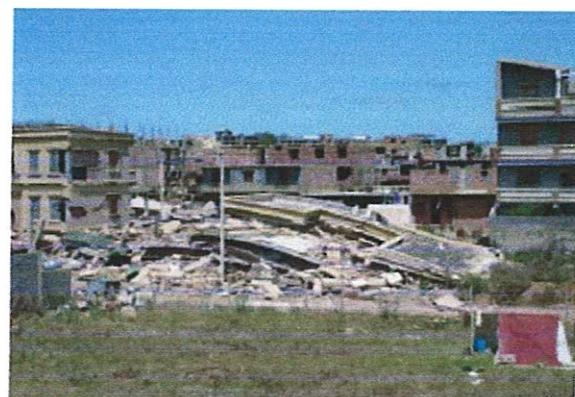
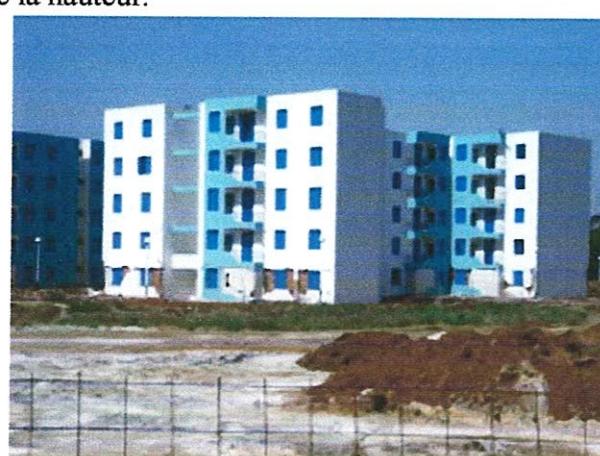
- ✓ La conception des bâtiments, la présence des entailles dans le bâtiment, à chaque niveau, droit de la cage d'escalier ne peut qu'affaiblir le bâtiment [4].

Entaille au centre du bâtiment et sur toute la hauteur.

Entaille au centre du bâtiment effondré.

La présence d'une poutre au niveau de l'entaille qui prolonge le plancher au droit du vide améliore le comportement d'ensemble.

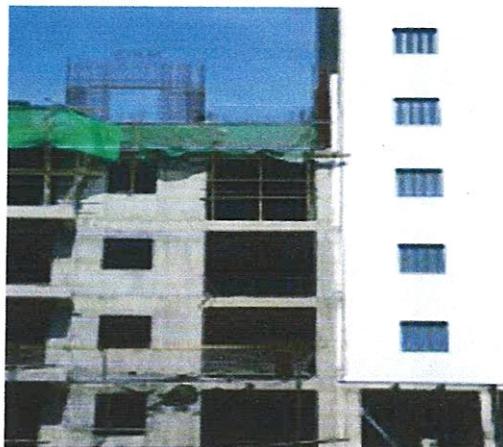
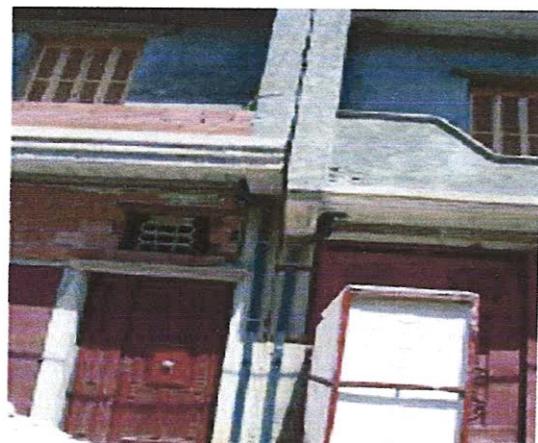
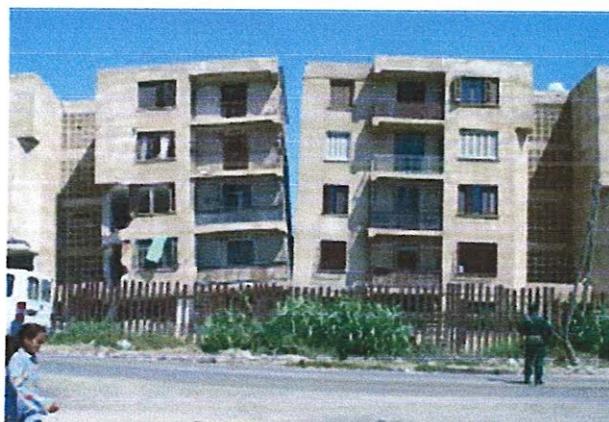
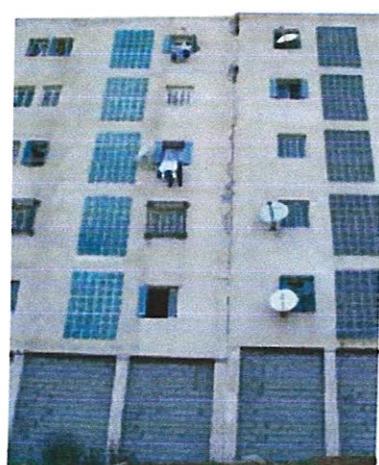
- ✓ Problème de joint entre les bâtiments, absence, épaisseur non conforme au règlement et mauvaise réalisation [4]. D'après la réglementation parasismique, les joints doivent avoir une largeur minimale de 4 cm vide de tout matériaux.

Joint de 10 cm remplis avec du polystyrène.

Absence de joint entre les bâtiments.

Ouverture des bâtiments vers le haut après entrechoquelement.

Joint de 2 cm remplis avec du polystyrène.

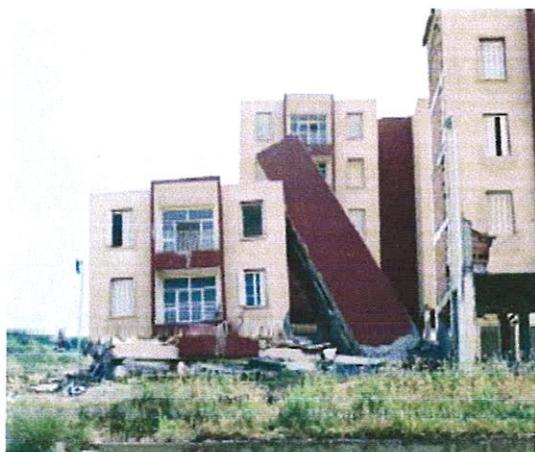
- ✓ Mauvaise conception, immeuble R+4, qui a perdu son rez de chaussée et ces deux étages, les blocs d'habitation en poteaux-poutres n'étaient pas solidaires du bloc d'escalier en voile et son rez de chaussée était transparent. [10]

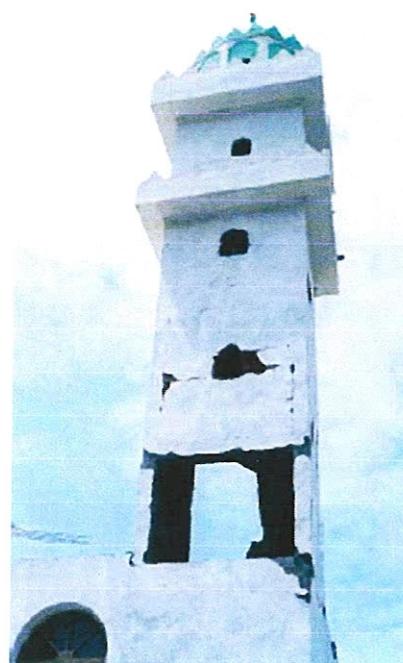
- ✓ Les minarets de la plupart des mosquées ont été endommagés, il s'agit d'un défaut de conception. Le changement de rigidité est trop brutal, il faudrait séparer ces blocs par un joint parasismique adapté aux déplacements possibles [10].

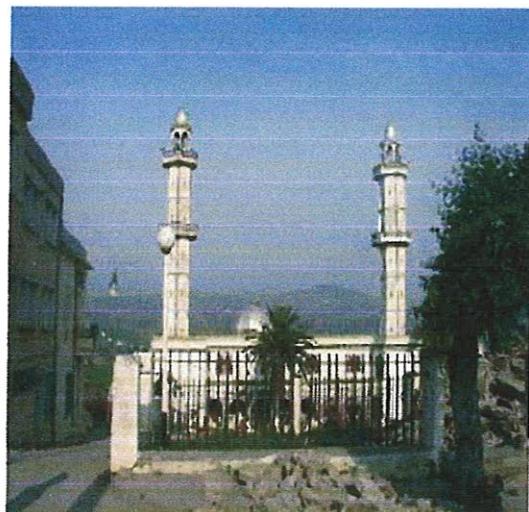
- ✓ Mosquée possède deux minarets indépendants du reste de la structure raison pour laquelle ils sont intacts. La base n'a été que partiellement endommagée surtout au niveau des remplissages en briques mais l'ensemble pourra être réparé [10].

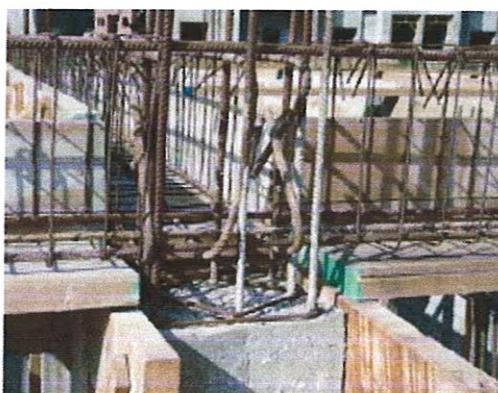
Arrêt du coulage du poteau à environ 5 cm sous la sous face de la poutre. Absence d'armatures transversales dans le nœud.

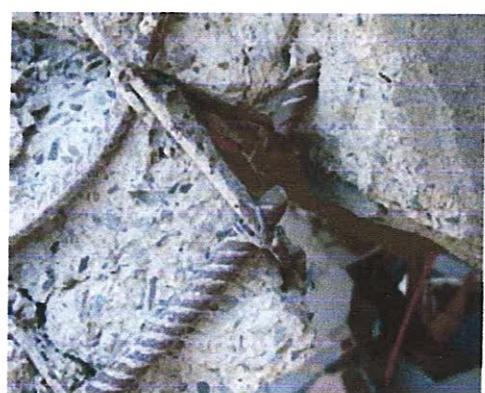
Effondrement à cause de l'absence d'armatures transversales dans le nœud et dans la zone critique du poteau

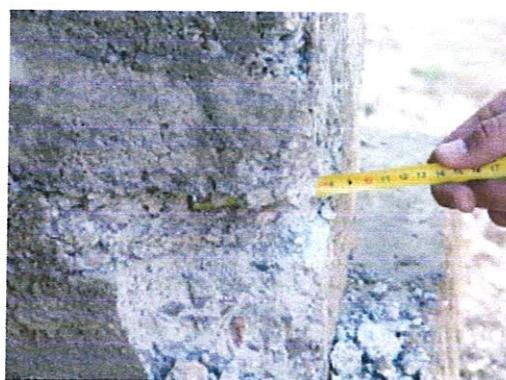
Talonnette et enrobage des armatures de 8 cm au lieu de 2 cm

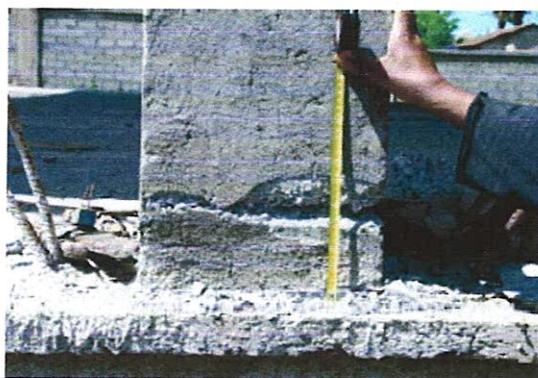
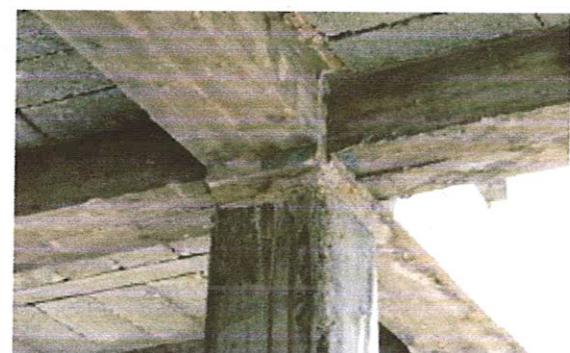
**Figure 1.13** Mauvaise qualité des matériaux de construction et une mauvaise mise en œuvre.

Talonnette de 10 cm en mortier de très mauvaise qualité

Béton de mauvaise qualité, présence du papier en dessous de la talonnette de 6 cm

La qualité des matériaux de construction est aussi un facteur prépondérant dans la préservation des constructions, la mauvaise qualité des matériaux de construction d'une part et une mauvaise mise en œuvre d'autre part conduise à des dégâts au niveau des ouvrages lors d'un séisme. Donc la qualité doit répondre à un minimum de règles de l'art aussi bien au niveau des matériaux et composants de gros œuvre (et particulièrement de structure) eux mêmes, qu'au niveau également de leur mise en œuvre.

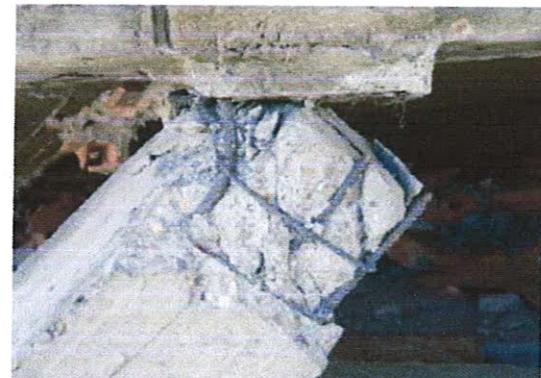
Insuffisance d'armatures transversaux, béton de mauvaise qualité, rupture au droit de la surface de reprise

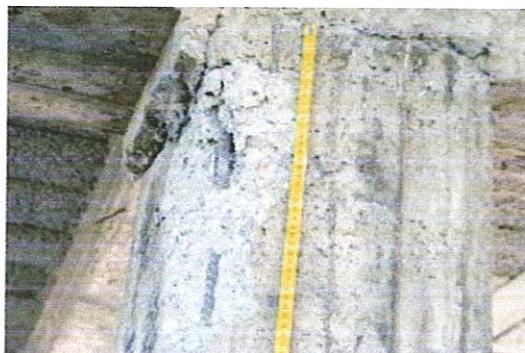
Béton de mauvaise qualité, absence d'armatures dans la zone critique, talonnette de 6 cm

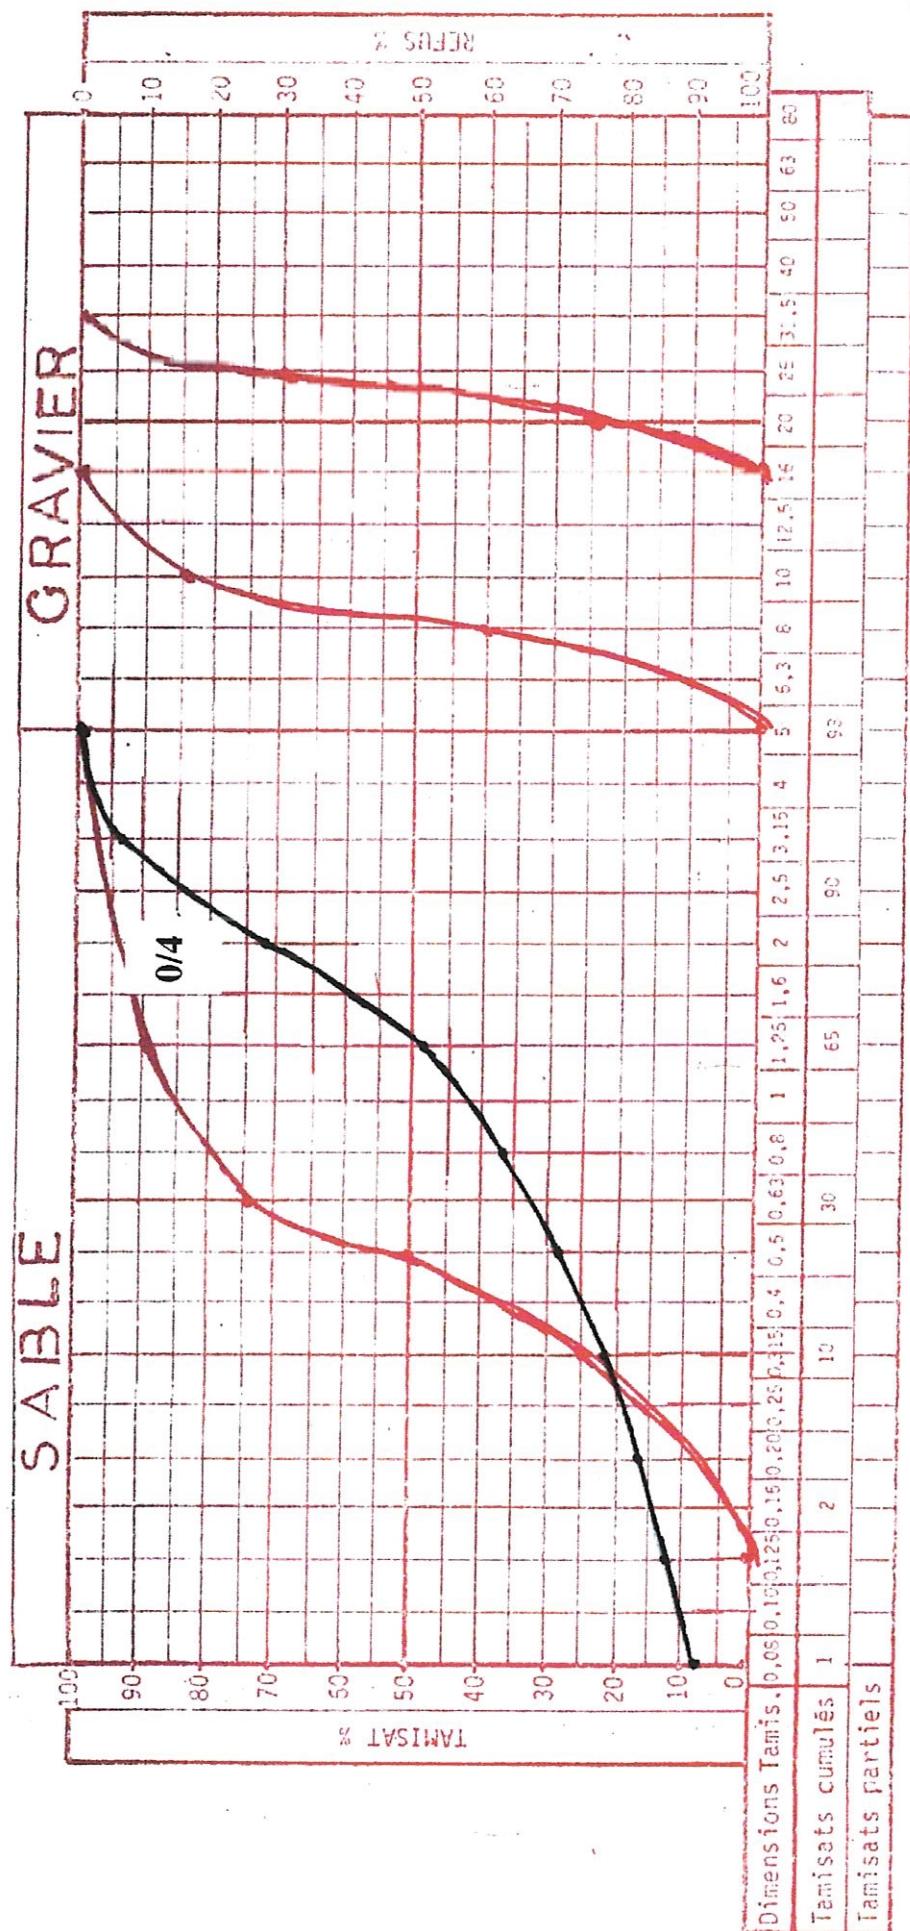
Figure 2.2 : Analyse granulométrique ( norme NFP 18-304 ) du sable concassé - 0.4 -

- **Le refus sur le tamis D est compris entre 1 % et 15 % si  $D > 1.58 d$  :**  
Pour  $D = 4 \text{ mm}$ , le refus cumulés = 2.5 %,  $1\% < 2.5\% < 15\%$  vérifier.
- **Le tamisât au tamis d est entre 1 % et 15 % si  $D > 1.58 d$  :**  
Pour  $d = 0.08 \text{ mm}$ , le tamisât = 8.02 %,  $1\% < 8.02\% < 15\%$  vérifier.
- **Si  $d < 2 \text{ mm} \Rightarrow$  le granulat est dit 0 / D :**  
On a  $d = 0.08 \text{ mm} < 2 \text{ mm}$   
 $\Rightarrow$  **Sable concassé 0 / 4**

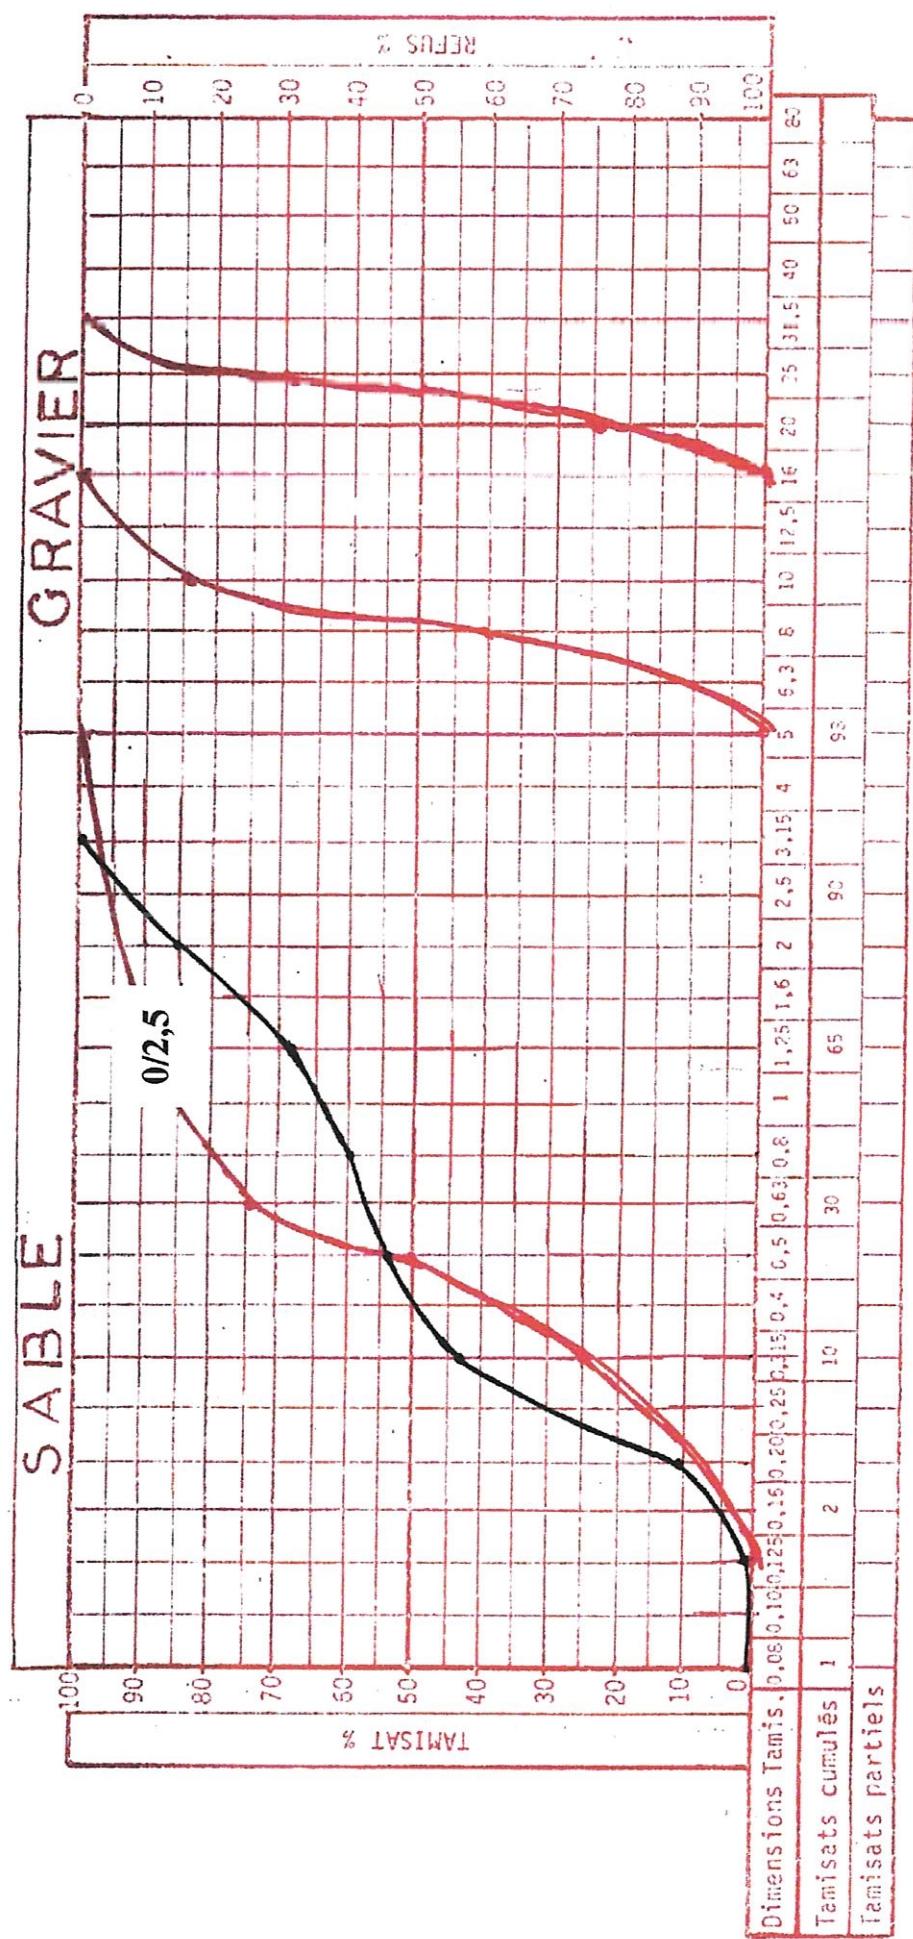
Figure 2.3 : Analyse granulométrique ( norme NFP 18-304 ) du sable corrigé - 0 / 2.5 -

- **Le refus sur le tamis  $D$  est compris entre 1 % et 15 % si  $D > 1.58 d$  :**  
Pour  $D = 2.5 \text{ mm}$ , le refus cumulés = 7 %,  $1\% < 7\% < 15\% \text{ vérifier.}$
- **Le tamisât au tamis  $d$  est entre 1 % et 15 % si  $D > 1.58 d$  :**  
Pour  $d = 0.125 \text{ mm}$ , le tamisât = 1.09 %,  $1\% < 1.09\% < 15\% \text{ vérifier.}$
- **Si  $d < 2 \text{ mm} \Rightarrow$  le granulat est dit 0 /  $D$  :**  
On a  $d = 0.125 \text{ mm} < 2 \text{ mm}$   
⇒ **Sable corrigé 0 / 2.5**

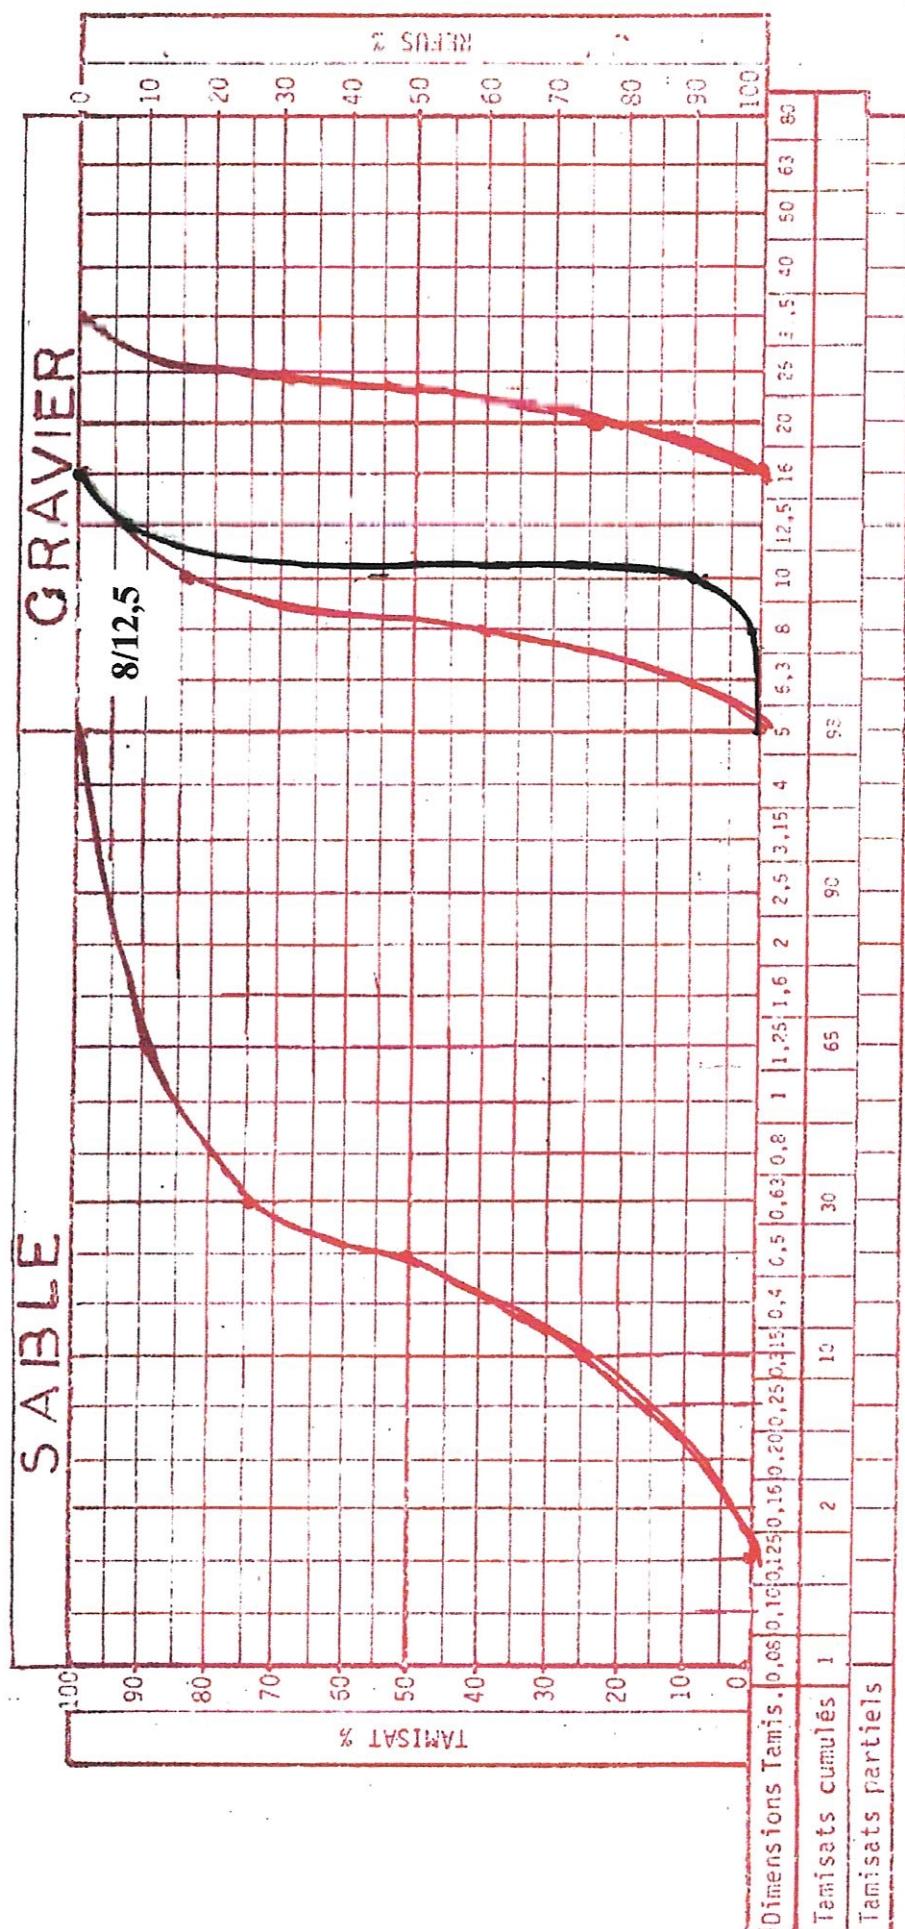
Figure 2.8 : Analyse granulométrique ( norme NFP 18-304 ) du gravillon - 8/12.5 -

Le gravillon 8/12.5 utilisé est sec de quantité 2 000 g. Les résultats obtenus sont représentés dans le Tableau 2.8 et sont illustrées sous forme d'un tracé (courbe granulométrique, Figure 2.8).

- **Le refus sur le tamis  $D$  est compris entre 1 % et 20 % si  $D \leq 1.58 d$  :**  
Pour  $D = 12.5 \text{ mm}$ , le refus cumulés = 7 %,  $1\% < 8\% < 20\%$  vérifier.
- **Le tamisât au tamis  $d$  est entre 1 % et 20 % si  $D \leq 1.58 d$  :**  
Pour  $d = 8 \text{ mm}$ , le tamisât = 1.5 %,  $1\% < 1.5\% < 20\%$  vérifier.
- **le tamisât au tamis  $0.63 d$  est inférieur à 5 % si  $D \leq 5 \text{ mm}$**   
On a  $0.63 d \approx 5$ , le tamisât de  $0.63 d = 0.25\% < 3\%$  vérifier.

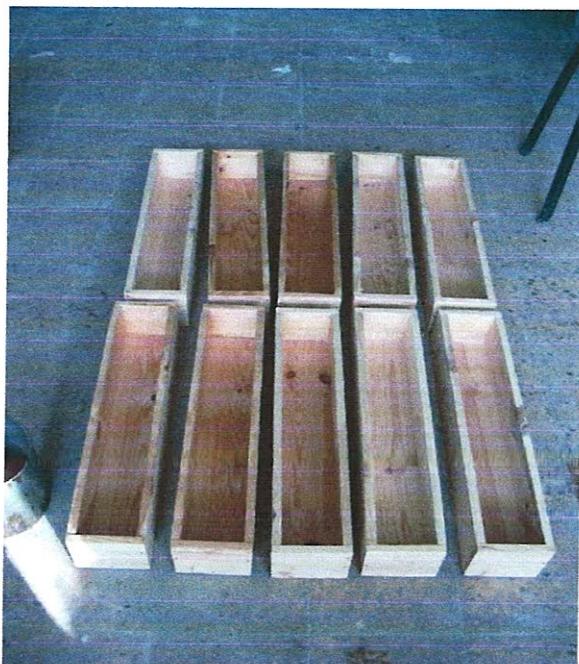
Figure 2.9 : Coffrage en bois employé.

- Vingt moules en bois de dimensions 10x10x60 cm ont été fabriqués (Figure 2.8) Un croquis de la géométrie du coffrage est présenté par la Figure 2.9.
- Dix moules en acier de section 10 x 10 x 30 ont été employé (Figure 2.10), un croquis de la géométrie du coffrage est présenté par la Figure 2.11.

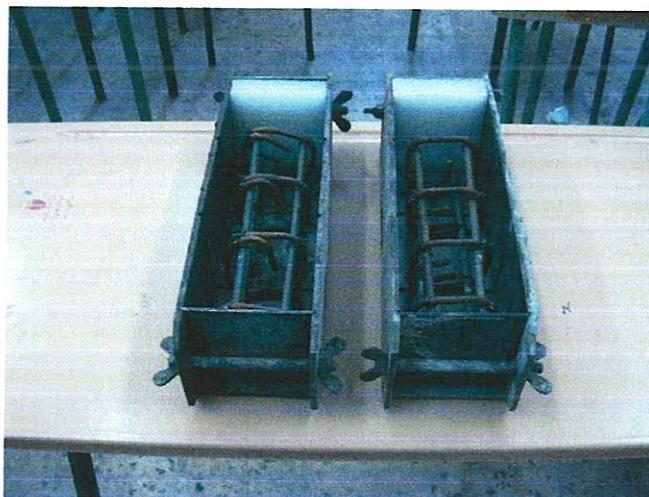
Figure 2.11 : Coffrage métallique employé

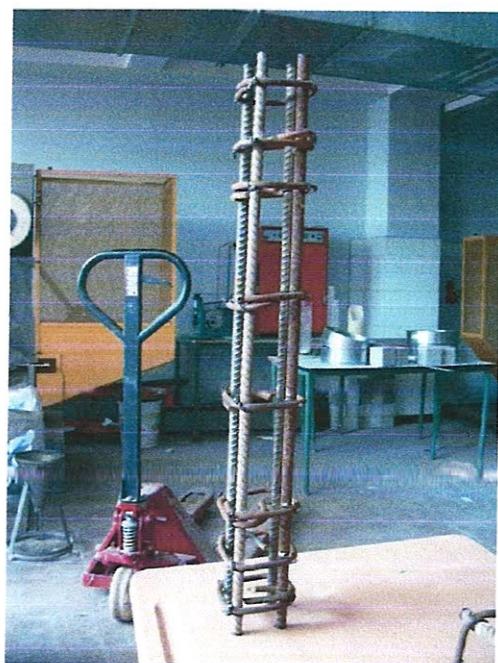
Le ferraillage adopté pour tous les spécimens est de 04 barres longitudinales d'acier à haute adhérence de nuances Fe E 400 correspondant à une limite d'élasticité de 400 MPa, de diamètre 10 mm, et des cadres d'aciers transversaux de ronds lisses de nuance Fe E 215 correspondant à une limite d'élasticité de 215 MPa, de diamètre 6mm (Figure 2.12 et 2.13).

Figure 2.13 : Détail de ferraillage du spécimen de hauteur 60 cm (Unité cm)

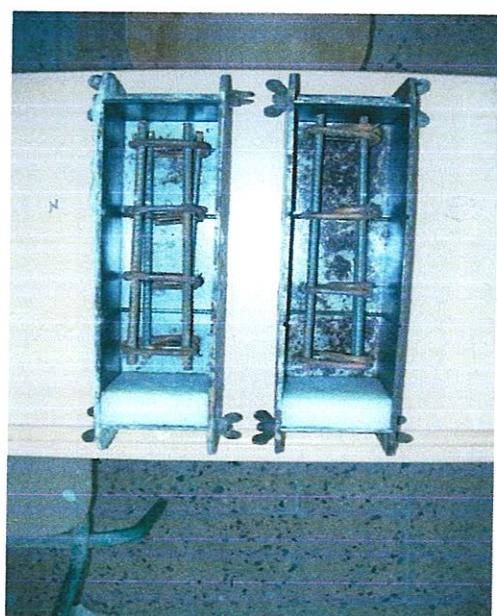
Figure 2.14 : Détail de ferraillage du spécimen de hauteur 30 cm (Unité cm)
