Mémoire de Magister

Présenté à l'université 08 Mai 1945 de Guelma

Département de : GENIE CIVIL

***CONTRIBUTION A LA REPARATION ET AU  
RENFORCEMENT DES POTEAUX EN ZONES  
SISMIQUES***

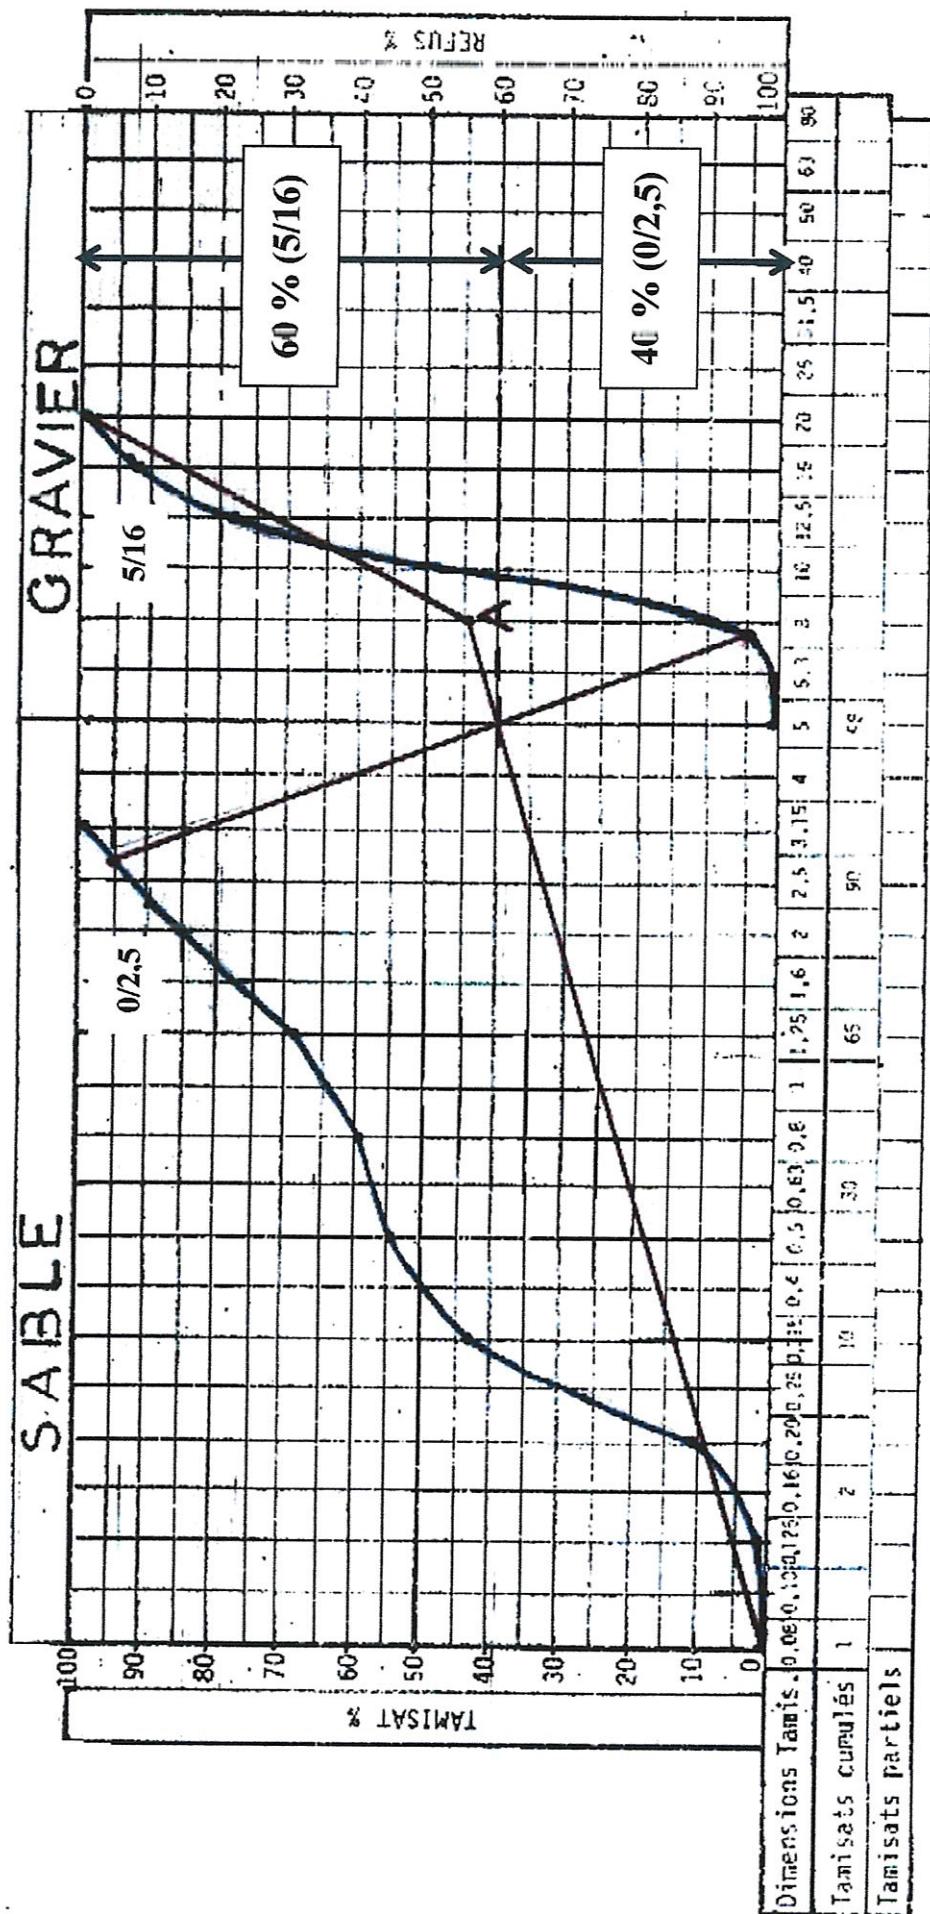
Figure 2.15 : Analyse granulométrique ( norme NFP 18-101 ). Composition granulaire du béton utilisé

Les proportions de mélange du béton utilisé sont 1 : 2,04 : 3,18 (ciment : sable : gravillon) avec le rapport ciment eau est de 0,6 qui a été employé pour tous les spécimens. Les constituants du béton sont, ciment portland composé CPJ de résistance 42,5 MPa de dosage 350 kg/m<sup>3</sup>, granulat fin sable corrigé 0/2,5, gravillon 5/16 et eau du robinet. L'affaissement est calculé à l'aide du cône d' Abrams (Figure 2.15) qui égal à 6 cm. La densité du béton frais est 2,44.

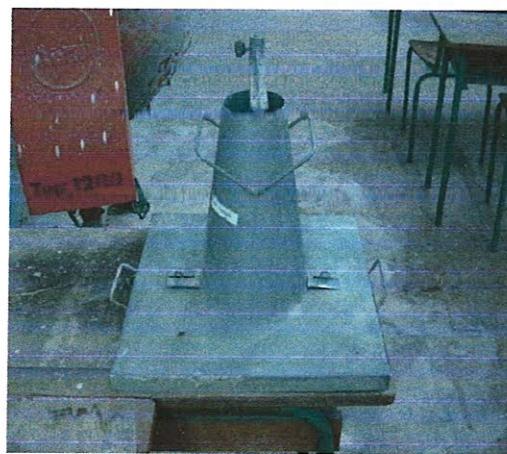
**Figure 2.16 :** Cône d' Abrams

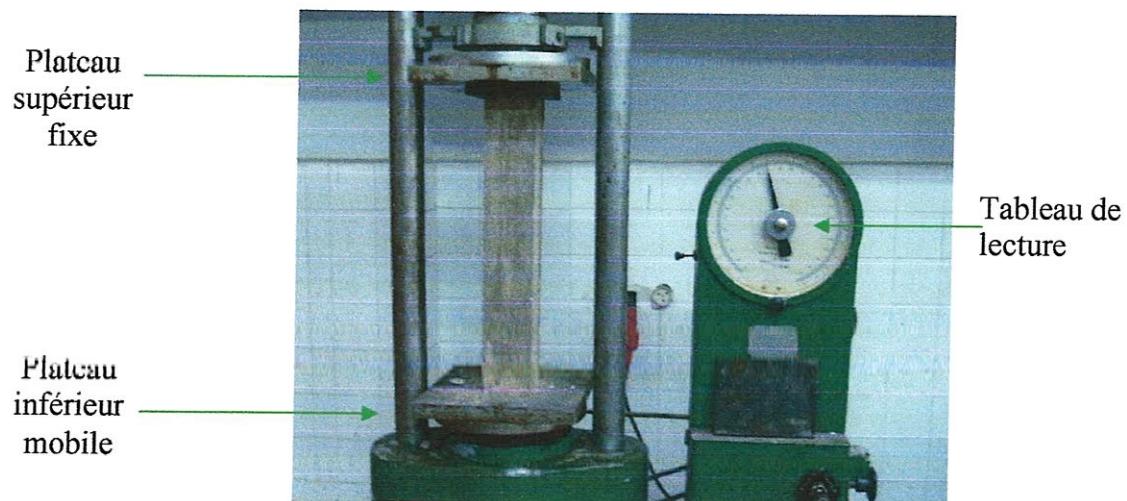
L'analyse du comportement des spécimens préparés en béton armés a été effectuer au moyen d'une presse électrique (hydraulique), ayant une capacité maximale de 100 kgf (Figure 2.18), alors après 28 jours des essais uni axiaux de compression ont été effectués sur cette machine sous une vitesse de chargement constante de 2 kgf/cm<sup>2</sup> par seconde, jusqu'à l'endommagement des spécimens , qui ont été placés au centre des plateaux pour assurer la position verticale et la répartition uniforme de la charge appliquée.

**Figure 2.19 :** Dispositif d'essai de capacité 100 Kgf pour l'écrasement des spécimens sous chargement uni axial

On a placé les spécimens de hauteur 60 cm comme montré sur la figure 2.18 pour effectuer l'écrasement, on a remarqué que les premiers essais, qu'il y a un éclatement du béton aux extrémités des spécimens (niveau haut et bas), de hauteur entre 3 cm et 5 cm, des fois sur ces deux extrémités, et des fois sur une seule extrémité au niveau du plateau bas de la presse (Figure 2.19). La même observation était faite sur les spécimens de 30 cm de hauteur.

L'analyse du comportement des spécimens renforcés a été effectuer au moyen de deux presses électriques (hydraulique, ayant une capacité maximal de 100 kgf (Figure 2.19) et 250 kgf (Figure 2.38) , Des essais de compression uni axial ont été réalisés sur les spécimens renforcés à l'age de 28 jours sous une vitesse de chargement constante de 2 kgf/cm<sup>2</sup> par seconde, jusqu' à l'endommagement. ils ont été placés au centre des plateaux pour assurer la position verticale des spécimens, et la répartition uniforme de la charge appliquée. Et la charge ultime a été enregistrée, les éprouvettes cylindriques ont été examinées pour la résistance à la compression du béton.

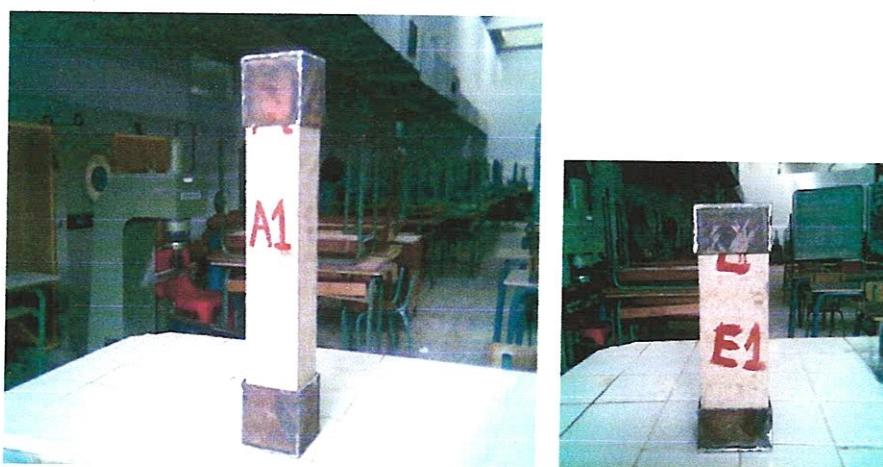
Pour protéger la zone critique des spécimens (les extrémités), on a fabriqué des **boîtes métalliques** avec fer plat de 4 mm d'épaisseur, de dimensions **10x10x10 cm** pour les spécimens de hauteur 60 cm et de **10x10x05 cm** pour les spécimens de hauteur 30 cm, ou on a emboîté les extrémité des spécimens.

Figure 2.21 : Boîtes métalliques aux extrémités des spécimens.

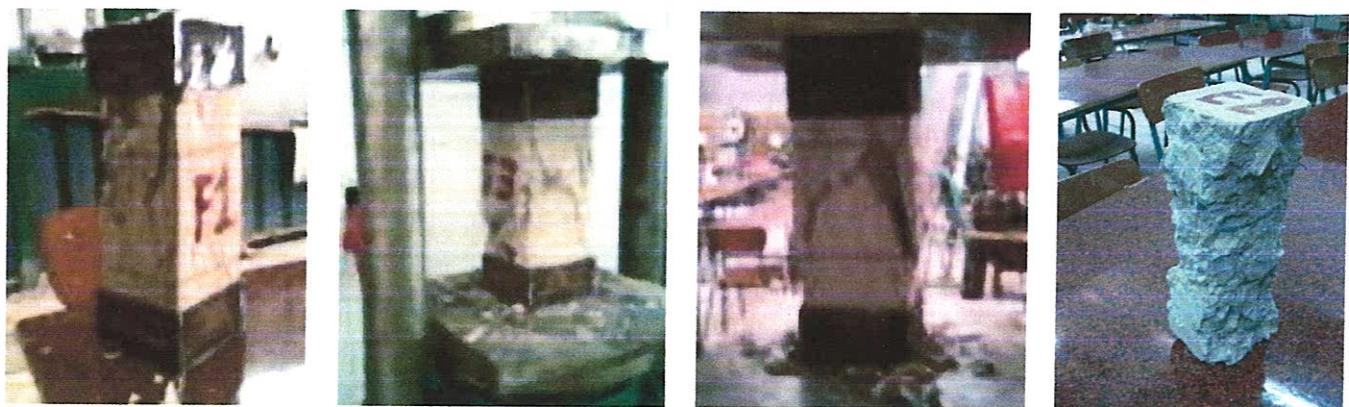
La solution des boîtes métalliques a eu un échec pour les spécimens de hauteur 60 cm, et on a remarqué après le chargement, la déformation de la boîte métallique et le même endommagement que le précédent a eu lieu c-à-d l'éclatement est au niveau des extrémités seulement du béton (Figure 2.21). Par contre cette solution était efficace pour les spécimens de hauteur 30 cm (Figure 2.22).

**Figure 2.23 :** Mode d'endommagement des spécimens de 30 cm sur toute la hauteur avec la solution des boîtes métalliques.

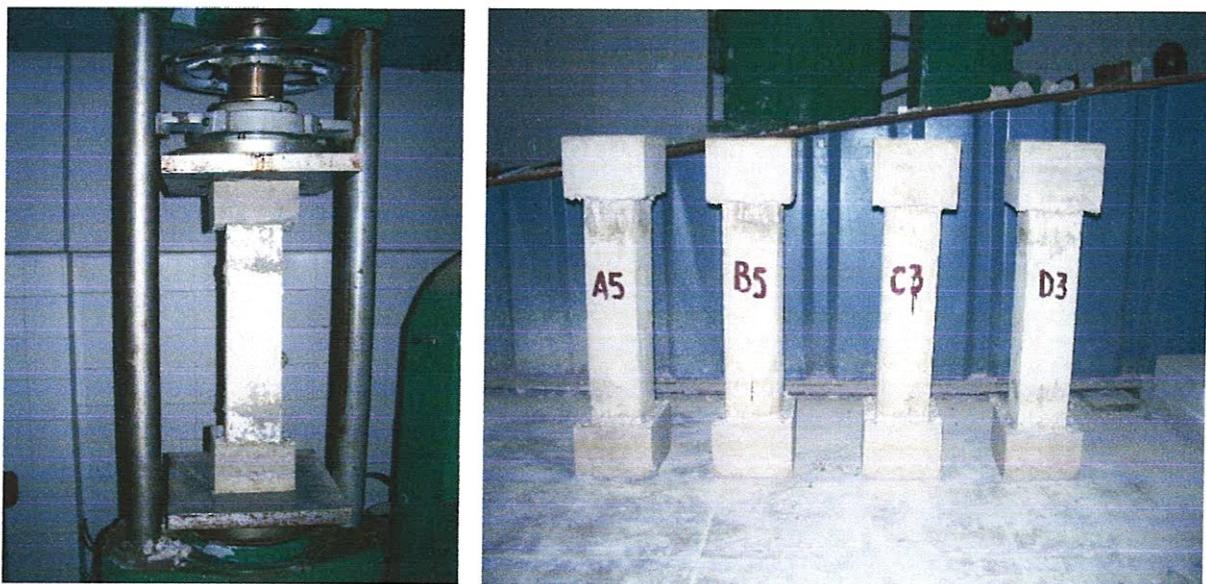
On a emboîté les extrémités des spécimens avec des socles en béton légèrement armé de dimensions  $15 \times 15 \times 10$  (la base du socle  $15 \times 15$  cm et sa hauteur 10 cm), ferrailés avec des cadres de diamètre 6 mm en deux nappes, voir Figure 2.23. Pour cette solution on a utilisé un coffrage métallique de dimension  $15 \times 15 \times 10$  cm ; et un béton de dosage  $350 \text{ kg/m}^3$ .

**Figure 2.24 :** Socle en béton armé aux deux extrémités du spécimen de 60cm (Unité cm).

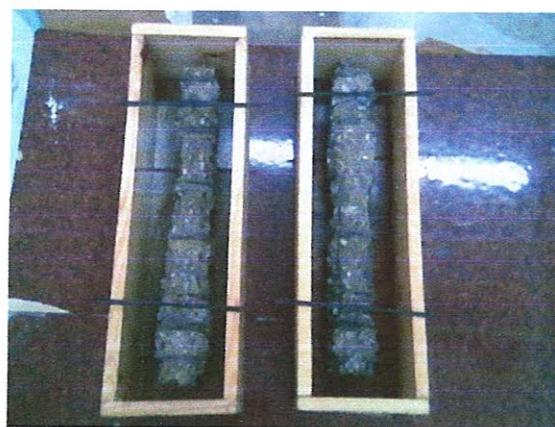
**Technique 2 :** dans cette technique on a augmenté la section des spécimens  $15 \times 15 \text{ cm}^2$ , où on a utilisé pour le renforcement un micro béton (béton 2) sans armatures.

**Figure 2.26 :** Technique 2, section  $15 \times 15$  avec gainage en béton.

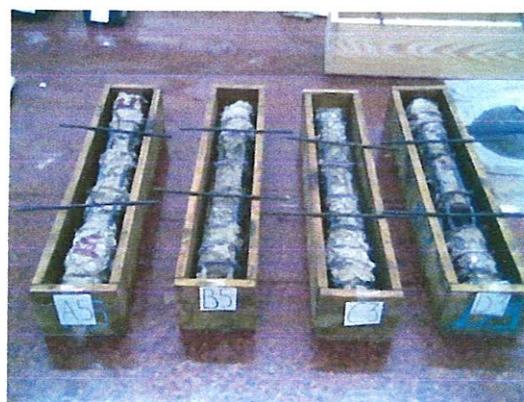
**Technique 5 :** dans cette technique on a gardé la même section des spécimens initiale  $10 \times 10 \text{ cm}^2$ , ou on a utilisé pour le renforcement un micro béton (béton 2) sans armatures.

**Figure 2.29 :** Technique 5, section de  $10 \times 10$  avec gainage en micro béton.

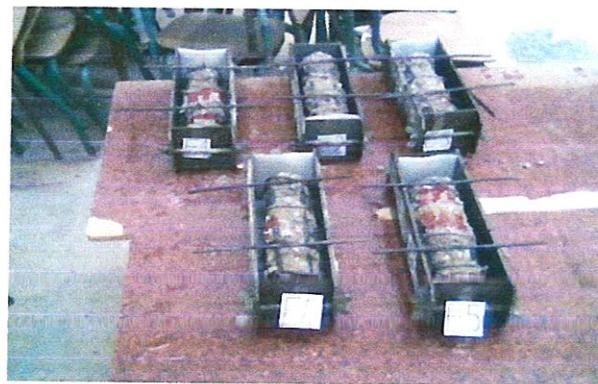
**Technique 6:** dans cette technique on a gardé la même section des spécimens initiale  $10 \times 10 \text{ cm}^2$ , ou on a utilisé pour le renforcement un micro béton (béton 2) sans armatures.

**Figure 2.30 :** Technique 6, section de  $10 \times 10$  avec gainage en béton.

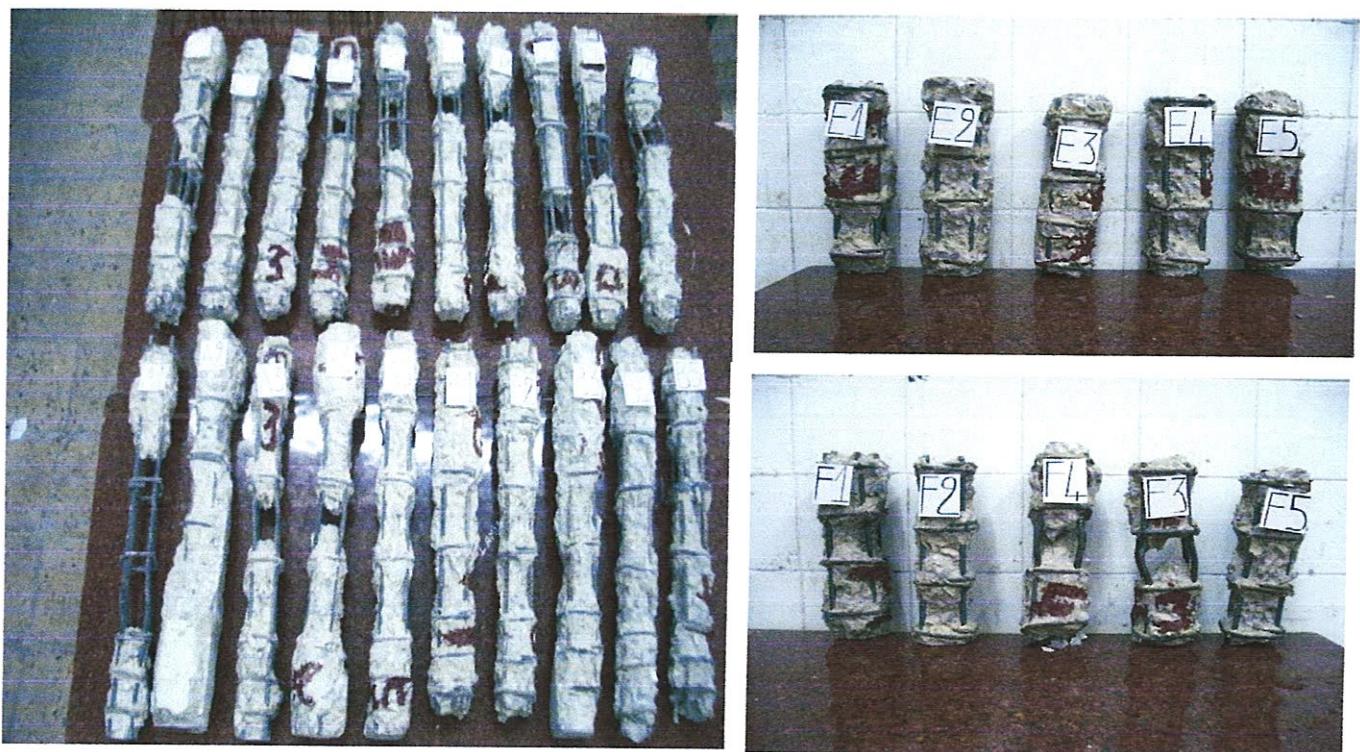
Après les premiers essais de compression sur les spécimens, on a nettoyé leurs surfaces. Tout le béton défectueux et contaminé et toute la couverture extérieure du béton armé (enrobage) ont été délicatement enlevés par le marteau et burin pour fournir les surfaces rugueuses et solides. Pour enlever toutes les poussières et les mauvaises particules les spécimens ont été nettoyés avec de l'eau pressurisée par une brosse métallique, les spécimens après le nettoyage sont montrés sur la Figure 2.32.

Figure 2.32 : Préparation des surfaces des spécimens avant renforcement.

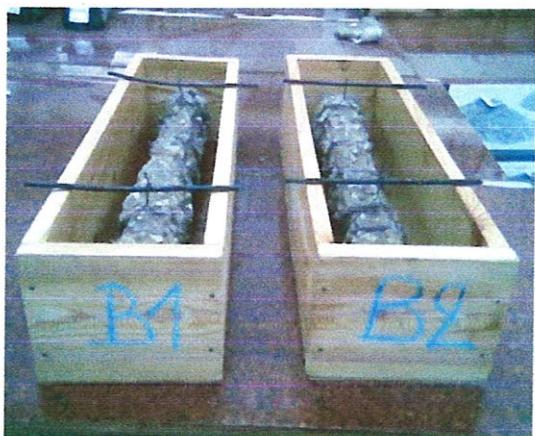
Des moules en bois de dimensions 15x15x60 cm et 15x15x30 cm ont été fabriqués, un croquis de la géométrie du coffrage est présenté sur la Figure 2.33 et la Figure 2.34.

Figure 2.33. Coffrage des poteaux de 60 cm de hauteur pour le renforcement (unité cm).

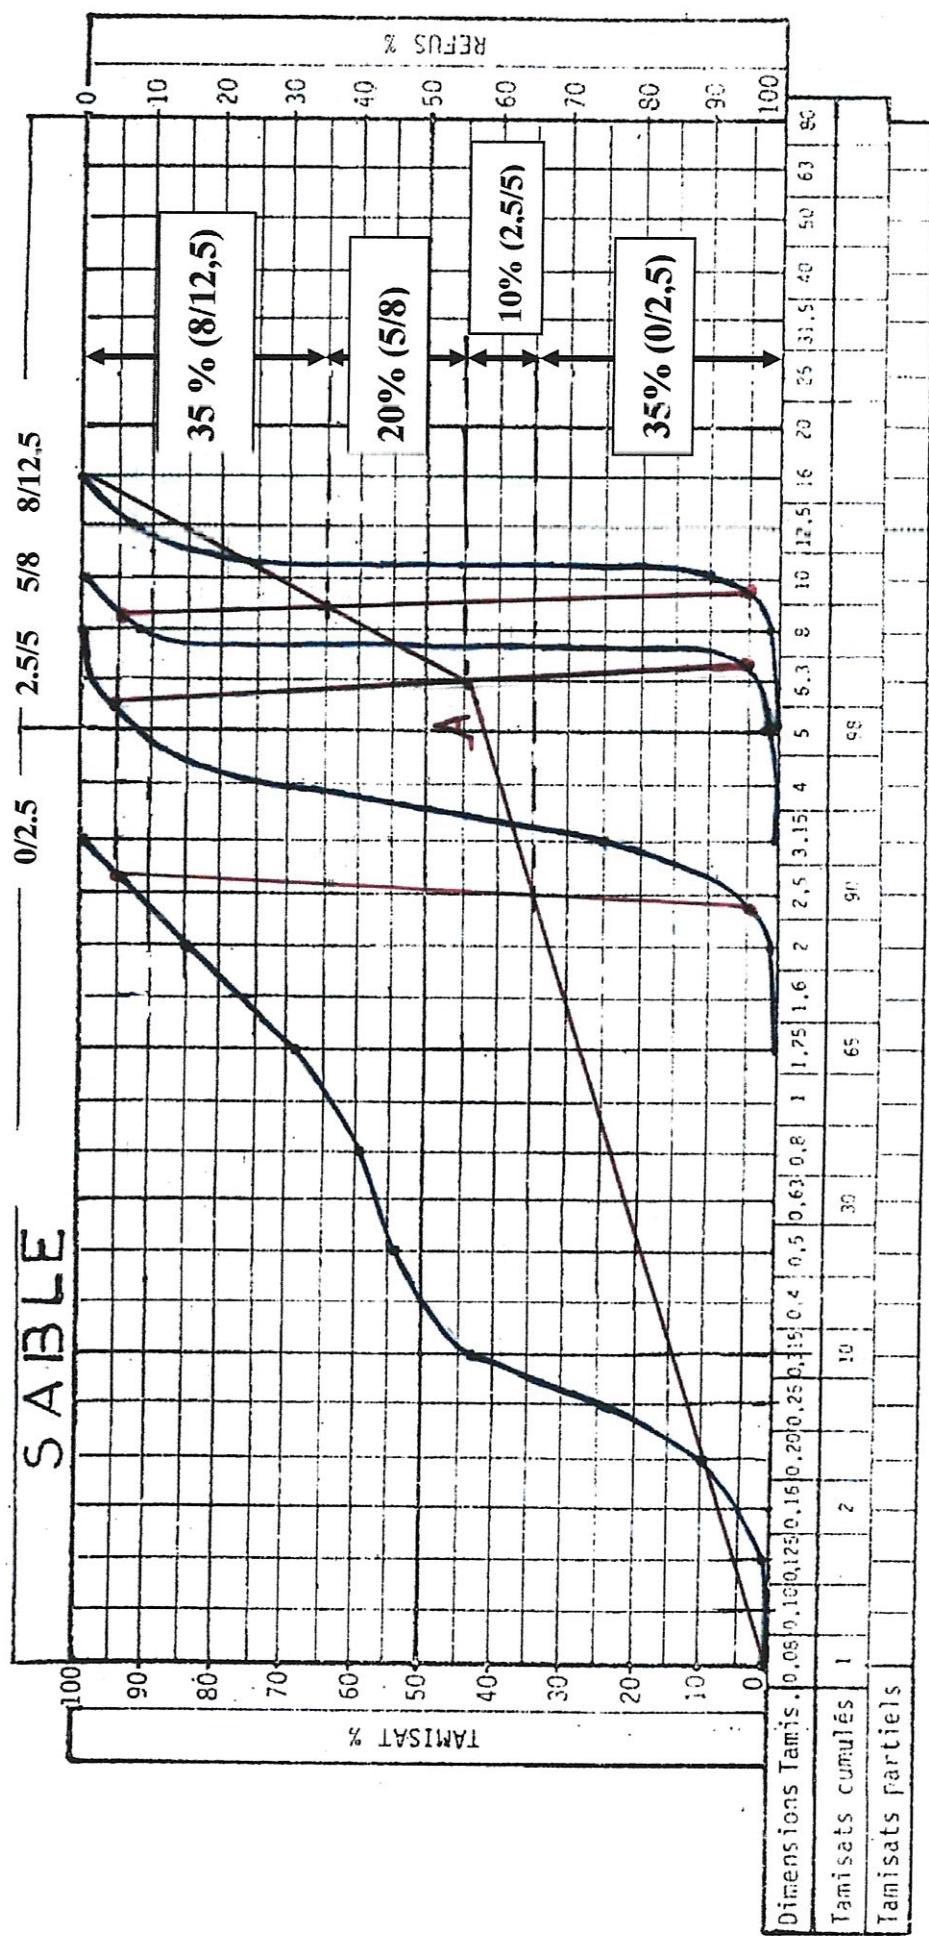
Figure 2.35: Analyse granulométrique ( norme NF P 18-101). Composition granulaire du béton 1.

Vu l'espace réduit de la gaine, la granulométrie du béton était étudiée pour permettre un passage facile entre les armatures. Les compositions granulaires des bétons utilisés dans cette phase sont montrées sur les Figures 2.35 et 2.36.

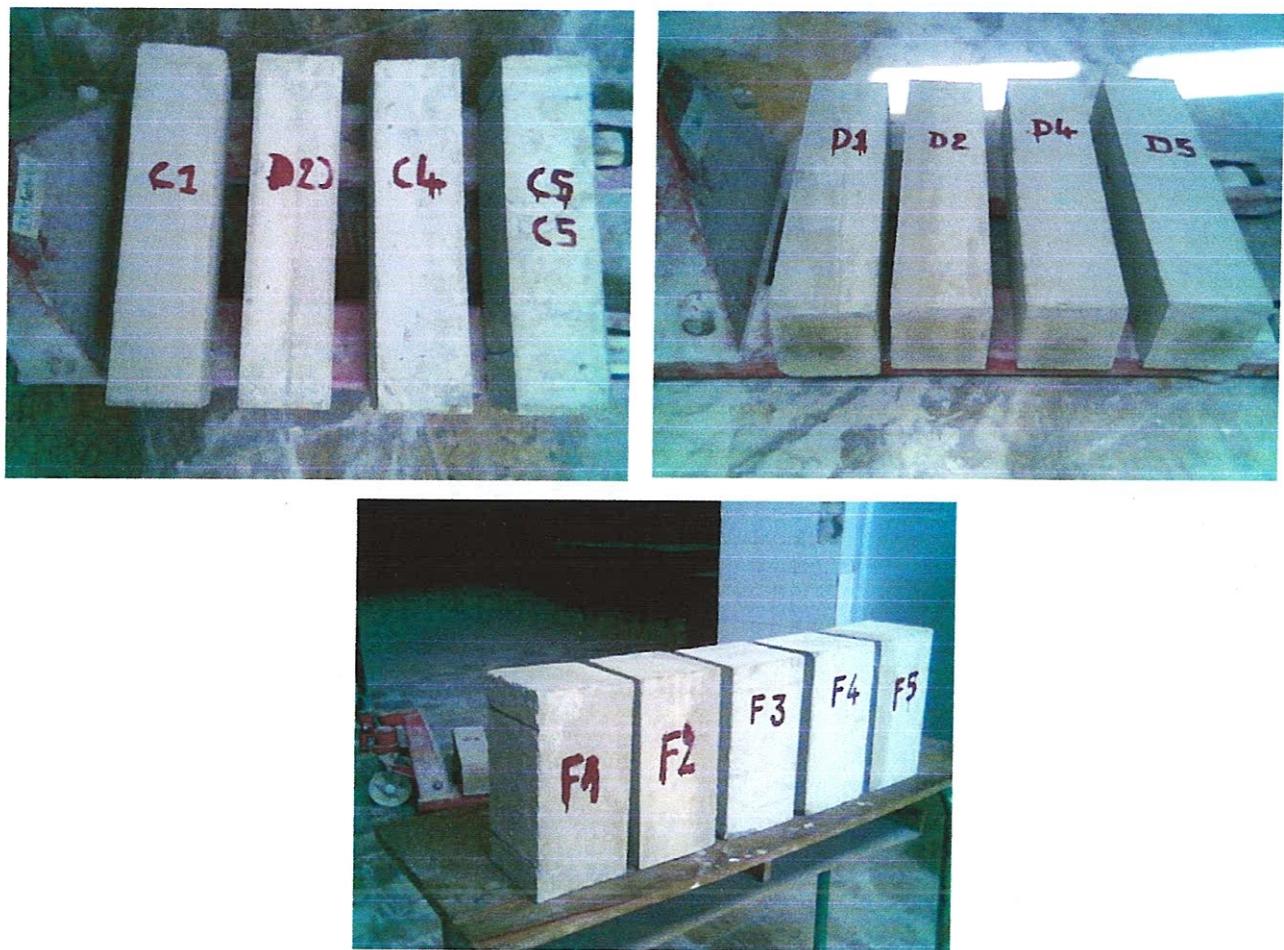
Après 24 heures on a décoffré les spécimens renforcés, ils sont posés à l'environnement de laboratoire voir **Figure 2.37**. Les éprouvettes cylindriques en béton conservaient dans l'eau dans une étuve de température 20 °C.

**Figure 2.37 :** Quelques spécimens après décoffrage.

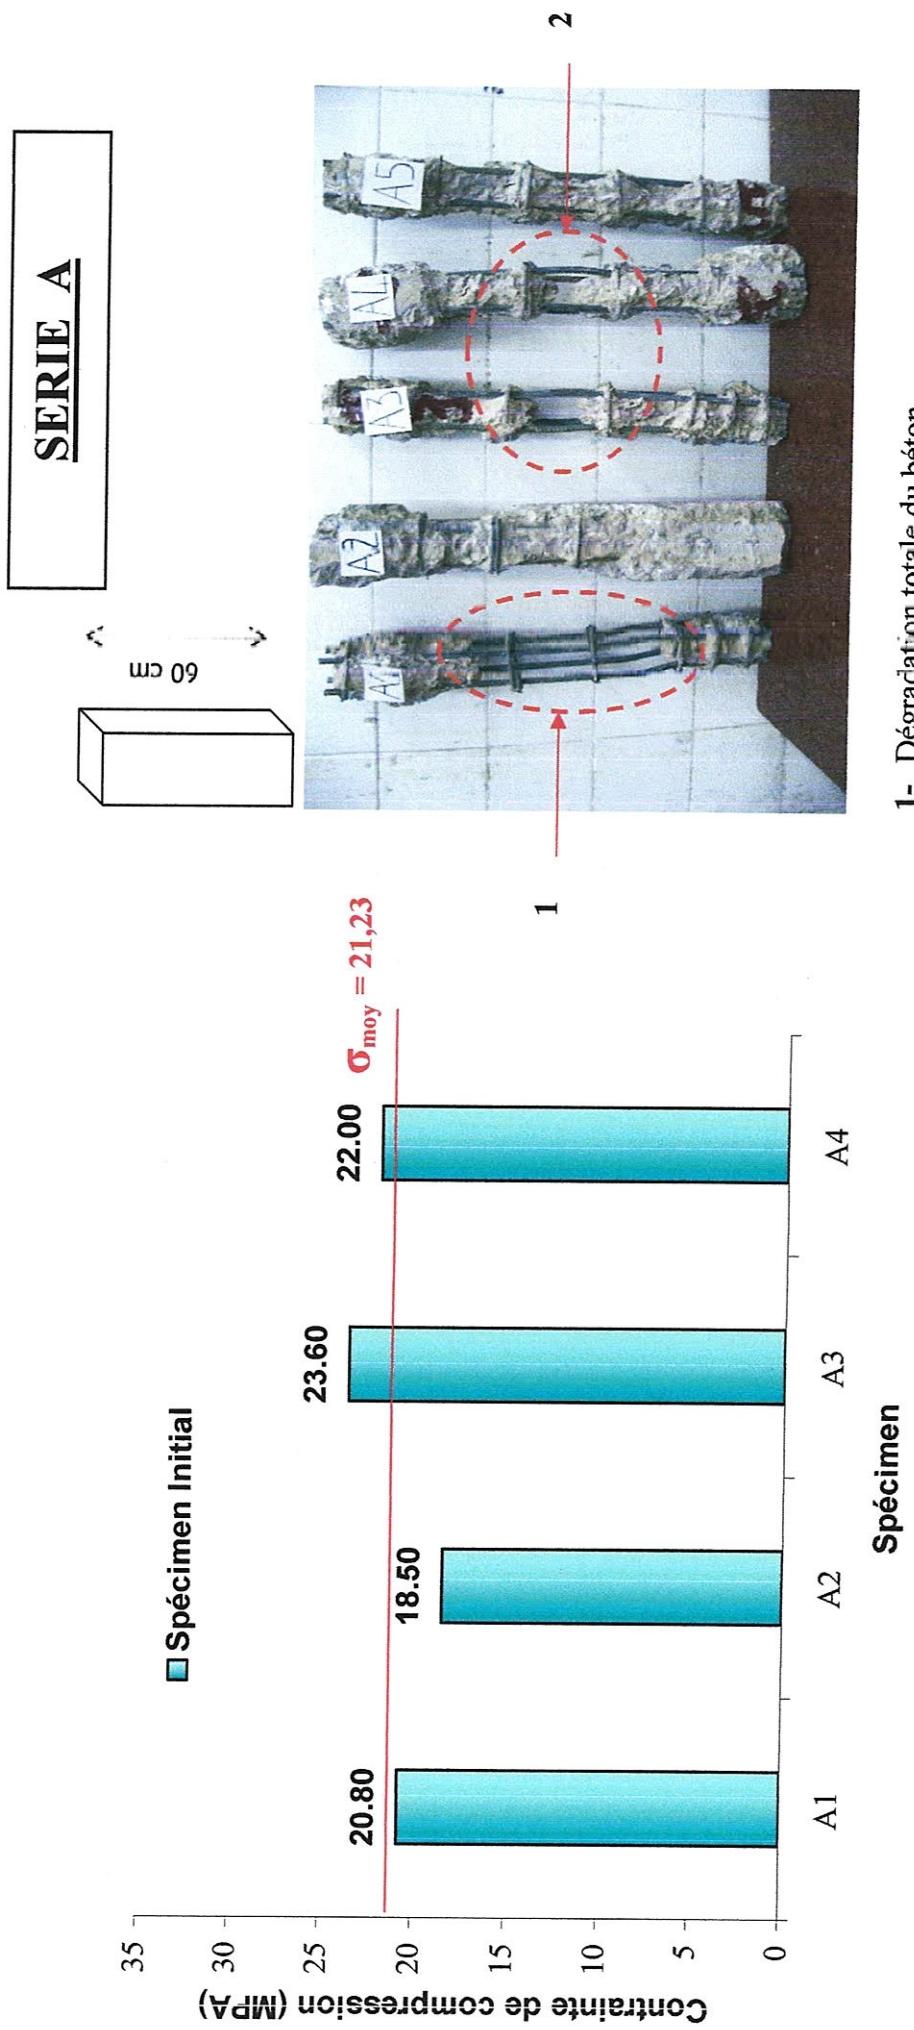
Figure 3.1: Contrainte de compression des spécimens de la SÉRIE A.

Les spécimens de hauteur 60 cm			Les spécimens de hauteur 30 cm		
Série	Spécimen	Résistance à la compression $\sigma$ (MPA)	Série	Spécimen	Résistance à la compression $\sigma$ (MPA)
A	A1	20.80	E	E1	27.20
	A2	18.50		E2	22.50
	A3	23.60		E3	28.00
	A4	22.00		E4	24.00
B	B1	25.60		E5	22.50
	B2	28.20	F	F1	23.50
	B3	27.90		F2	21.70
	B4	24.00		F3	27.10
C	C1	23.60		F4	25.30
	C2	22.80		F5	22.60
	C4	26.40			
	C5	25.90			
D	D1	22.80			
	D2	23.60			
	D4	27.60			
	D5	26.00			
G	A5	24.10			
	B5	26.30			
	C3	32.80			
	D3	28.00

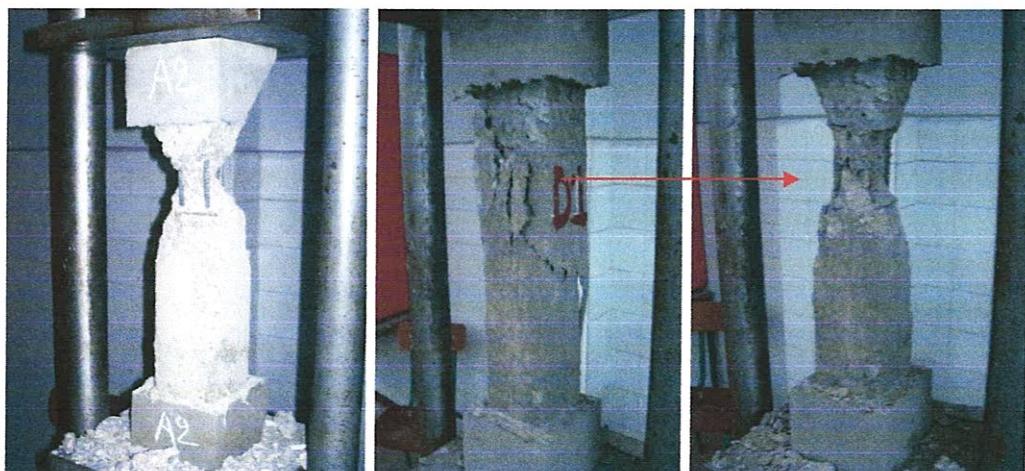
- Fissures en X accompagnées par la dislocation du béton d'enrobage

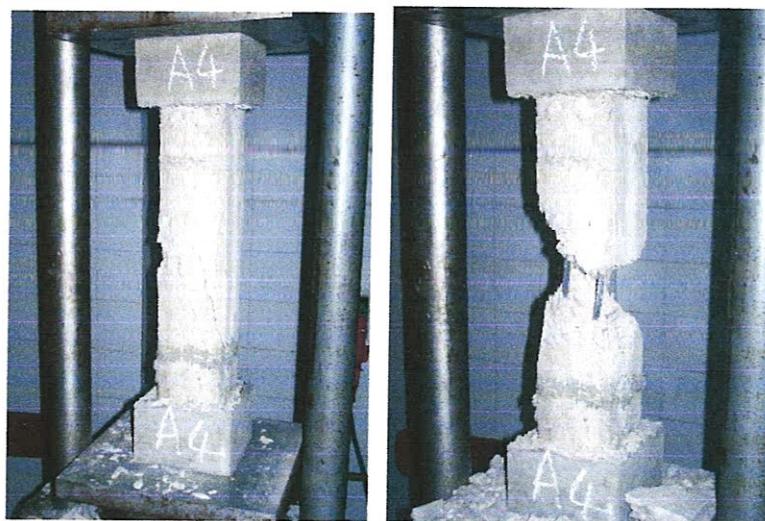
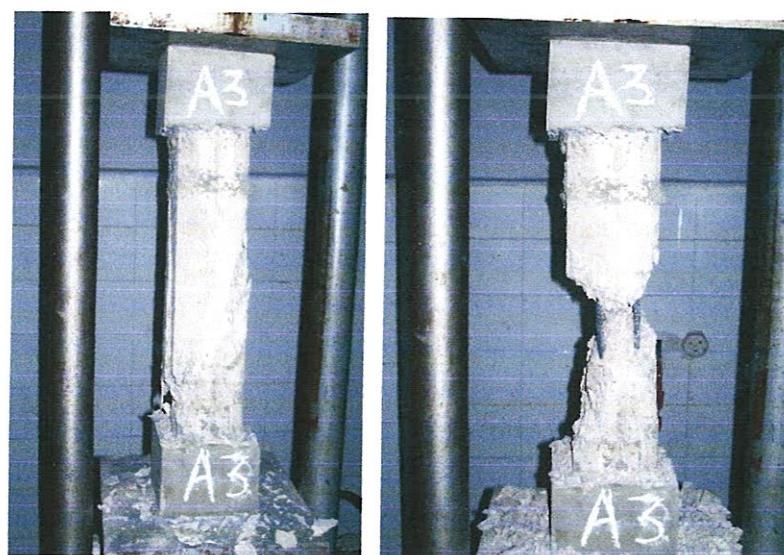
- Fissures longitudinales avec dislocation totale du béton accompagnée du flambage des armatures longitudinales.

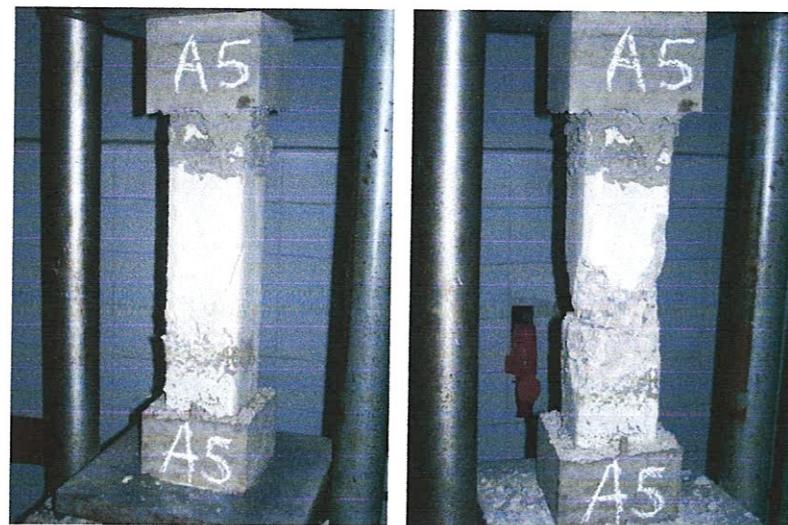
- Dégradation du béton d'enrobage des poteaux.

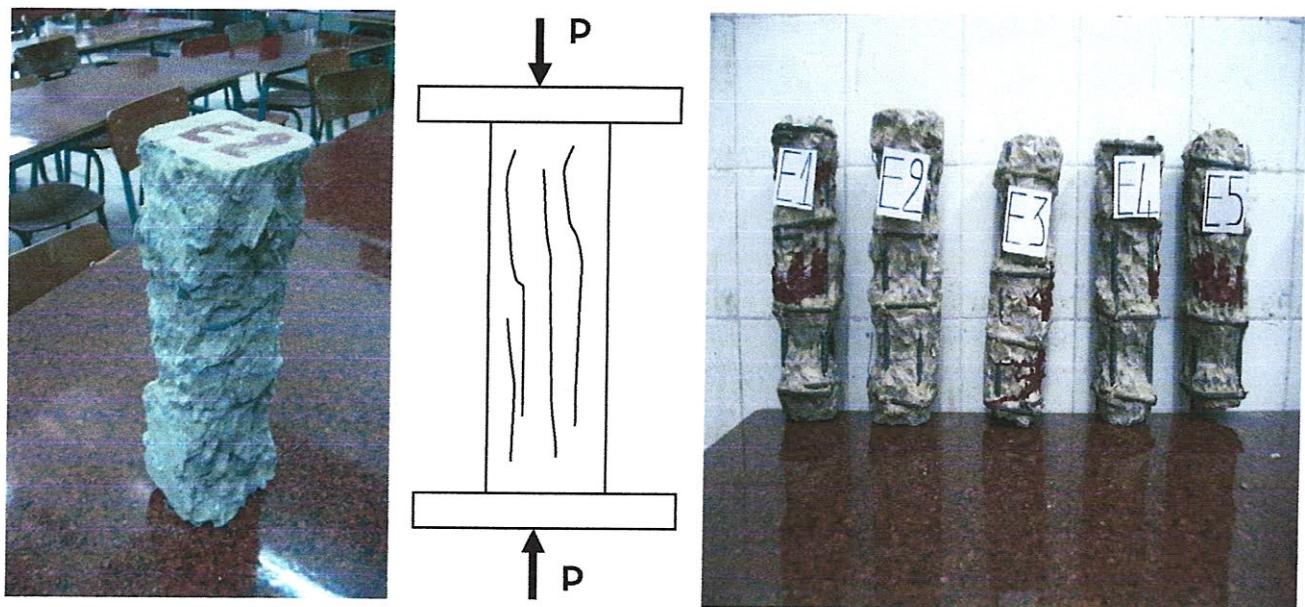
- Fissuration longitudinale étendue jusqu'à l'armature

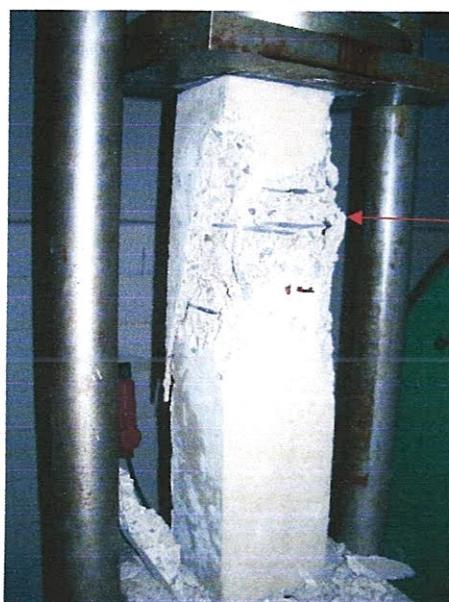
Armatures transversales sans ancrage ont donné un gonflement du béton (éclatement latéral) sous l'effet des contraintes de compression.

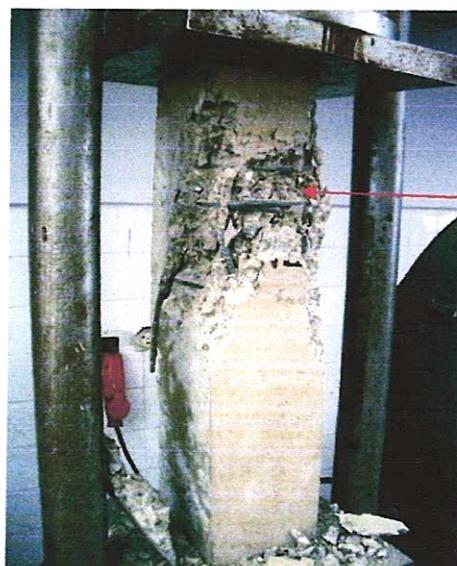
Éclatement du béton et flambement des armatures longitudinales

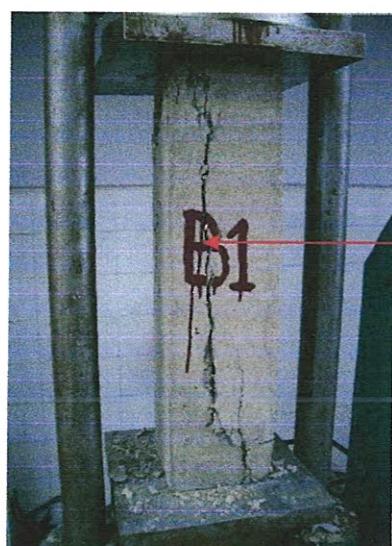
- On a observé des fissures extérieures longitudinale tout le long du spécimens accompagnées par une dislocation total du béton d'enrobage, fissures de perte d'adhérence entre le noyau centrale (le béton armé ancien) et la couche d'enrobage.

Fissures longitudinales étendues jusqu'à le noyau du béton ancien

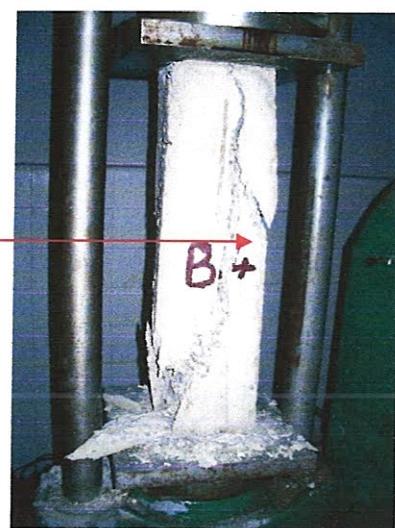
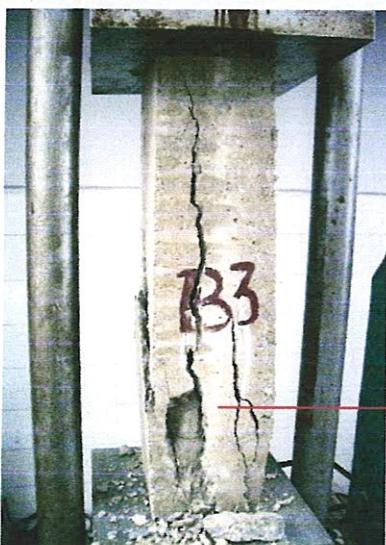
Fissure par rupture d'adhérence

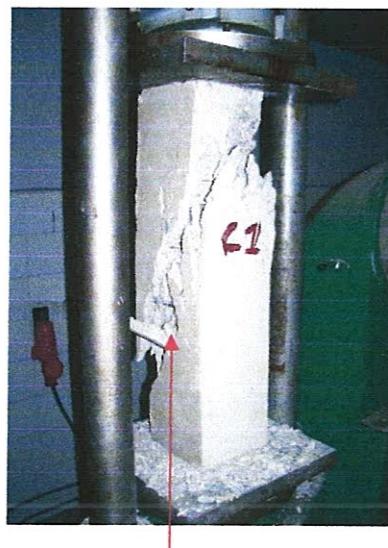
- Une dislocation total du béton d'enrobage, fissures de perte d'adhérence entre le noyau centrale ferraillé et la couche d'enrobage.

Détachement du béton d'enrobage au noyau ferraillé

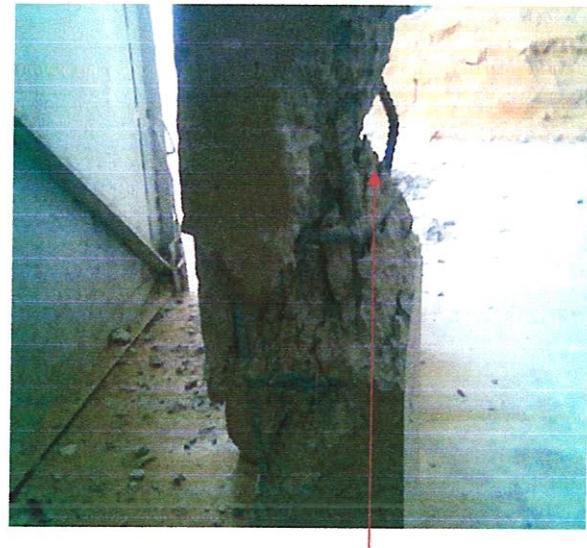
Flambement des armatures longitudinales

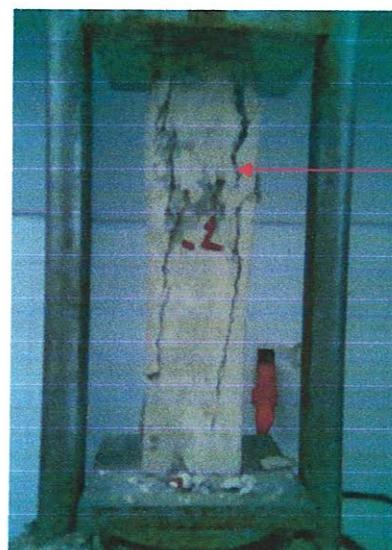
Fissure à même direction que la force appliquée.

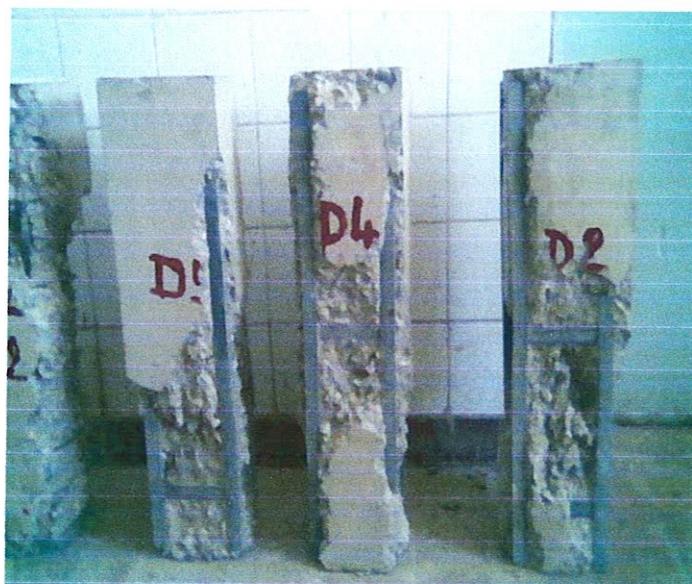
Pas d'adhérence entre le béton et la cornière

La technique utilisée pour renforcer les poteaux de la série D présente un écart négatif de contrainte maximale moyen de -12,16%, ceci est probablement du à une rupture prématuée des attaches horizontales ( plats) associée a une mauvaise adhérence cornière/béton conduisant au flambement des cornières .

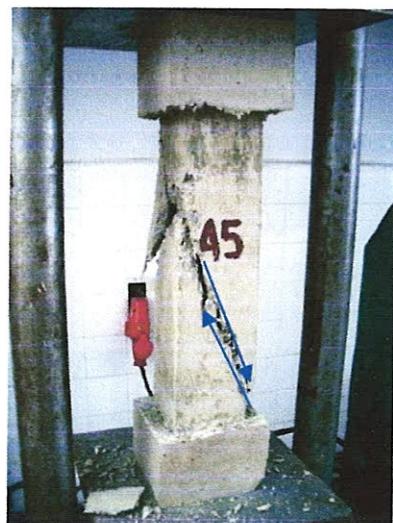
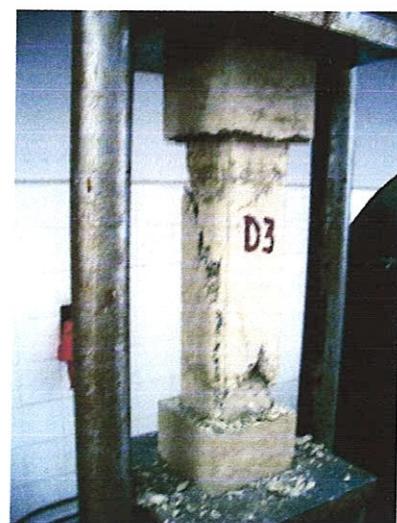
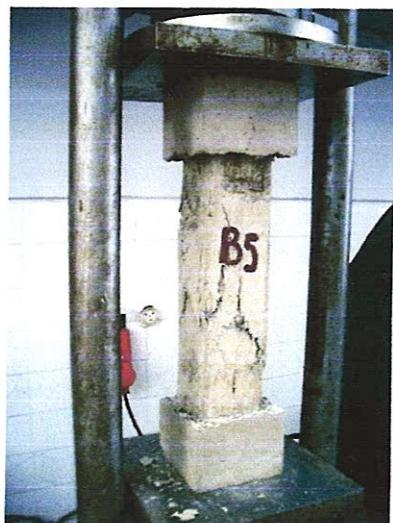
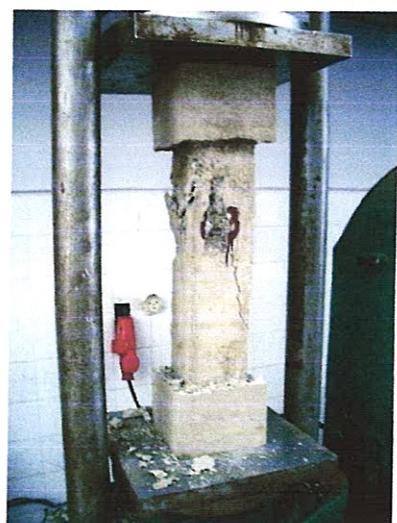
- on a observé des fissures inclinées dans tous les spécimens

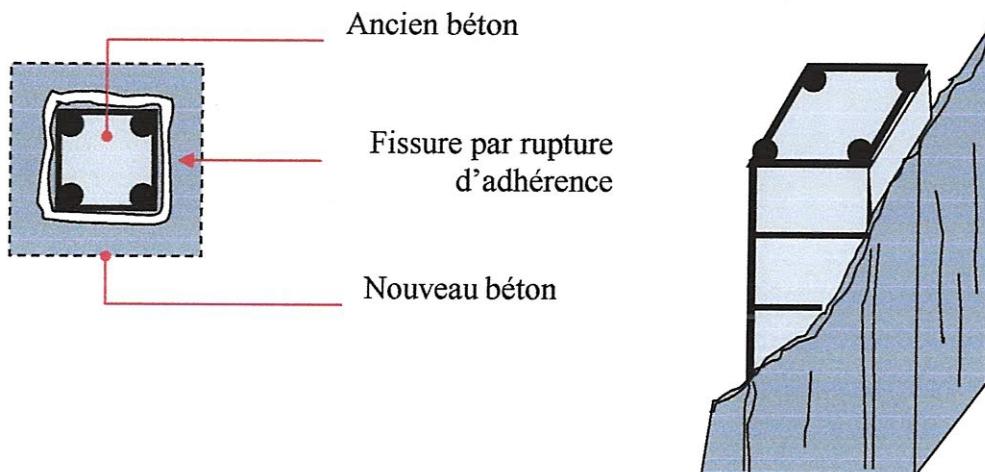
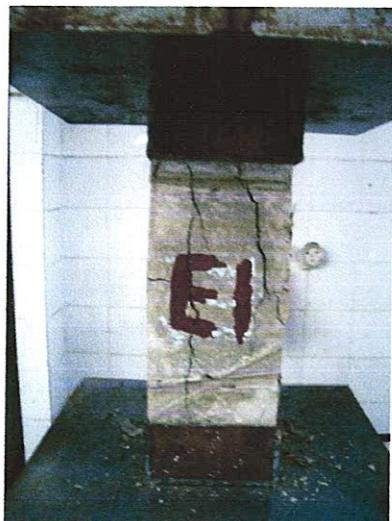
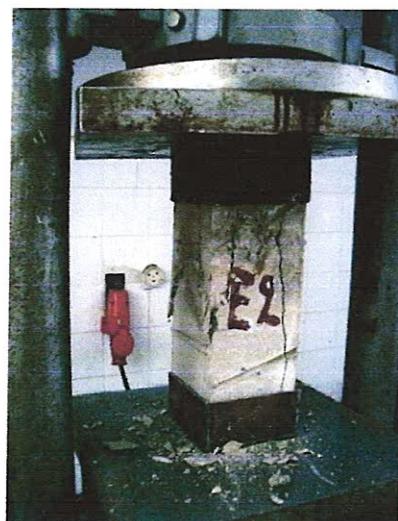
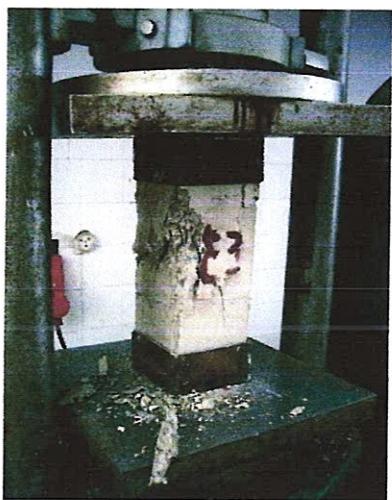
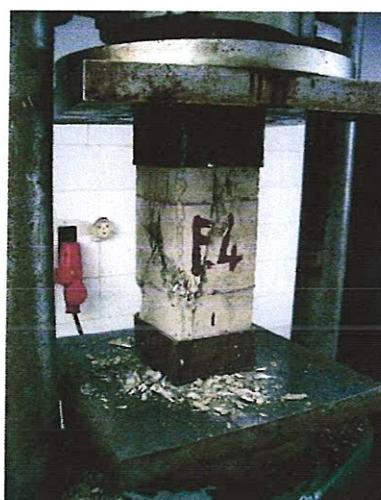
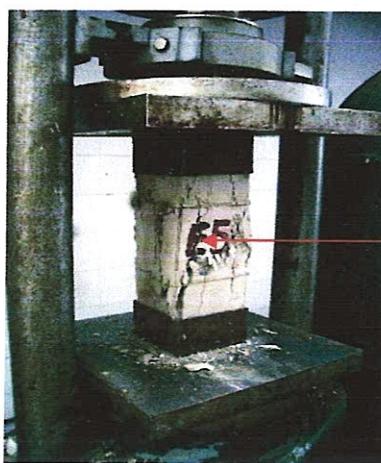
- On a observé des fissures extérieures longitudinale tout le long du spécimens accompagnées par une dislocation total du béton d'enrobage, fissures de perte d'adhérence entre le noyau centrale (le béton armé ancien) et la couche d'enrobage.

Fissures verticales dues aux contraintes de traction dans l'enrobage développées par les armatures et destruction de l'adhérence

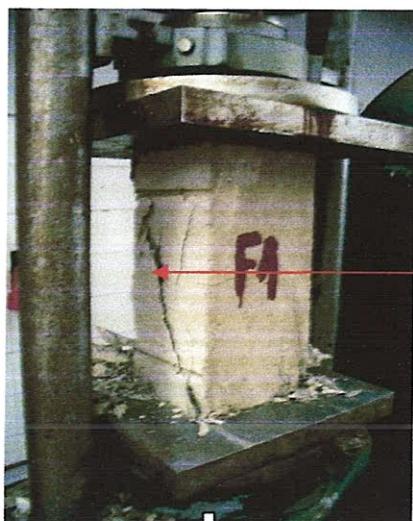
- Les fissures due aux contraintes de traction dans l'enrobage développées par les armatures, destruction de l'adhérence sans la déformation des armatures. on a remarqué qu'il y a une bonne adhérence entre le béton ou la matériau initial et le nouveau béton.

Fissures inclinées

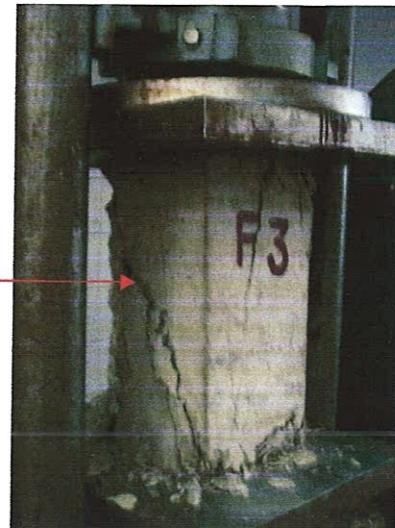
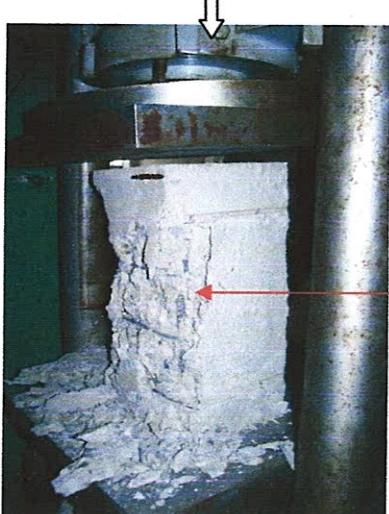
Destruction du béton d'enrobage
