Mémoire de Magister

Présenté à l'université 08 Mai 1945 de Guelma

Département de : GENIE CIVIL

***CONTRIBUTION A LA REPARATION ET AU  
RENFORCEMENT DES POTEAUX EN ZONES  
SISMIQUES***

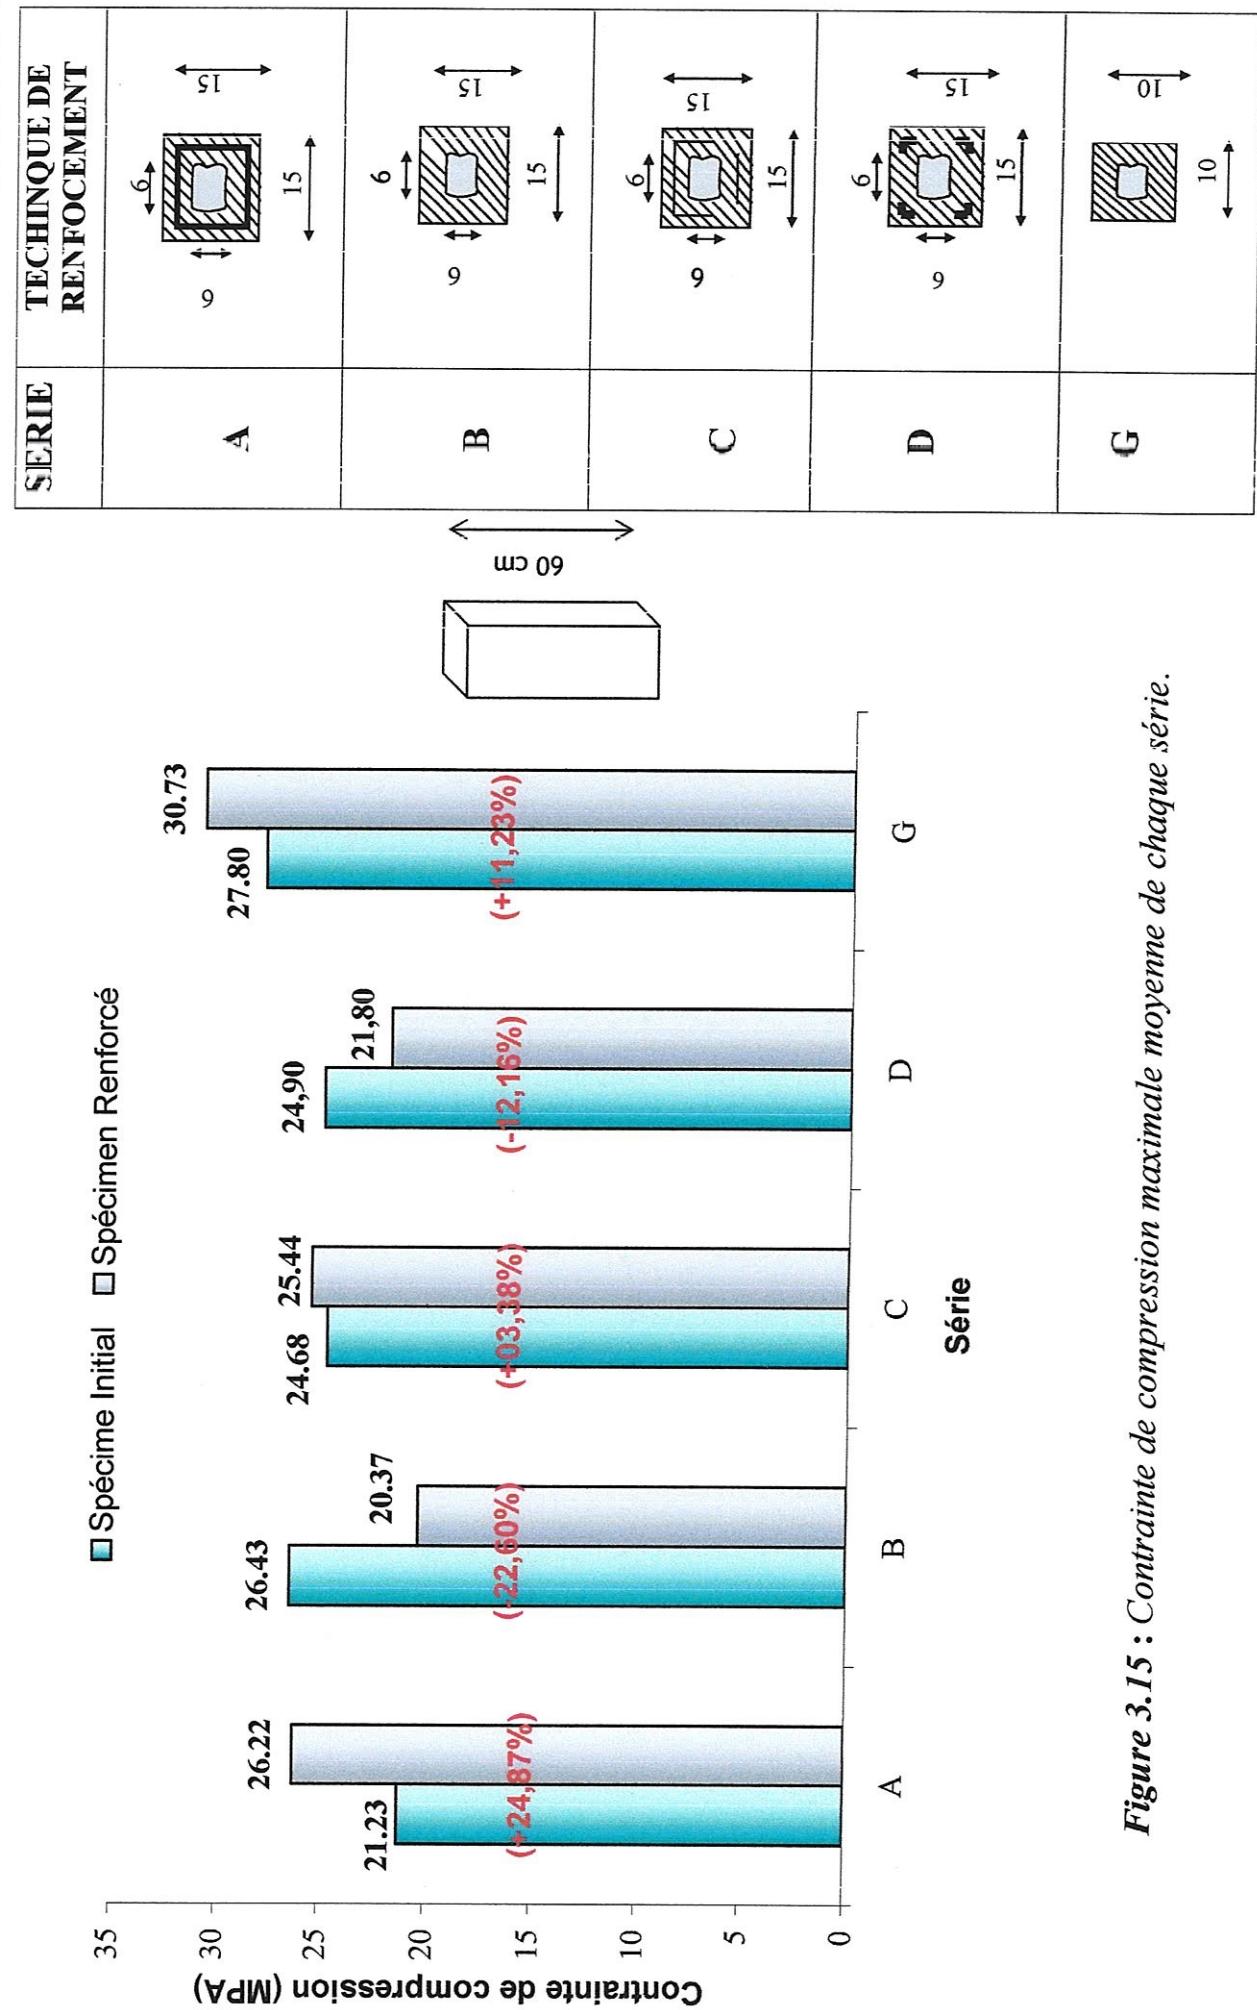
La technique utilisée pour renforcer les poteaux de la série G, reconstitution de la section initiale par un micro béton non ferraillé, permet d'augmenter la contrainte initiale moyen de compression de 11,23% ,ceci est probablement du à une bonne homogénéité du poteau reconstitué.
