Mémoire de Master

Présenté à l'Université 8 Mai 1945 Guelma

**Thème : Pathologie, diagnostic et réparation des
ouvrages d'art**

Juillet 2021

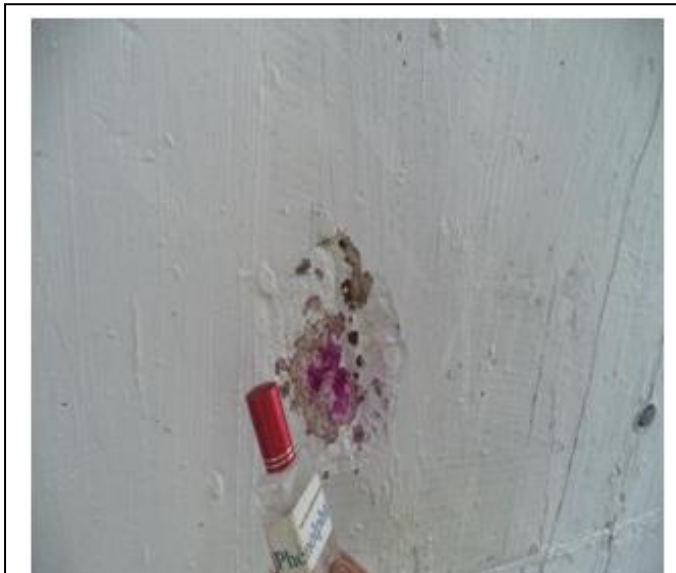
L'ensemble des tests de carbonatation effectués ont indiqué que le front de carbonatation varie entre 28 mm et 32 mm, avec des valeurs faibles de l'ordre de 9 mm au niveau d'une poutre intermédiaire et au niveau de la culée côté nord Figure IV.3.

La solution de phénolphthaléine se colore même à moins de 10mm. Béton non carbonaté.

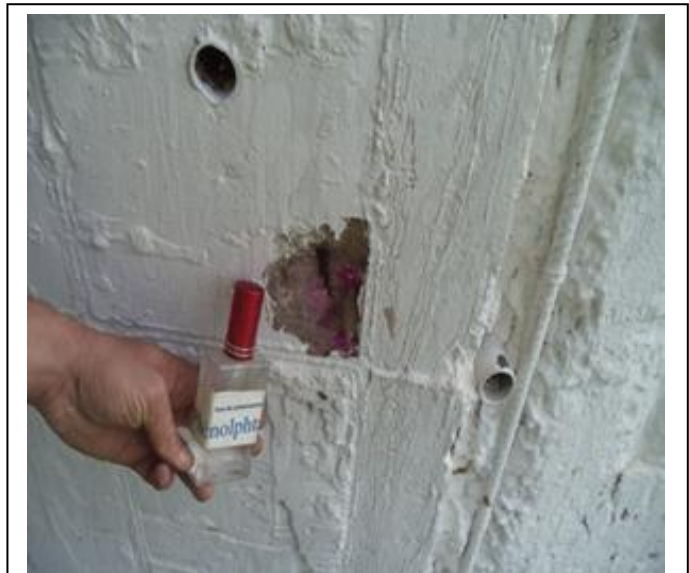
Mur de front de la culée « nord » carbonatation superficielle.
