## Mémoire de Mastère

Présenté à l'Université de Guelma

Thème : Les Pathologies des Bâtiments  
(Cas Université de Guelma)

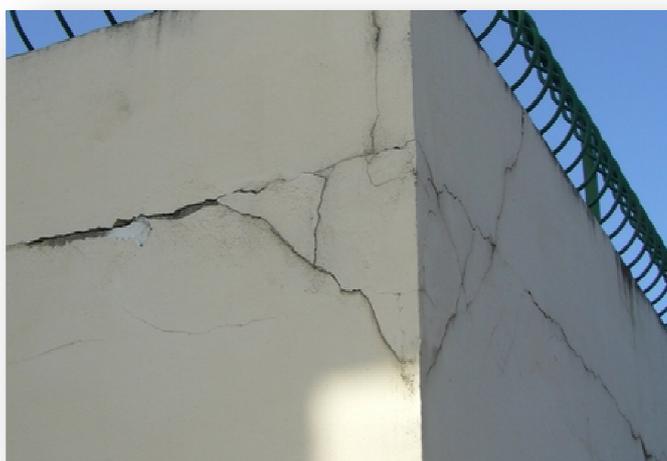
Ces fissures nettes et visibles entre plusieurs parties d'ouvrages de rigidités et de fonctionnement différents et surtout au niveau des jonctions.

Elles peuvent être dus soit aux effets de retrait et/ou de fluage soit au dysfonctionnement des ouvrages. Comme elles peuvent être passives (mortes), stabilisées (variation limitée dans le temps) ou actives (la variation évolue avec le temps).

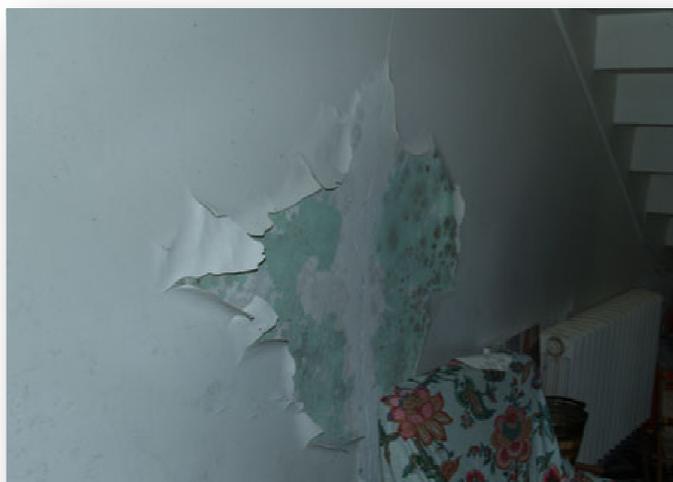
##### **b) les décollements :**

La cause est due à des infiltrations d'eau et/ou la perte de rigidité ou au dysfonctionnement des ouvrages.

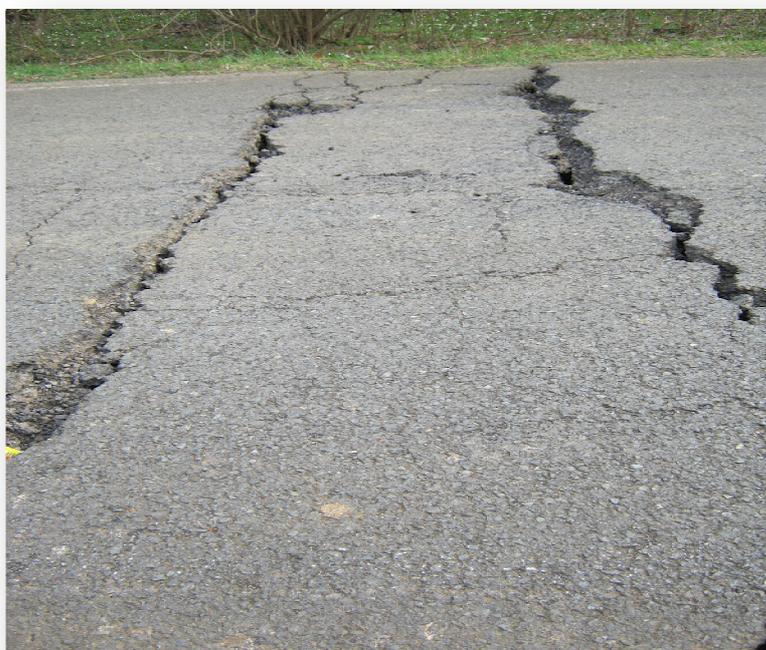
**Figure 1 : Les affaissements d'une route**

ils sont repérés par des discontinuités géométriques suivant les joints de pierres et qui sont provoqués par le tassement du sol.

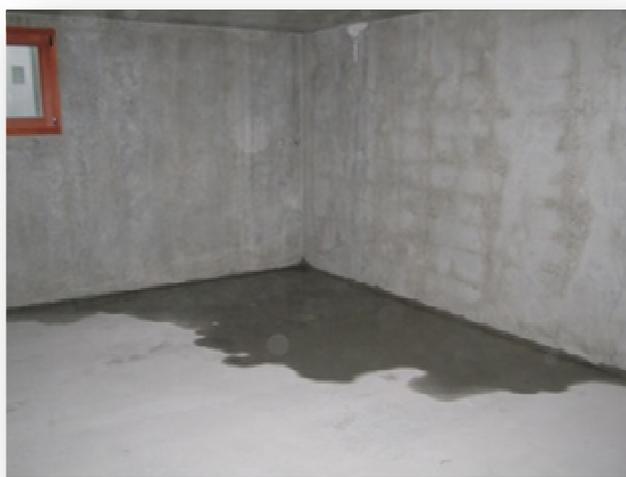
Les altérations des parements des pierres et des briques qui se traduisent par des taches noires ou brunes provenant des matières organiques contenues dans les ciments, la chaux ou les pierres ou les efflorescences blanches d'origine cristalline actives ou amorphes provenant des dépôts de sel qui se trouvent dans les briques et les sables et les liants de mortier ou les sols.

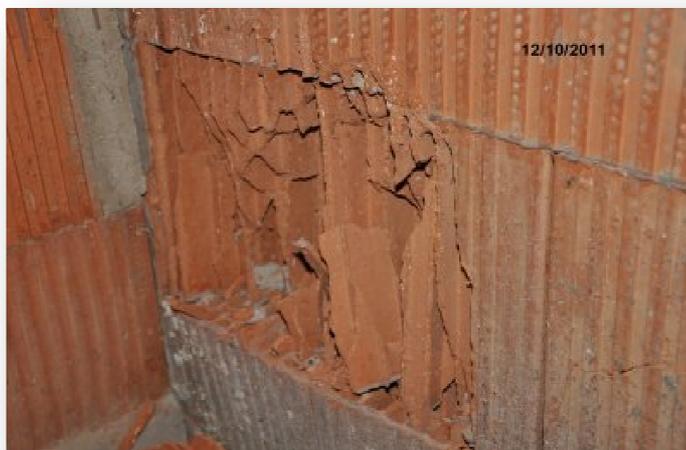
**h) les éclatements de pierres et /ou briques :**

Ils sont dus soit à l'insuffisance ou au manque de résistance mécanique du matériau, soit à la gélivité de pierres et /ou briques (porosité, cavités d'origine, fissures...).
