Mémoire de Master

Présenté à l'Université 8 Mai 1945 Guelma

**Thème : Pathologie, diagnostic et réparation des
ouvrages d'art**

Juillet 2021

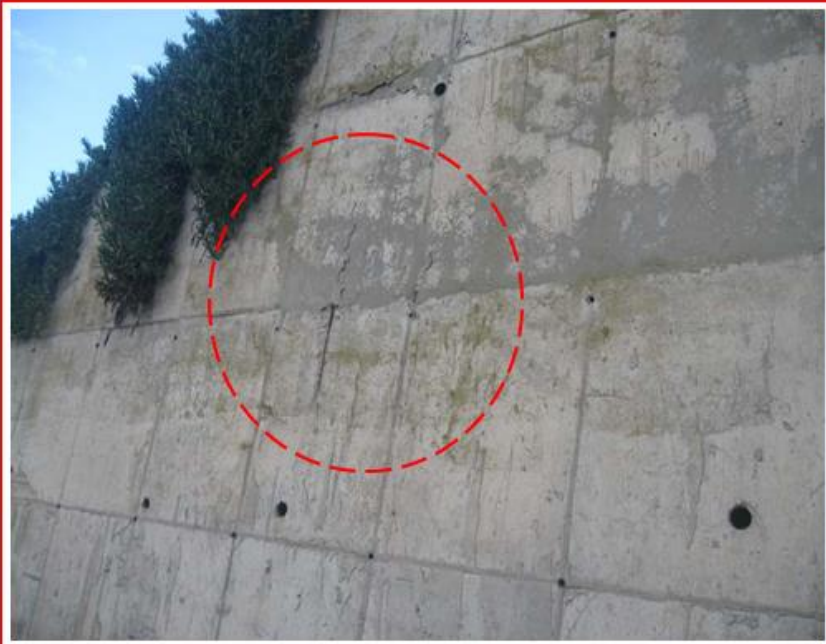
Figure A.18

**MUR EN AILE COTE
ANNABA DE LA
CULEE 2 :**

Petite zone
d'éclatement du béton
avec apparition des
aciers

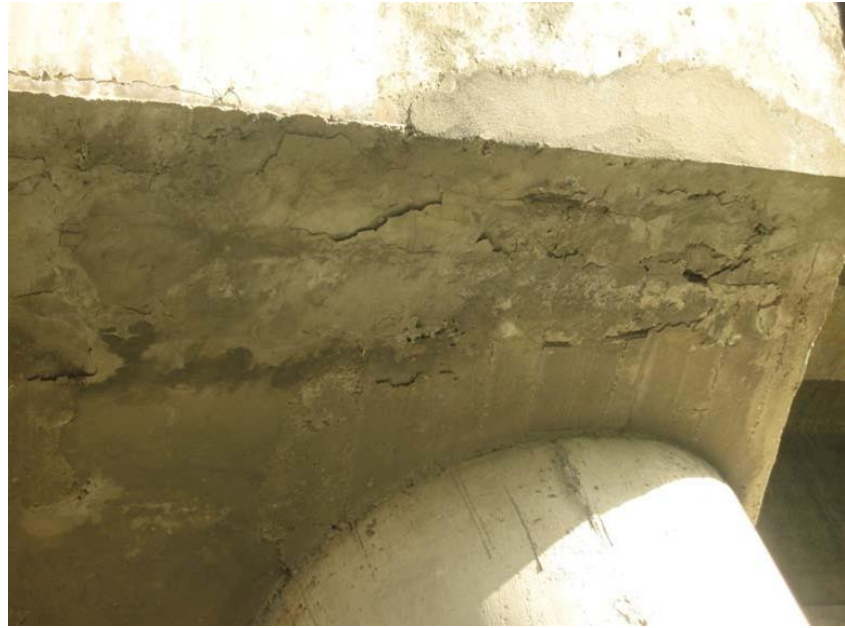
Figure A.22

PILE 2 :
Eclatement du béton
en sous face du
chevêtre de la pile.

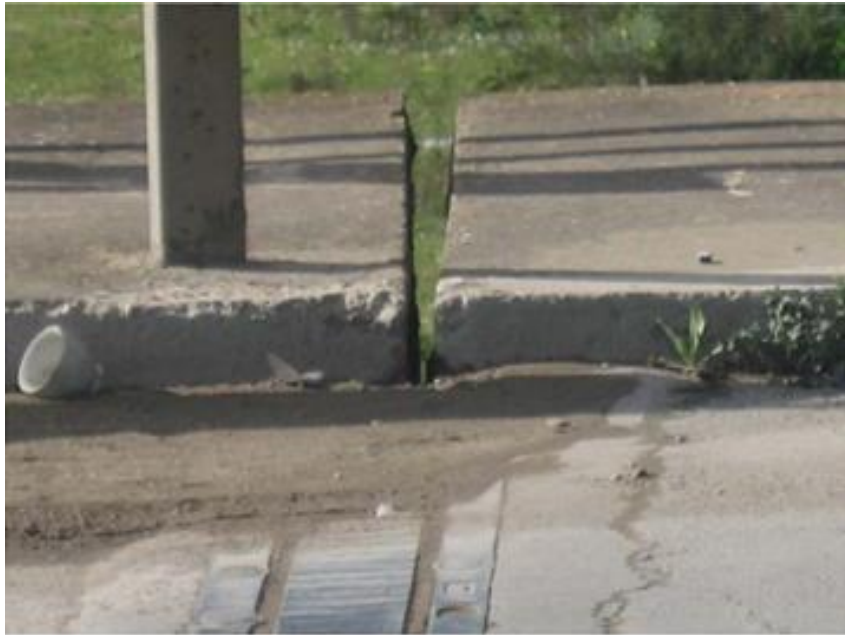
Figure A.23

**JOINT DE
TROTTOIR SUR
CULEE 2 :**
Absence de joint de
trottoir. Ouverture
irrégulière du joint

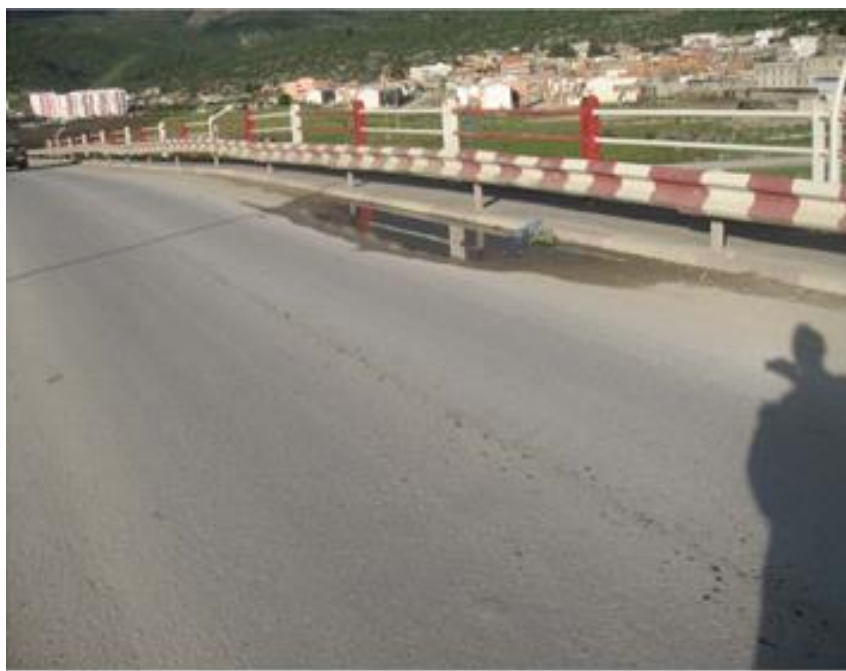
Figure A.25

**CHAUSSEE RIVE
COTE ANNABA :**

Stagnation des eaux sur la chaussée au droit de la pile 1, rive coté Annaba

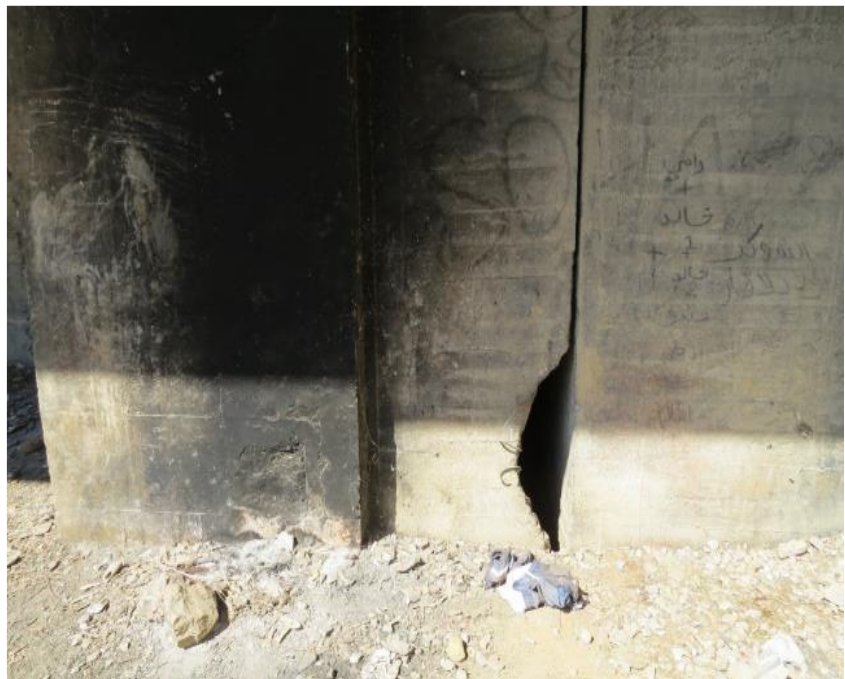
Figure A.30

Détérioration localisée du mur 1

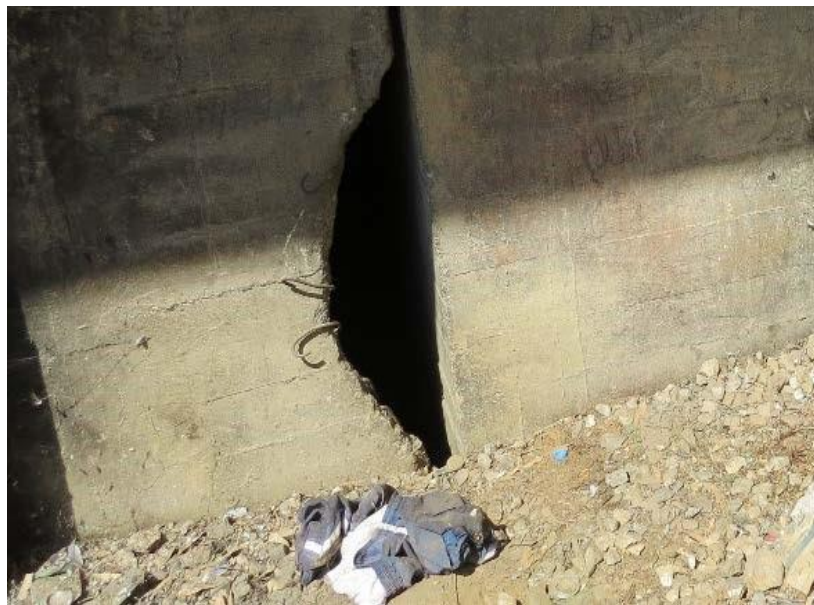
Figure A.31

Détérioration localisé du béton

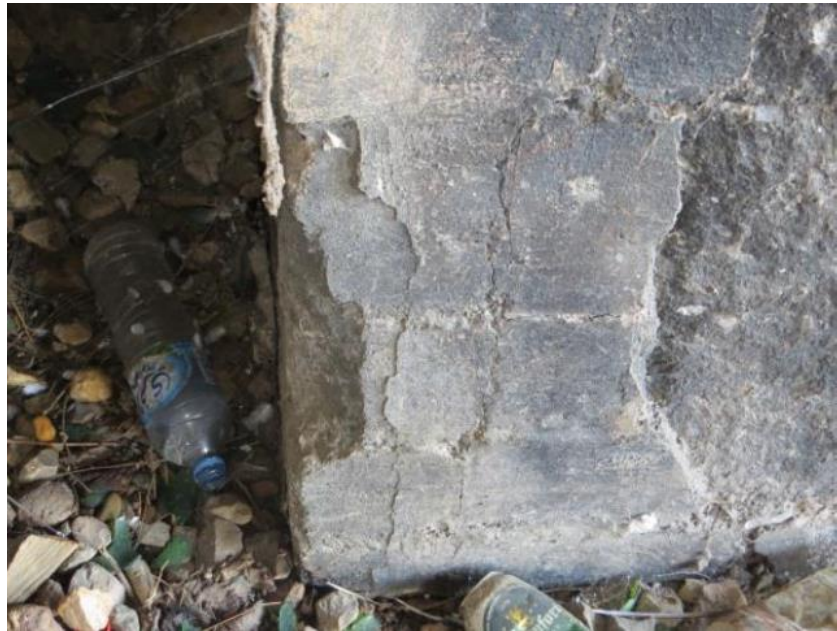
Figure A.33

**Epaufures en pied de
mur 3**

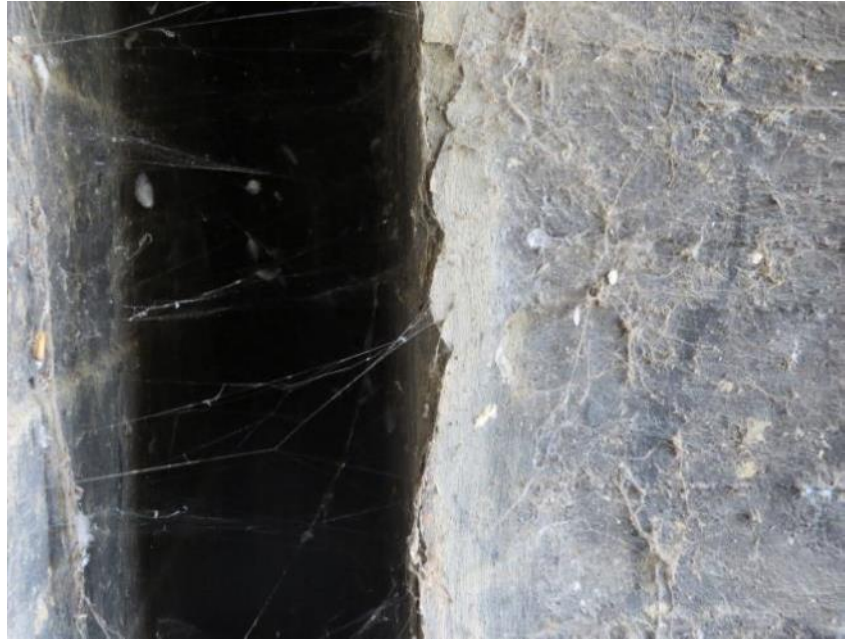
Figure A.34

Epaufures en pied de mur 3

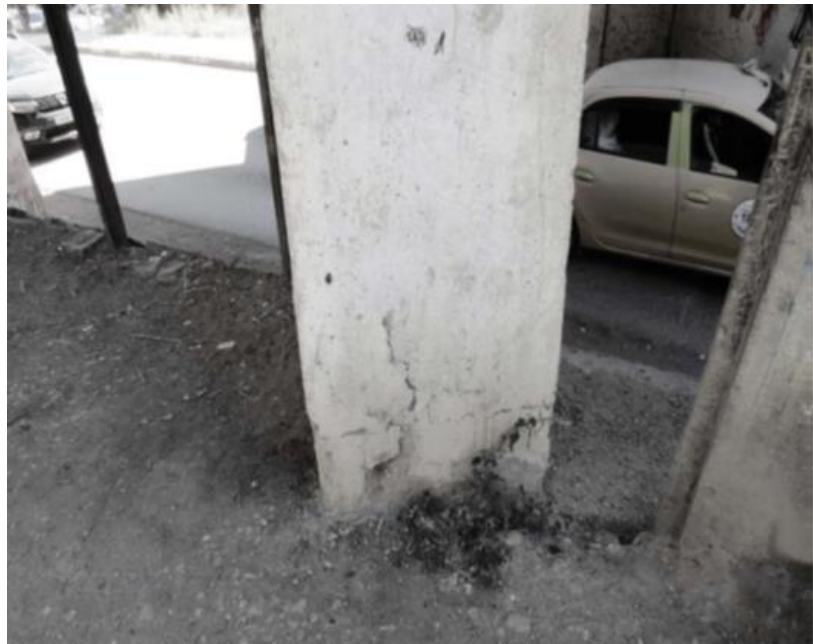
Figure A.35

PILE2 Eclatement de béton av

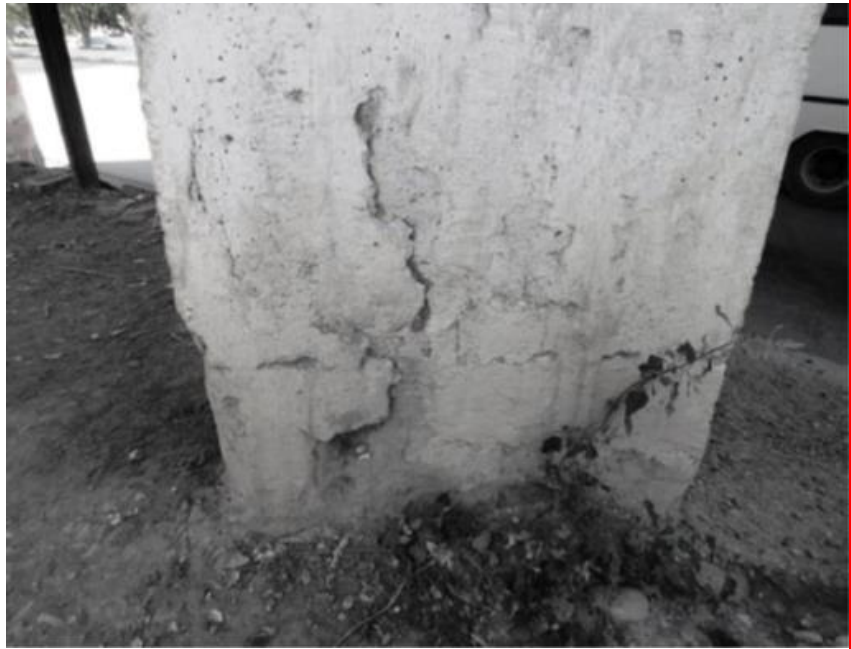
Figure A.36

PILE2 Eclatement
de béton av

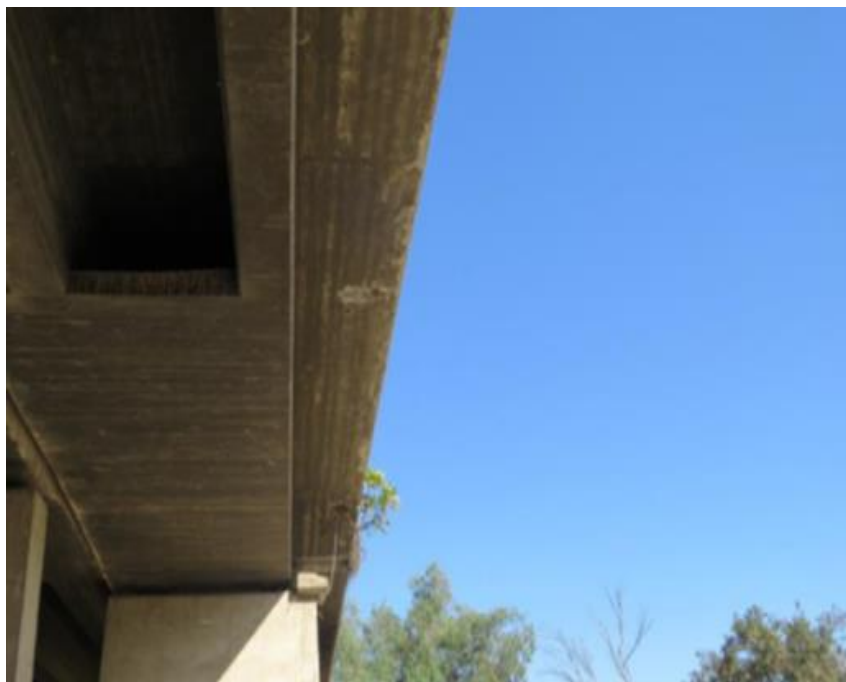
Figure A.51

**Encorbellement de
trottoir
Efflorescences**

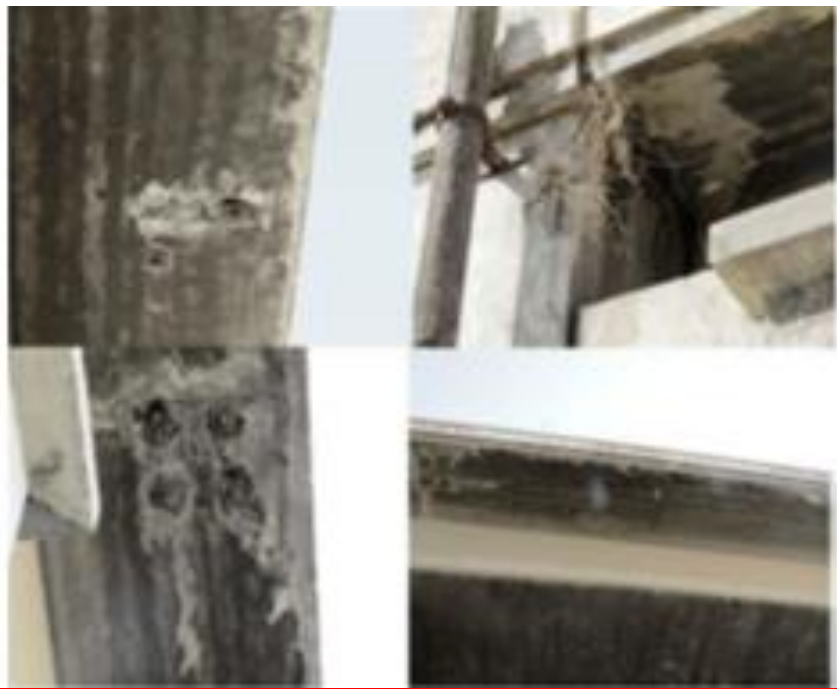
Figure A.52

**Encorbellement de trottoir
Efflorescences.**

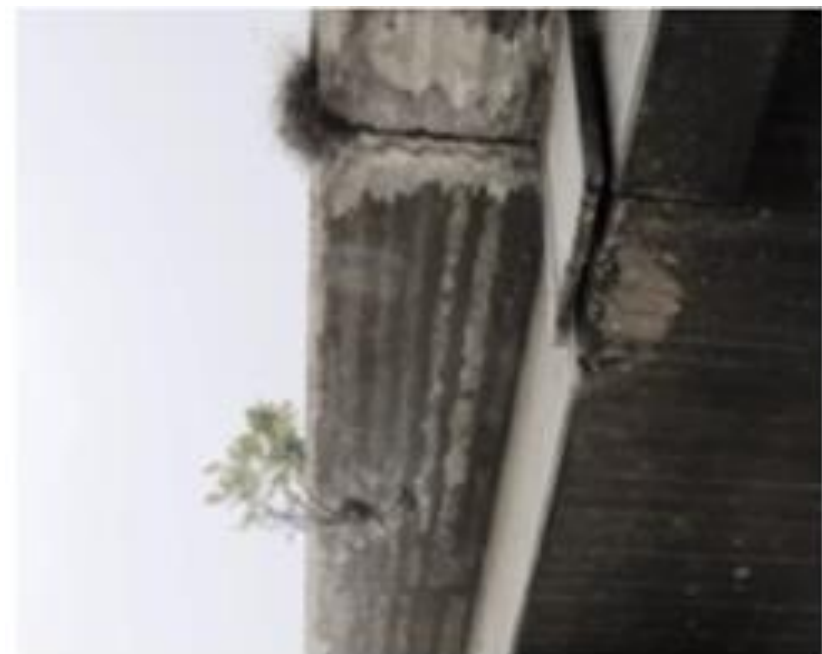
Figure A.53

**Encorbellement de trottoir et joints
Végétation nuisible**

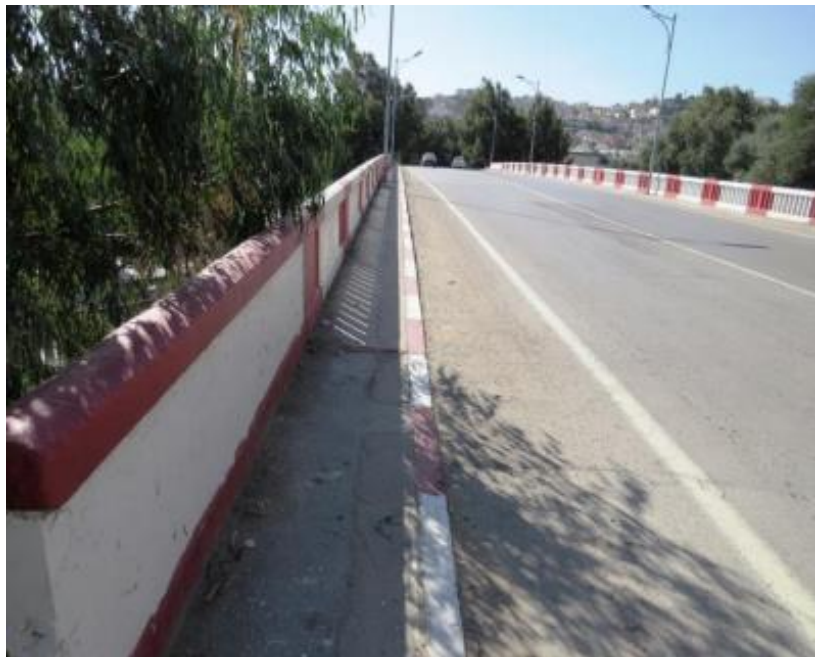
Figure A.57

**Joints de trottoirs
absence de couvre
joint.**

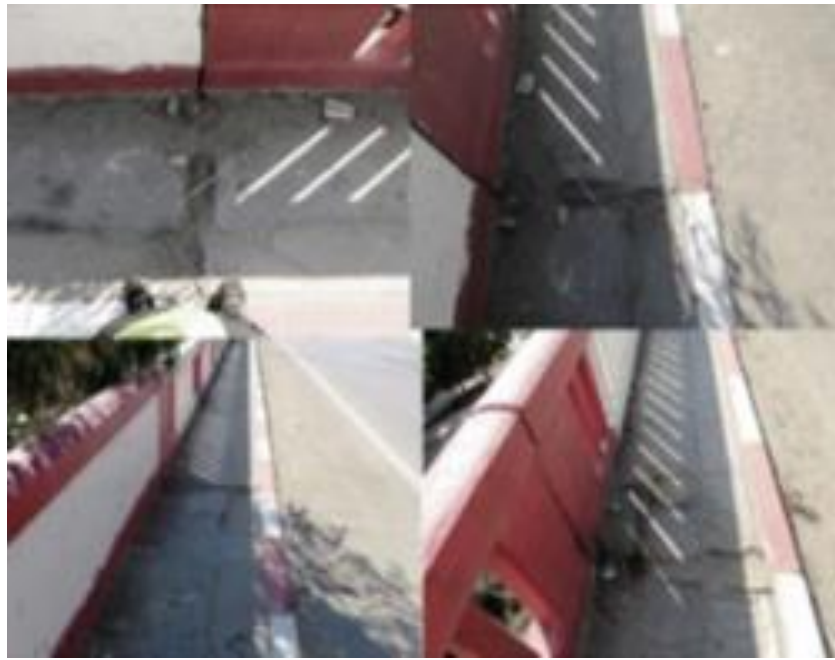
**Joints de trottoirs
absence de couvre
joint.**

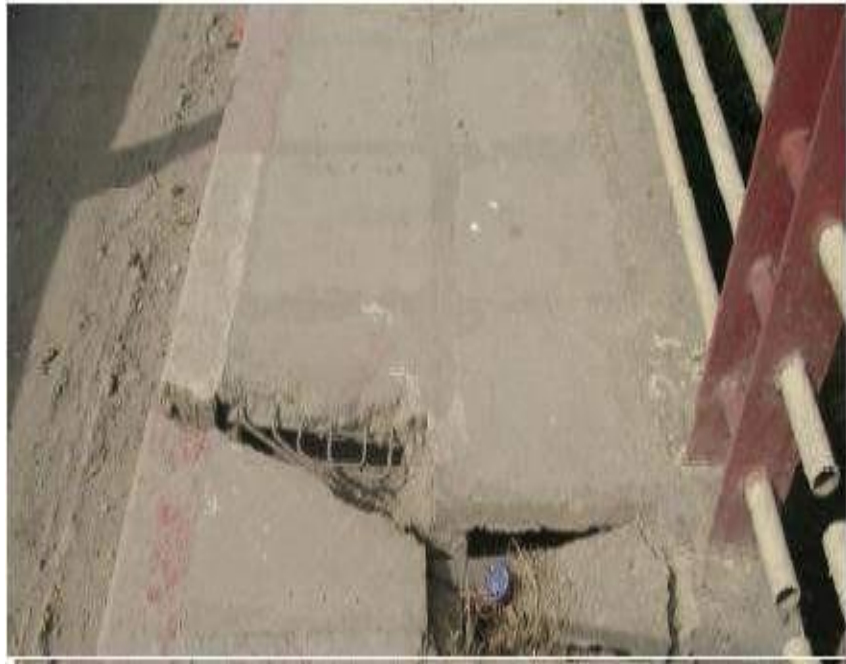
Trottoir coté Skikda

Absence de joint de trottoir .
